Rapport de mission de repérage des matériaux et produits contenant de l'amiante avant réalisation de travaux

20 SQUARE BEAUREGARD LGT 1

77140 NEMOURS

RAPPORT N° :	20LAW0201	Laboratoire d'Analyses :	ITGA
Repérage réalisé le :	09/02/2018	Adresse laboratoire :	3 RUE ARMAND HERPIN LACROIX - CS 46537 35065 RENNES CEDEX
Accompagnateur :		Numéro d'accréditation :	1-5967
Par :	Olivier GUERIN	Organisme d'assurance professionnelle :	ALLIANZ
N° certificat :	17-881	Adresse assurance :	Direction Opérations Entreprises 5C Esplanade Charles de Gaulle 33081 BORDEAUX CEDEX
Date d'obtention :	17/02/2017	N° de contrat d'assurance :	55832566
Organisme certificateur	ABCIDIA Certification 4 route de la Noue - 91190 GIF-SUR-YVETTE	Date de validité :	31/12/2018

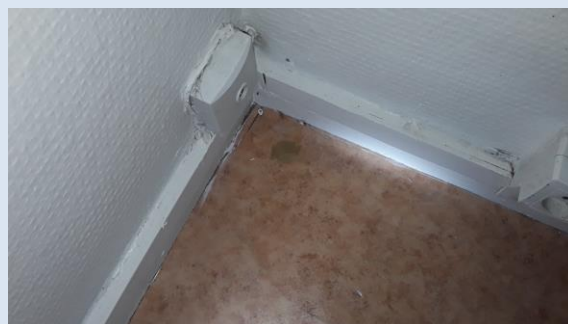
EMPLACEMENT

PRELEVEMENT : 20LAW0201P001			
NOM DU CLIENT	NUMERO DU DOSSIER		PIECE OU LOCAL
OPH77	20LAW0201 09/02/2018		Séjour
ELEMENT	DESCRIPTIF DU LABORATOIRE	DATE DE PRELEVEMENT	NOM DE L'OPERATEUR
Revêtement souple	Revêtement souple beige + matériau compact gris hétérogène	09/02/2018	GUERIN Olivier
LOCALISATION		RESULTAT	
Sol		Fr1:Amiante non détecté

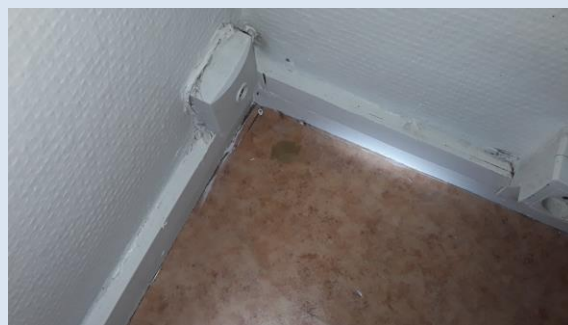
EMPLACEMENT

PIECE	ETAGE	ELEMENTS	DESCRIPTIF LABORATOIRE	Echantillon	REPERAGE	ETAT	RESULTAT
Séjour		Revêtement souple	Colle polymère jaune non séparable + peintures multiples non séparable + ragréage rose non séparable + colle bitumineuse noire	20LAW0201P001	Sol	BON ETAT	Fr2:Amiante détecté (Chrysotile)

PRELEVEMENT : 20LAW0201P001			
NOM DU CLIENT	NUMERO DU DOSSIER		PIECE OU LOCAL
OPH77	20LAW0201 09/02/2018		Séjour
ELEMENT	DESCRIPTIF DU LABORATOIRE	DATE DE PRELEVEMENT	NOM DE L'OPERATEUR
Revêtement souple	Colle polymère jaune non séparable + peintures multiples non séparable + ragréage rose non séparable + colle bitumineuse noire	09/02/2018	GUERIN Olivier
LOCALISATION		RESULTAT	
Sol		Fr2:Amiante détecté (Chrysotile)

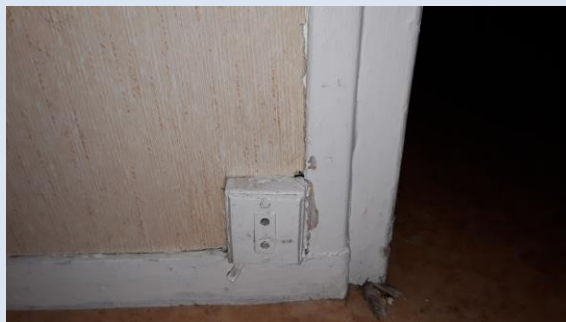
PRELEVEMENT : 20LAW0201P002			
NOM DU CLIENT	NUMERO DU DOSSIER	PIECE OU LOCAL	
OPH77	20LAW0201 09/02/2018	Chambre 1	
ELEMENT	DESCRIPTIF DU LABORATOIRE	DATE DE PRELEVEMENT	NOM DE L'OPERATEUR
Enduit / Peinture béton	Enduit plâtreux blanc en vrac + matériau gris non séparable + peinture non séparable + papier non séparable	09/02/2018	GUERIN Olivier
LOCALISATION		RESULTAT	
Mur D		Amiante non détecté	
EMPLACEMENT
