Rapport de mission de repérage des matériaux et produits contenant de l'amiante avant  
réalisation de travaux

20 SQUARE BEAUREGARD - APT 2

77140 NEMOURS

RAPPORT N° :	OPH77 20LAW0402	Date d'émission du rapport :	18/08/2017
Le repérage a été réalisé le :	10/08/2017	Accompagnateur :	
Par :	Mickaël JULIEN	Laboratoire d'Analyses :	ITGA
N° certificat de qualification :		Adresse laboratoire :	3 RUE ARMAND HERPIN LACROIX - CS 46537 35065 RENNES CEDEX
Date d'obtention :	18/08/2017	Numéro d'accréditation :	1-5967
Le présent rapport est établi par une personne dont les compétences sont certifiées par :		Organisme d'assurance professionnelle :	ALLIANZ
		Adresse assurance :	Direction Opérations Entreprises 5C Esplanade Charles de Gaulle 33081 BORDEAUX CEDEX
		N° de contrat d'assurance :	55897385
		Date de validité :	31/12/2017

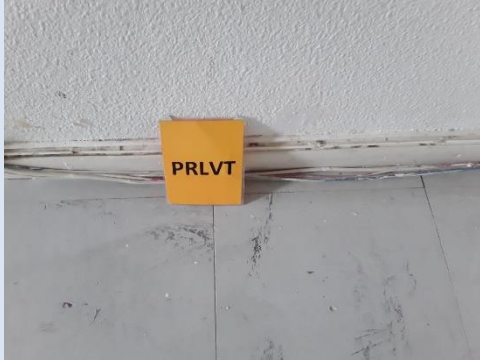
PRELEVEMENT : 20LAW0402P002		
NOM DU CLIENT	NUMERO DU DOSSIER	PIECE OU LOCAL
OPH77	20LAW0402 10/08/2017	Chambre 3
MATERIAU	DATE DE PRELEVEMENT	NOM DE L'OPERATEUR
Enduit beige en vrac + peinture non séparable + matériau gris en vrac hétérogène non séparable	10/08/2017	JULIEN Mickaël
LOCALISATION	RESULTAT	
Mur C	Amiante non détecté	
EMPLACEMENT

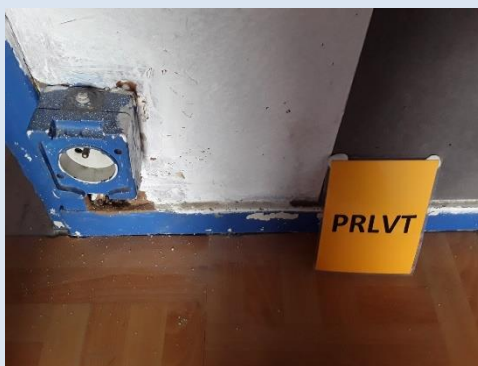
PRELEVEMENT : 20LAW0402P003		
NOM DU CLIENT	NUMERO DU DOSSIER	PIECE OU LOCAL
OPH77	20LAW0402 10/08/2017	Chambre 4
MATERIAU	DATE DE PRELEVEMENT	NOM DE L'OPERATEUR
Enduit beige en vrac non séparable + peintures multiples non séparable + matériau gris hétérogène non séparable	10/08/2017	JULIEN Mickaël
LOCALISATION	RESULTAT	
Mur D	Présence de fibres d'amiante (*)

(\*) Seules quelques fibres d'amiante ont été détectées

Attention, le résultat d'analyses du prélèvement P03 fait état de la présence de "seule quelques fibres d'amiante" qui appelle à certaines interrogations.

Il serait souhaitable de valider ce résultat afin d'écartier toute pollution résiduelle du support (dépôt de fibres d'amiante sur le support avant le prélèvement alors que le matériau n'en contient pas).

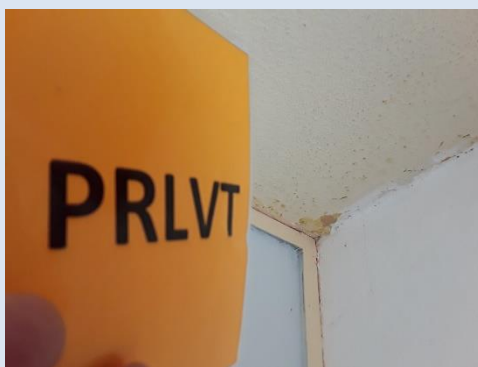
PRELEVEMENT : 20LAW0402P004		
NOM DU CLIENT	NUMERO DU DOSSIER	PIECE OU LOCAL
OPH77	20LAW0402 10/08/2017	Cuisine
MATERIAU	DATE DE PRELEVEMENT	NOM DE L'OPERATEUR
Enduit plâtreux blanc en vrac + peintures multiples non séparable + matériau gris en faible quantité en vrac non séparable	10/08/2017	JULIEN Mickaël
LOCALISATION	RESULTAT	
Plafond	Amiante non détecté

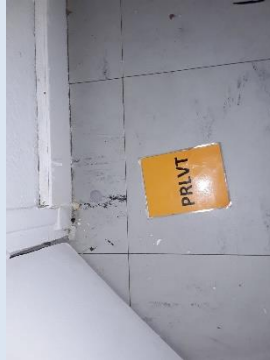
PRELEVEMENT : 20LAW0402P005		
NOM DU CLIENT	NUMERO DU DOSSIER	PIECE OU LOCAL
OPH77	20LAW0402 10/08/2017	Séjour
MATERIAU	DATE DE PRELEVEMENT	NOM DE L'OPERATEUR
Matériau compact gris hétérogène	10/08/2017	JULIEN Mickaël
LOCALISATION	RESULTAT	
Sol	Fr3:Amiante non détecté

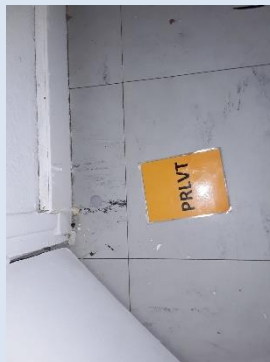
PRELEVEMENT : 20LAW0402P005		
NOM DU CLIENT	NUMERO DU DOSSIER	PIECE OU LOCAL
OPH77	20LAW0402 10/08/2017	Séjour
MATERIAU	DATE DE PRELEVEMENT	NOM DE L'OPERATEUR
Colle polymère jaune non séparable + ragréage gris non séparable + colle bitumineuse noire	10/08/2017	JULIEN Mickaël
LOCALISATION	RESULTAT	
Sol	Fr2:Amiante détecté (Chrysotile)

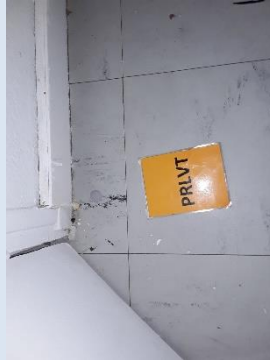
PRELEVEMENT : 20LAW0402P005		
NOM DU CLIENT	NUMERO DU DOSSIER	PIECE OU LOCAL
OPH77	20LAW0402 10/08/2017	Séjour
MATERIAU	DATE DE PRELEVEMENT	NOM DE L'OPERATEUR
Dalle dure cassante grise	10/08/2017	JULIEN Mickaël
LOCALISATION	RESULTAT	
Sol	Fr1:Amiante détecté (Chrysotile)	
EMPLACEMENT
