## Rapport de mission de repérage des matériaux et produits contenant de l'amiante avant réalisation de travaux

### 22 SQUARE BEAUREGARD-APT 4

77140 NEMOURS

RAPPORT N° :	20LAX0004	Laboratoire d'Analyses :	ITGA
Repérage réalisé le :	03/11/2017	Adresse laboratoire :	3 RUE ARMAND HERPIN LACROIX - CS 46537 35065 RENNES CEDEX
Accompagnateur :		Numéro d'accréditation :	1-5967
Par :	Gaetan BEDEL	Organisme d'assurance professionnelle :	ALLIANZ
N° certificat :	CPDI3869	Adresse assurance :	Direction Opérations Entreprises 5C Esplanade Charles de Gaulle 33081 BORDEAUX CEDEX
Date d'obtention :	22/04/2016	N° de contrat d'assurance :	55897385
Organisme certificateur	I.CERT PARC EDONIA - BAT G - RUE DE LA TERRE VICTORIA - 35760 SAINT GREGOIRE	Date de validité :	31/12/2017

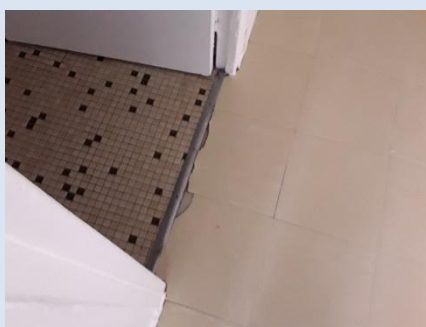
### EMPLACEMENT

PRELEVEMENT : 20LAX0004P001			
NOM DU CLIENT	NUMERO DU DOSSIER		PIECE OU LOCAL
OPH77	20LAX0004 03/11/2017		Entrée
ELEMENT	DESCRIPTIF DU LABORATOIRE	DATE DE PRELEVEMENT	NOM DE L'OPERATEUR
Dalle de sol	Colle polymère jaune en faible quantité non séparable + ragréage gris en faible quantité en vrac	03/11/2017	BEDEL Gaetan
LOCALISATION		RESULTAT	
Sol		Fr1:Amiante non détecté

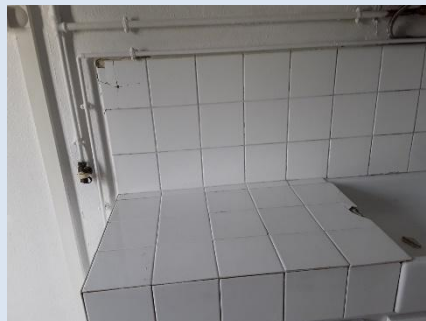
EMPLACEMENT

PRELEVEMENT : 20LAX0004P003			
NOM DU CLIENT	NUMERO DU DOSSIER	PIECE OU LOCAL	
OPH77	20LAX0004 03/11/2017	Cuisine	
ELEMENT	DESCRIPTIF DU LABORATOIRE	DATE DE PRELEVEMENT	NOM DE L'OPERATEUR
Faïence 1	Colle grise	03/11/2017	BEDEL Gaetan
LOCALISATION		RESULTAT	
Mur C		Fr1:Amiante détecté (Chrysotile)

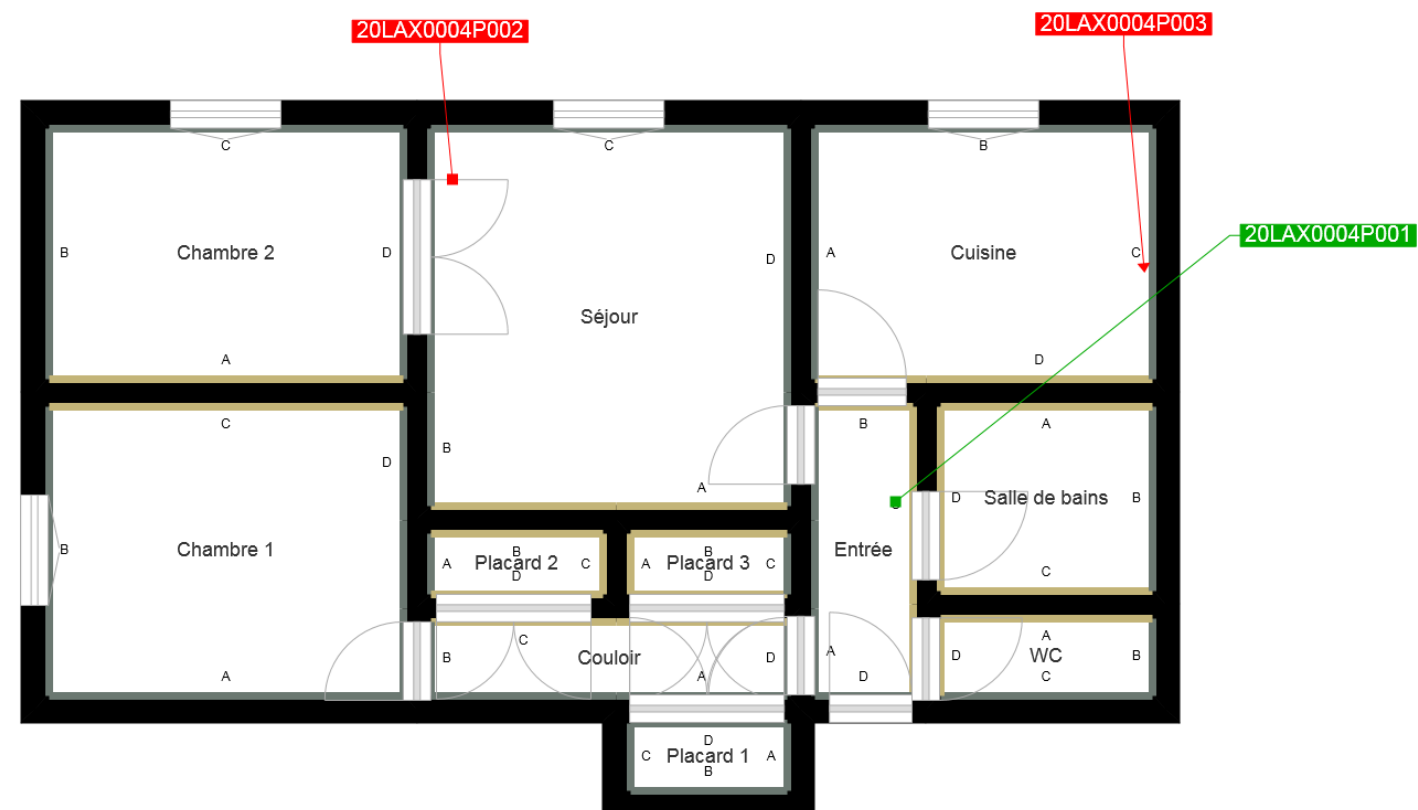
Murs périphériques / Plaques de plâtre
	Murs Bois
	Murs Brique
	Murs Béton brut
	Cloisons Plaques de plâtre
	Murs carreaux de plâtre
	Murs Béton / Enduit
	Murs porteurs et/ou mur de refend / Plaques de plâtre
	Murs périphériques / Doublage (plaque de plâtre + isolant)
	Torchis
	Murs Amiantés
	Murs Brique / Enduit
	Murs Brique plâtrière

- Prélèvements de sol amiantés
- Prélèvements de sol non amiantés
- Prélèvements de plafonds amiantés
- Prélèvements de plafonds non amiantés
- Prélèvements de murs amiantés
- Prélèvements de murs non amiantés
- X Autres types de prélèvements amiantés
- X Autres types de prélèvements non amiantés
