Rapport de repérage des matériaux et produits contenant de l'amiante avant réalisation de travaux dans un immeuble bâti

22 Square Beauregard - Logement 4 - ESC AX - R+3
77140 NEMOURS

20LAX0304 30/01/2020 - 10:06

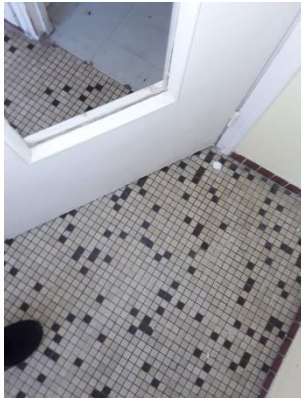
Identification : P005 (Fr1)
Pièce et étage : Cuisine R+3
Localisation : Sol
Parties d'ouvrages ou de composants : Autres (Carrelage)
Descriptif Laboratoire : Joint cassant gris
Résultat (justification) : Amiante non détectée (RESULTAT ANALYSE)

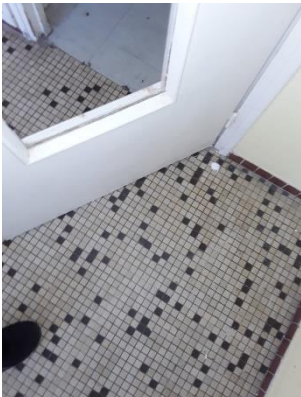
Identification : P005 (Fr2)
Pièce et étage : Cuisine R+3
Localisation : Sol
Parties d'ouvrages ou de composants : Autres (Carrelage)
Descriptif Laboratoire : Carrelage
Résultat (justification) : Amiante non détectée (RESULTAT ANALYSE)

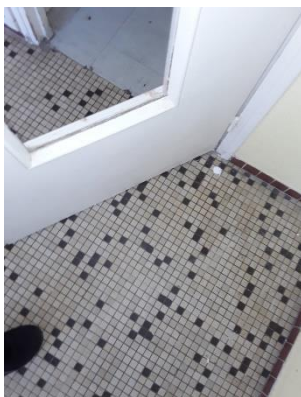
Identification : P005 (Fr3)
Pièce et étage : Cuisine R+3
Localisation : Sol
Parties d'ouvrages ou de composants : Autres (Carrelage)
Descriptif Laboratoire : Colle grise + matériau compact gris hétérogène + couche plâtreuse blanche en faible quantité non séparable
Résultat (justification) : Amiante non détectée (RESULTAT ANALYSE)
