Rapport de mission de repérage des matériaux et produits contenant de l'amiante avant réalisation de travaux

R. 4412-97 modifié par le décret 2012-639 du 4 mai 2012
Norme NF X 46-020

23 SQUARE BEAUREGARD

77140 NEMOURS

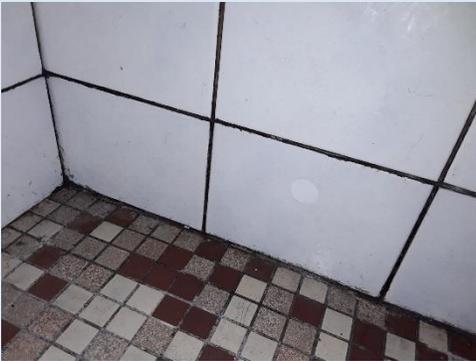
ANNEXE 1 – PHOTOS DES ELEMENTS AMIANTES ET/OU NON AMIANTES

PIECE	ETAGE	ELEMENTS	N° Echantillon	REPERAGE	ETAT	RESULTAT	METHODE
Salle de bains		Faïence 1	20LAY0002P001	Mur C	BON ETAT	Amiante non détecté	RESULTAT ANALYSE

PRELEVEMENT : 20LAY0002P001			
NOM DU CLIENT	NUMERO DU DOSSIER		PIECE OU LOCAL
OPH77	20LAY0002 02/10/2017		Salle de bains
ELEMENT	DESCRIPTIF DU LABORATOIRE	DATE DE PRELEVEMENT	NOM DE L'OPERATEUR
Faïence 1	Colle beige + matériau marron non séparable + carrelage	02/10/2017	BEDEL Gaetan
LOCALISATION		RESULTAT	
Mur C		Amiante non détecté	
EMPLACEMENT
