Rapport de mission de repérage des matériaux et produits contenant de l'amiante avant
réalisation de travaux

23 SQUARE BEAUREGARD - APT 1

77140 NEMOURS

RAPPORT N° :	OPH77 20LAY0301	Date d'émission du rapport :	18/08/2017
Le repérage a été réalisé le :	10/08/2017	Accompagnateur :	
Par :	Mickaël JULIEN	Laboratoire d'Analyses :	ITGA
N° certificat de qualification :		Adresse laboratoire :	3 RUE ARMAND HERPIN LACROIX - CS 46537 35065 RENNES CEDEX
Date d'obtention :	18/08/2017	Numéro d'accréditation :	1-5967
Le présent rapport est établi par une personne dont les compétences sont certifiées par :		Organisme d'assurance professionnelle :	ALLIANZ
		Adresse assurance :	Direction Opérations Entreprises 5C Esplanade Charles de Gaulle 33081 BORDEAUX CEDEX
		N° de contrat d'assurance :	55897385
		Date de validité :	31/12/2017

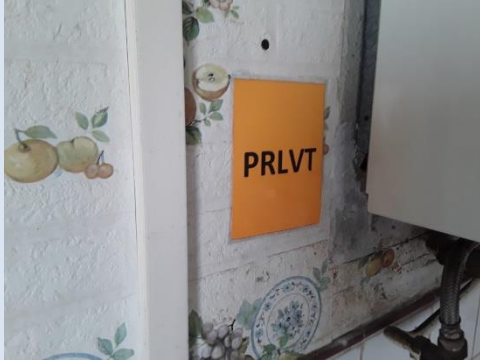
PRELEVEMENT : 20LAY0301P001		
NOM DU CLIENT	NUMERO DU DOSSIER	PIECE OU LOCAL
OPH77	20LAY0301 10/08/2017	Cuisine
MATERIAU	DATE DE PRELEVEMENT	NOM DE L'OPERATEUR
Enduit plâtreux blanc en vrac non séparable + matériau beige en vrac non séparable + peinture non séparable	10/08/2017	JULIEN Mickaël
LOCALISATION	RESULTAT	
Mur C	Amiante non détecté	
EMPLACEMENT

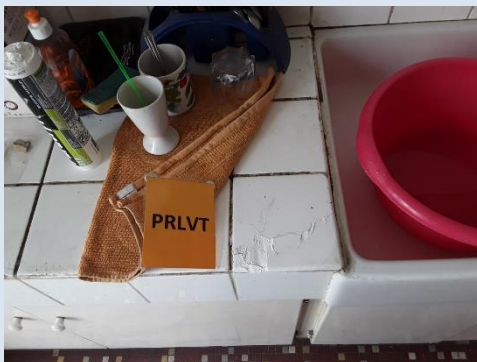
EMPLACEMENT

PRELEVEMENT : 20LAY0301P002		
NOM DU CLIENT	NUMERO DU DOSSIER	PIECE OU LOCAL
OPH77	20LAY0301 10/08/2017	Cuisine
MATERIAU	DATE DE PRELEVEMENT	NOM DE L'OPERATEUR
Carrelage	10/08/2017	JULIEN Mickaël
LOCALISATION		RESULTAT
Paillasse		Fr2:Amiante non détecté

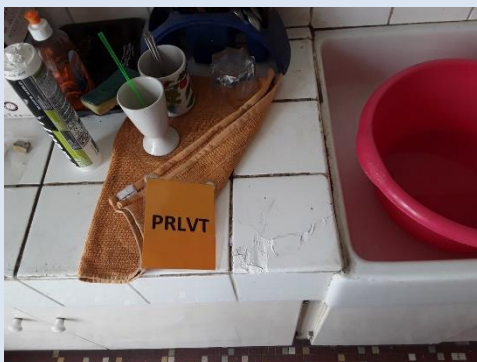
EMPLACEMENT

PIECE	ETAGE	ELEMENTS PRELEVES	N° Echantillon	REPERAGE	ETAT	RESULTAT
Cuisine	R+3	Colle grise + joint cassant beige non séparable + matériau incolore non séparable	20LAY0301P002	Paillasse	DEGRADATION PARTIELLE	Fr1:Amiante détecté (Chrysotile)

PRELEVEMENT : 20LAY0301P002		
NOM DU CLIENT	NUMERO DU DOSSIER	PIECE OU LOCAL
OPH77	20LAY0301 10/08/2017	Cuisine
MATERIAU	DATE DE PRELEVEMENT	NOM DE L'OPERATEUR
Colle grise + joint cassant beige non séparable + matériau incolore non séparable	10/08/2017	JULIEN Mickaël
LOCALISATION		RESULTAT
Paillasse		Fr1:Amiante détecté (Chrysotile)
