## Rapport de mission de repérage des matériaux et produits contenant de l'amiante avant réalisation de travaux

### RESIDENCE BEAUREGARD

77140 NEMOURS

RAPPORT N° :	ENROBES_BEAUREGARD_PARKING	Laboratoire d'Analyses :	ITGA
Repérage réalisé le :	23/05/2018	Adresse laboratoire :	3 RUE ARMAND HERPIN LACROIX - CS 46537 35065 RENNES CEDEX
Accompagnateur :		Numéro d'accréditation :	1-5967
Par :	Mickaël JULIEN	Organisme d'assurance professionnelle :	AXA France
N° certificat :	CPDI 4129	Adresse assurance :	313 Terrasses de l'Arche 92727 NANTERRE CEDEX
Date d'obtention :	01/01/2017	N° de contrat d'assurance :	10063271004
Organisme certificateur	I.CERT Parc Edonia - Bâtiment G - Rue de la Terre Victoria - 35760 SAINT- GREGOIRE	Date de validité :	31/12/2018

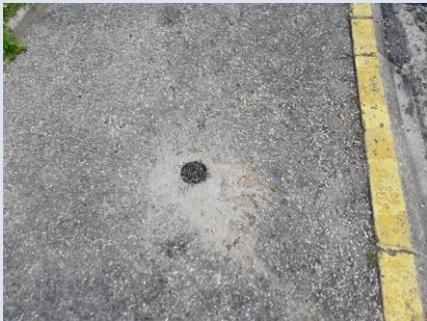
PRELEVEMENT : ENROBES_BEAREGARD_PARKINGP001			
NOM DU CLIENT	NUMERO DU DOSSIER	PIECE OU LOCAL	
OPH77	ENROBES_BEAREGARD_PARKING 23/05/2018	Extérieurs	
ELEMENT	DESCRIPTIF DU LABORATOIRE	DATE DE PRELEVEMENT	NOM DE L'OPERATEUR
Enrobé	Agrégats d'enrobés bitumineux ? prise d'essai 1 + agrégats d'enrobés bitumineux ? prise d'essai 2 + agrégats d'enrobés bitumineux ? prise d'essai 3	23/05/2018	JULIEN Mickaël
LOCALISATION		RESULTAT	
Sol		Amiante non détecté	
EMPLACEMENT

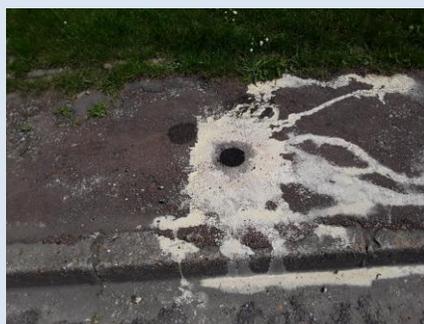
PRELEVEMENT : ENROBES_BEAUREGARD_PARKINGP002			
NOM DU CLIENT	NUMERO DU DOSSIER		PIECE OU LOCAL
OPH77	ENROBES_BEAUREGARD_PARKING 23/05/2018		Extérieurs
ELEMENT	DESCRIPTIF DU LABORATOIRE	DATE DE PRELEVEMENT	NOM DE L'OPERATEUR
Enrobé	Agrégats d'enrobés bitumineux ? prise d'essai 1 + agrégats d'enrobés bitumineux ? prise d'essai 2 + agrégats d'enrobés bitumineux ? prise d'essai 3	23/05/2018	JULIEN Mickaël
LOCALISATION		RESULTAT	
Sol		Amiante non détecté

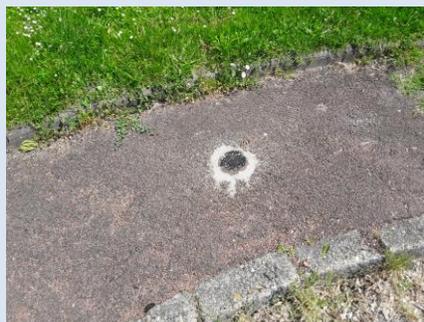
PRELEVEMENT : ENROBES_BEAUREGARD_PARKINGP003			
NOM DU CLIENT	NUMERO DU DOSSIER		PIECE OU LOCAL
OPH77	ENROBES_BEAUREGARD_PARKING 23/05/2018		Extérieurs
ELEMENT	DESCRIPTIF DU LABORATOIRE	DATE DE PRELEVEMENT	NOM DE L'OPERATEUR
Enrobé	Agrégats d'enrobés bitumineux ? prise d'essai 1 + agrégats d'enrobés bitumineux ? prise d'essai 2 + agrégats d'enrobés bitumineux ? prise d'essai 3	23/05/2018	JULIEN Mickaël
LOCALISATION		RESULTAT	
Sol		Amiante non détecté

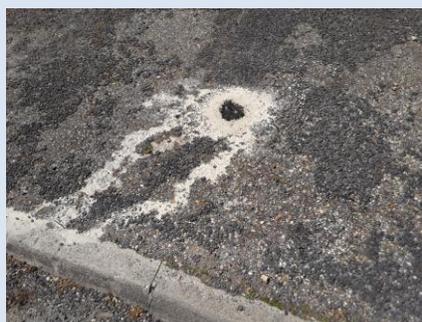
PRELEVEMENT : ENROBES_BEAUREGARD_PARKINGP004			
NOM DU CLIENT	NUMERO DU DOSSIER		PIECE OU LOCAL
OPH77	ENROBES_BEAUREGARD_PARKING 23/05/2018		Extérieurs
ELEMENT	DESCRIPTIF DU LABORATOIRE	DATE DE PRELEVEMENT	NOM DE L'OPERATEUR
Enrobé	Agrégats d'enrobés bitumineux ? prise d'essai 1 + agrégats d'enrobés bitumineux ? prise d'essai 2 + agrégats d'enrobés bitumineux ? prise d'essai 3	23/05/2018	JULIEN Mickaël
LOCALISATION		RESULTAT	
Sol		Amiante non détecté

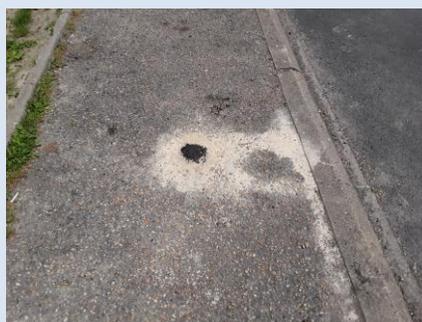
PRELEVEMENT : ENROBES_BEAUREGARD_PARKINGP005			
NOM DU CLIENT	NUMERO DU DOSSIER		PIECE OU LOCAL
OPH77	ENROBES_BEAUREGARD_PARKING 23/05/2018		Extérieurs
ELEMENT	DESCRIPTIF DU LABORATOIRE	DATE DE PRELEVEMENT	NOM DE L'OPERATEUR
Enrobé	Agrégats d'enrobés bitumineux ? prise d'essai 1 + agrégats d'enrobés bitumineux ? prise d'essai 2 + agrégats d'enrobés bitumineux ? prise d'essai 3	23/05/2018	JULIEN Mickaël
LOCALISATION		RESULTAT	
Sol		Amiante non détecté
