## Rapport de mission de repérage des matériaux et produits contenant de l'amiante avant réalisation de travaux

3 RUE JEAN BAPTISTE PERRIN

77176 SAVIGNY LE TEMPLE

RAPPORT N° :	215LAO0001	Laboratoire d'Analyses :	ITGA
Repérage réalisé le :	09/11/2018	Adresse laboratoire :	3 RUE ARMAND HERPIN LACROIX - CS 46537 35065 RENNES CEDEX
Accompagnateur :		Numéro d'accréditation :	1-5967
Par :	Guillaume ROGEZ	Organisme d'assurance professionnelle :	AXA France
N° certificat :	8073002	Adresse assurance :	313 Terrasses de l'Arche 92727 NANTERRE CEDEX
Date d'obtention :	09/10/2017	N° de contrat d'assurance :	10063271004
Organisme certificateur	BUREAU VERITAS 60 Avenue du General de Gaulle - Immeuble Le Guillaumet - 92046 PARIS LA DEFENSE	Date de validité :	31/12/2018

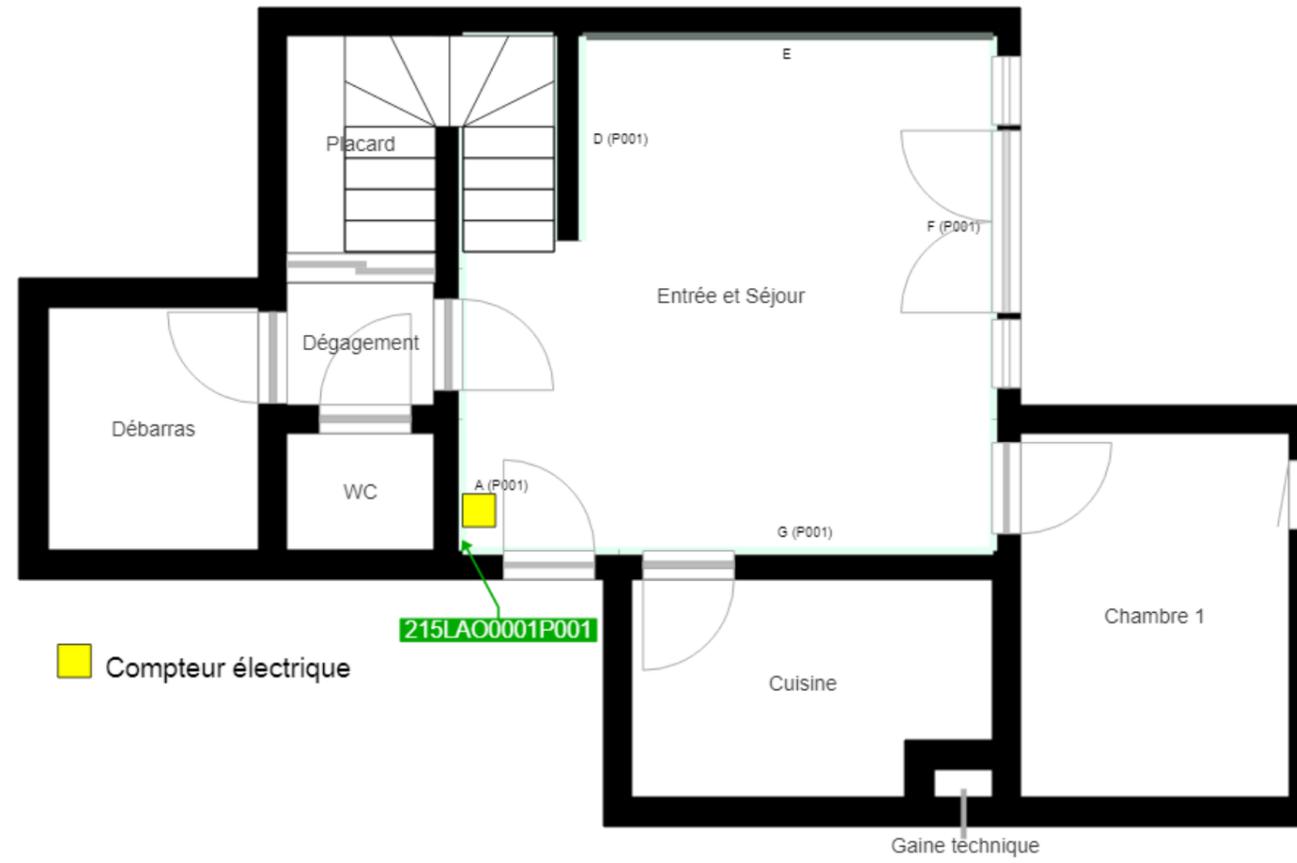
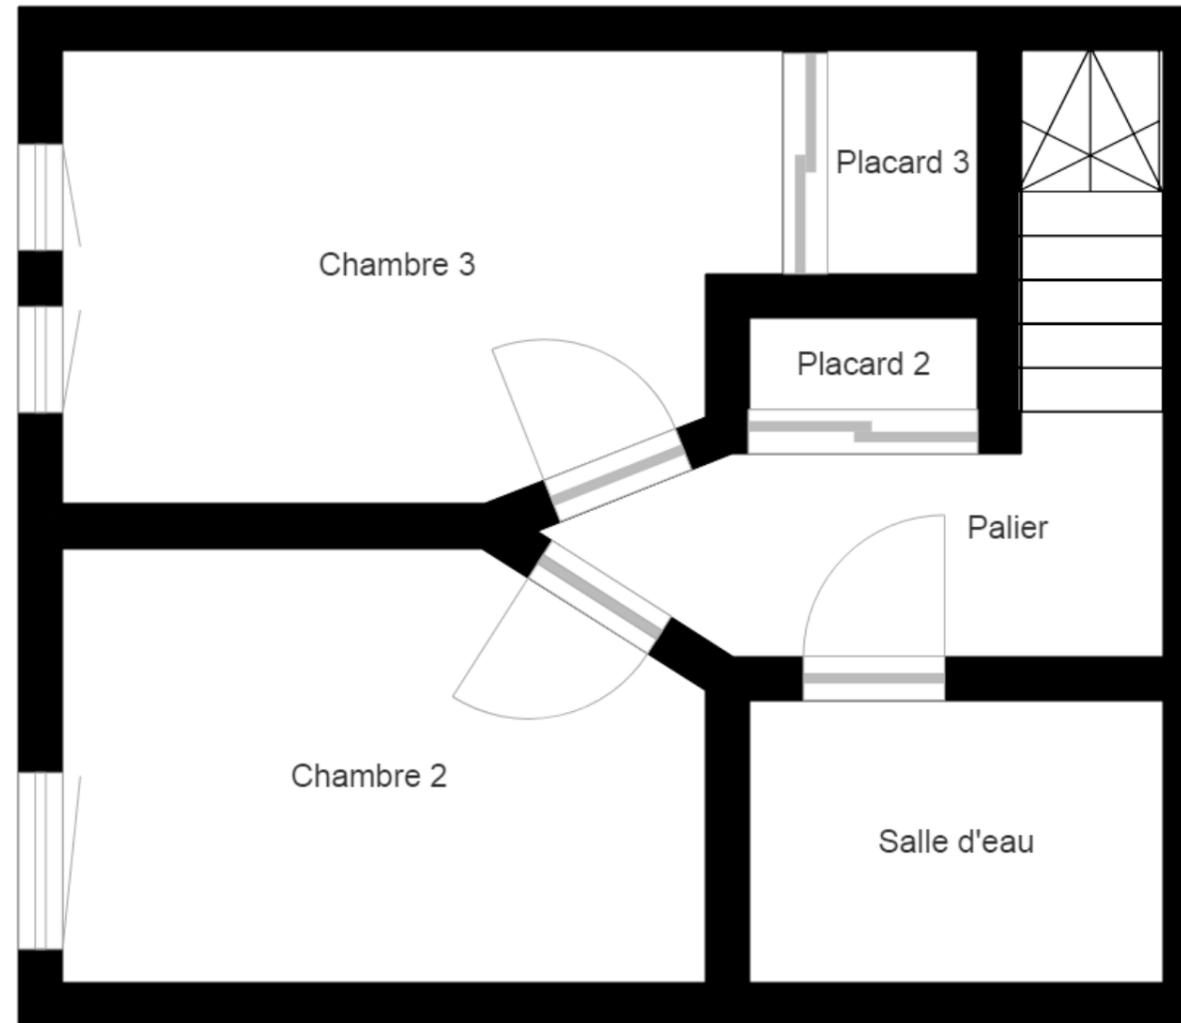
Cloisons Plaques de plâtre
Murs Bois
Murs Brique
Murs périphériques / Plaques de plâtre
Murs carreaux de plâtre
Murs Béton / Enduit
Murs porteurs et/ou mur de refend / Plaques de plâtre
Murs périphériques / Doublage (plaque de plâtre + isolant)
Torchis
Murs Amiantés
Murs Brique / Enduit
Murs Brique plâtrière
Murs Pierre

- Prélèvements de sol amiantés
- Prélèvements de sol non amiantés
- Prélèvements de plafonds amiantés
- Prélèvements de plafonds non amiantés
- Prélèvements de murs amiantés
- Prélèvements de murs non amiantés
- X Autres types de prélèvements amiantés
- X Autres types de prélèvements non amiantés
- /// Sol amianté
- /// Plafond amianté
- /// Sol et Plafond amiantés
