**Dossier établi pour le compte de :** Office Public de l'Habitat 77

**N° de dossier :** 2013-09-300 FK DTA PC-21LAE-OPH

**Date de visite :** 06 janvier 2014  
**Heure d'arrivée sur site :** 09 : 18  
**Heure de départ du site :** 17 : 18  
**N° de dossier :** 2013-09-300 FK DTA PC-21LAE-OPH  
**Diagnostic établi par :** F. KLAI  
**Identité du propriétaire :** Office Public de l'Habitat 77  
**Adresse du propriétaire :** 10 Avenue Charles Péguy  
77000 MELUN  
**Adresse du bien visité :** 40 RUE DES ECOLES  
77170 BRIE COMTE ROBERT

40 RUE DES ECOLES  
77170 BRIE COMTE ROBERT

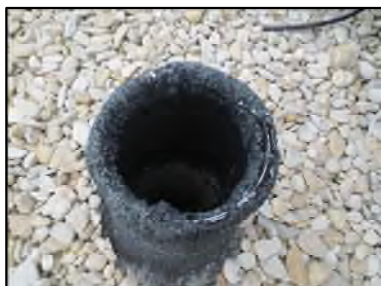
Localisation	Nature du matériau	Etat de conservation (1)
--GAINE TECHNIQUE GAZ 4 (Conduits de fluide)	Amiante ciment (Ventilation haute (Fibres-ciment))	EP
--TOITURE TERRASSE (Toiture)	Amiante ciment (Ventilation haute (Fibres-ciment))	EP

Photo N° 346 AMIANTE CIMENT --  
TOITURE TERRASSE Toiture  
Ventilation haute (Fibres-ciment)

N° dossier : 2013-09-300 FK DTA PC-21LAA-OPH  
 Date de l'évaluation : 06/01/2014  
 Bâtiment :  
 Local ou zone homogène : Ech :  
 Désignation déclarée du local : TOITURE TERRASSE  
 Matériau ou produit : Toiture, Ventilation haute (Fibres-ciment)  
**Conclusion :** Procéder à une évaluation périodique

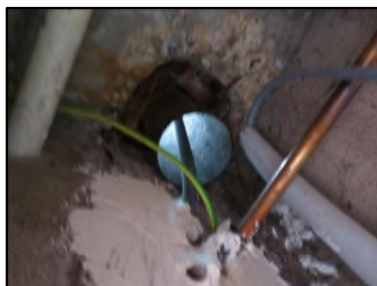
Photo N° 656 AMIANTE CIMENT --  
GAINE TECHNIQUE GAZ 4  
Conduits de fluide Ventilation haute  
(Fibres-ciment)

N° dossier : 2013-09-300 FK DTA PC-21LAA-OPH  
Date de l'évaluation : 06/01/2014  
Bâtiment :  
Local ou zone homogène : Ech :  
Désignation déclarée du local : GAINTECHNIQUE GAZ 4  
Matériau ou produit : Conduits de fluide, Ventilation haute (Fibres-ciment)  
Conclusion : Procéder à une évaluation périodique
