Rapport de mission de repérage des matériaux et produits contenant de l'amiante avant réalisation de travaux

2 ALLEE DES TILLEULS

77400 LAGNY SUR MARNE

RAPPORT N° :	22LAA0001	Laboratoire d'Analyses :	ITGA
Repérage réalisé le :	27/04/2018	Adresse laboratoire :	3 RUE ARMAND HERPIN LACROIX - CS 46537 35065 RENNES CEDEX
Accompagnateur :		Numéro d'accréditation :	1-5967
Par :	Mickaël JULIEN	Organisme d'assurance professionnelle :	AXA France
N° certificat :	CPDI 4129	Adresse assurance :	313 Terrasses de l'Arche 92727 NANTERRE CEDEX
Date d'obtention :	01/01/2017	N° de contrat d'assurance :	10063271004
Organisme certificateur	I.CERT Parc Edonia - Bâtiment G - Rue de la Terre Victoria - 35760 SAINT-GREGOIRE	Date de validité :	31/12/2018

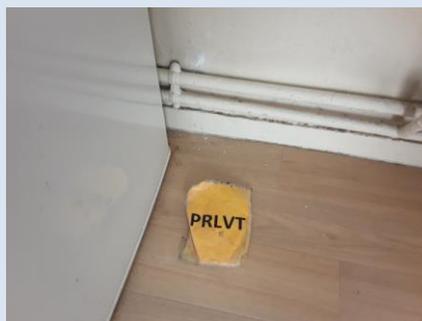
EMPLACEMENT

PRELEVEMENT : 22LAA0001P001			
NOM DU CLIENT	NUMERO DU DOSSIER		PIECE OU LOCAL
OPH77	22LAA0001 27/04/2018		Cuisine
ELEMENT	DESCRIPTIF DU LABORATOIRE	DATE DE PRELEVEMENT	NOM DE L'OPERATEUR
Enduit béton	Enduit plâtreux blanc en faible quantité + peintures multiples en vrac non séparable	27/04/2018	JULIEN Mickaël
LOCALISATION		RESULTAT	
Mur A		Amiante non détecté

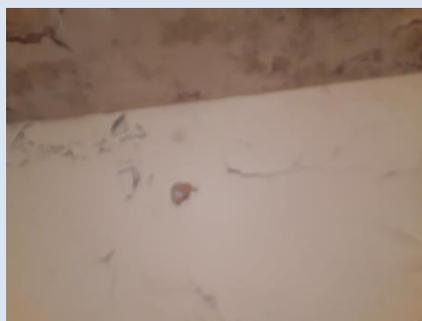
EMPLACEMENT

PRELEVEMENT : 22LAA0001P002			
NOM DU CLIENT	NUMERO DU DOSSIER		PIECE OU LOCAL
OPH77	22LAA0001 27/04/2018		Salle de bains
ELEMENT	DESCRIPTIF DU LABORATOIRE	DATE DE PRELEVEMENT	NOM DE L'OPERATEUR
Enduit	Enduit plâtreux blanc en vrac + peinture non séparable	27/04/2018	JULIEN Mickaël
LOCALISATION		RESULTAT	
Mur B		Amiante non détecté

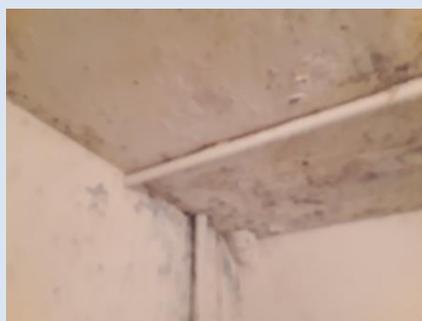
EMPLACEMENT

PRELEVEMENT : 22LAA0001P003			
NOM DU CLIENT	NUMERO DU DOSSIER	PIECE OU LOCAL	
OPH77	22LAA0001 27/04/2018	Salle de bains	
ELEMENT	DESCRIPTIF DU LABORATOIRE	DATE DE PRELEVEMENT	NOM DE L'OPERATEUR
Enduit béton	Enduit plâtreux blanc en faible quantité + peinture en vrac non séparable	27/04/2018	JULIEN Mickaël
LOCALISATION		RESULTAT	
Plafond		Amiante non détecté

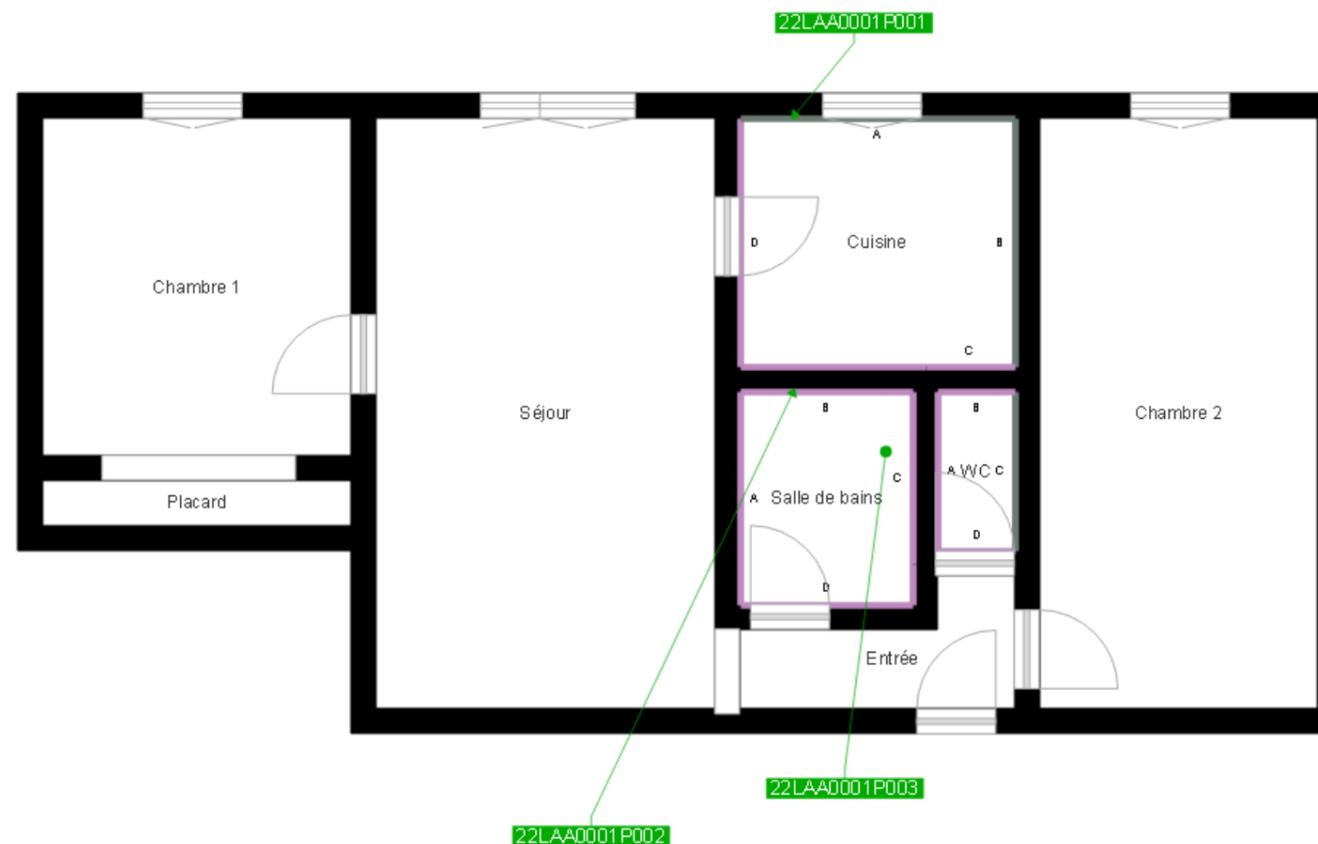
Murs périphériques / Plaques de plâtre
	Murs Bois
	Murs Brique
	Murs Béton brut
	Cloisons Plaques de plâtre
	Murs carreaux de plâtre
	Murs Béton / Enduit
	Murs porteurs et/ou mur de refend / Plaques de plâtre
	Murs périphériques / Doublage (plaque de plâtre + isolant)
	Torchis
	Murs Amiantés
	Murs Brique / Enduit
	Murs Brique plâtrière
	Murs Pierre

Prélèvements de sol amiantés
	Prélèvements de sol non amiantés
	Prélèvements de plafonds amiantés
	Prélèvements de plafonds non amiantés
	Prélèvements de murs amiantés
	Prélèvements de murs non amiantés
	Autres types de prélèvements amiantés
	Autres types de prélèvements non amiantés
	Sol amianté
	Plafond amianté
	Sol et Plafond amiantés
