Rapport de mission de repérage des matériaux et produits contenant de l'amiante avant réalisation de travaux

Référence : RAAT_22LAA0403

Le 16/03/2021

Adresse : 2 allée DES TILLEULS 77400 LAGNY-SUR-MARNE

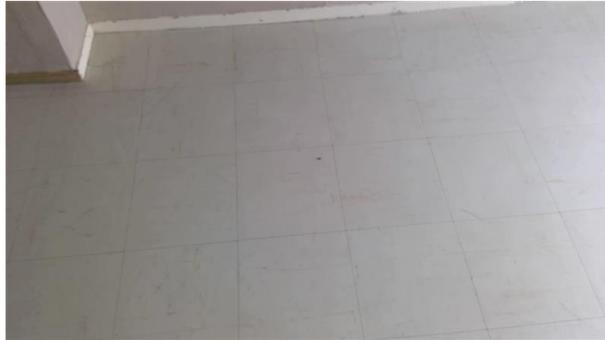
PRELEVEMENT : P001

Nom du client	Numéro de dossier	Localisation
	RAAT_22LAA0403	4ème - Séjour Plancher - Sol
Nom de l'opérateur	Date de prélèvement	Matériau
Rabah AYOUAZ	16/03/2021	Colle - Dalles de sol
Résultat amiante		
Présence d'amiante (Fibres d'amiante de type chrysotile)

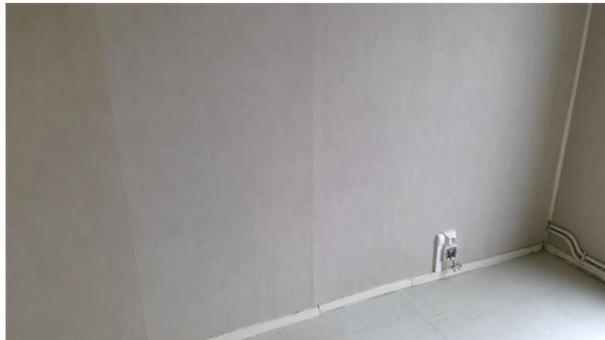
PRELEVEMENT : P002

Nom du client	Numéro de dossier	Localisation
	RAAT_22LAA0403	4ème - Séjour Cloisons - A, C
Nom de l'opérateur	Date de prélèvement	Matériau
Rabah AYOUAZ	16/03/2021	Enduit / Plâtre - Papier peint
Résultat amiante		
Présence d'amiante (Fibres d'amiante de type chrysotile)

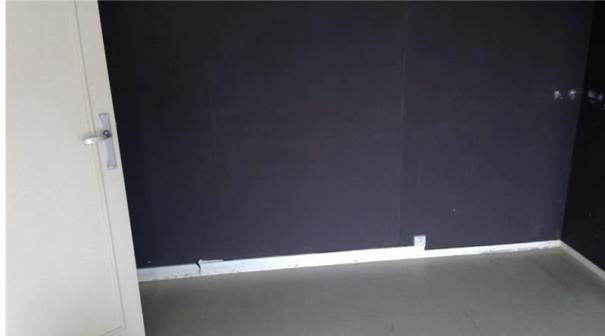
PRELEVEMENT : P003

Nom du client	Numéro de dossier	Localisation
	RAAT_22LAA0403	4ème - Séjour Mur - B
Nom de l'opérateur	Date de prélèvement	Matériau
Rabah AYOUAZ	16/03/2021	Enduit / Plâtre - Papier peint
Résultat amiante		
Présence d'amiante (Fibres d'amiante de type chrysotile)

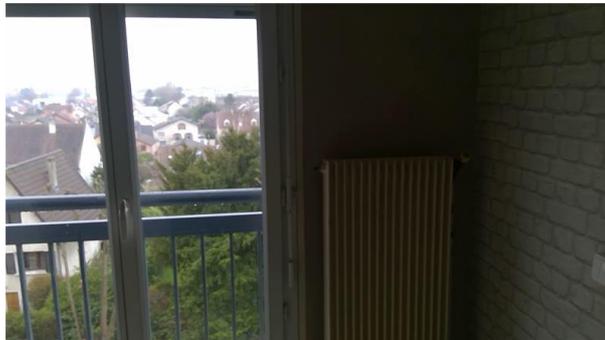
PRELEVEMENT : P004

Nom du client	Numéro de dossier	Localisation
	RAAT_22LAA0403	4ème - Séjour mur façade - D
Nom de l'opérateur	Date de prélèvement	Matériau
Rabah AYOUAZ	16/03/2021	Enduit / Plâtre - Papier peint
Résultat amiante		
absence d'amiante

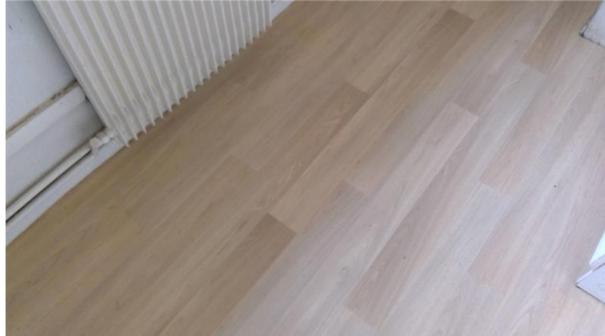
PRELEVEMENT : P005

Nom du client	Numéro de dossier	Localisation
	RAAT_22LAA0403	4ème - Cuisine Plancher - Sol
Nom de l'opérateur	Date de prélèvement	Matériau
Rabah AYOUAZ	16/03/2021	Colle - Linoleum
Résultat amiante		
absence d'amiante

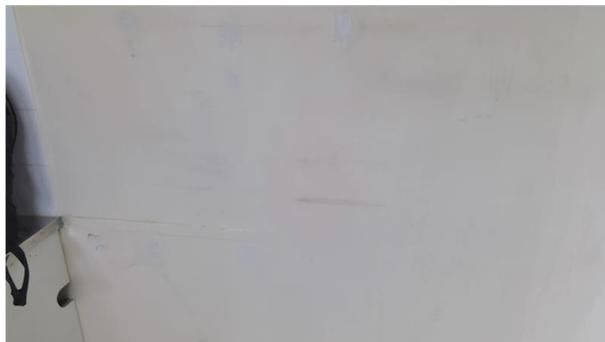
PRELEVEMENT : P006

Nom du client	Numéro de dossier	Localisation
	RAAT_22LAA0403	4ème - Cuisine Cloisons - A, F
Nom de l'opérateur	Date de prélèvement	Matériau
Rabah AYOUAZ	16/03/2021	Enduit / Plâtre - Peinture
Résultat amiante		
Présence d'amiante (Fibres d'amiante de type chrysotile)

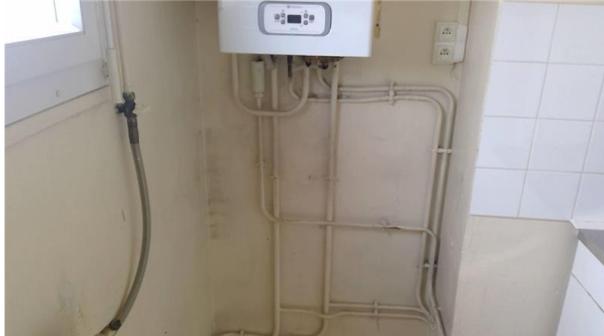
PRELEVEMENT : P007

Nom du client	Numéro de dossier	Localisation
	RAAT_22LAA0403	4ème - Cuisine Mur - C, D, E
Nom de l'opérateur	Date de prélèvement	Matériau
Rabah AYOUAZ	16/03/2021	Enduit / Plâtre - Peinture
Résultat amiante		
absence d'amiante

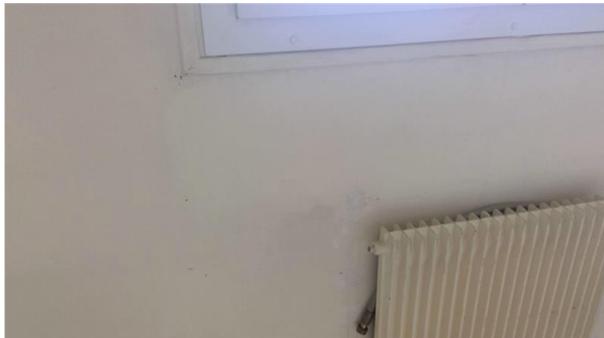
PRELEVEMENT : P008

Nom du client	Numéro de dossier	Localisation
	RAAT_22LAA0403	4ème - Cuisine Mur façade - B
Nom de l'opérateur	Date de prélèvement	Matériau
Rabah AYOUAZ	16/03/2021	Enduit / Plâtre - Peinture
Résultat amiante		
absence d'amiante

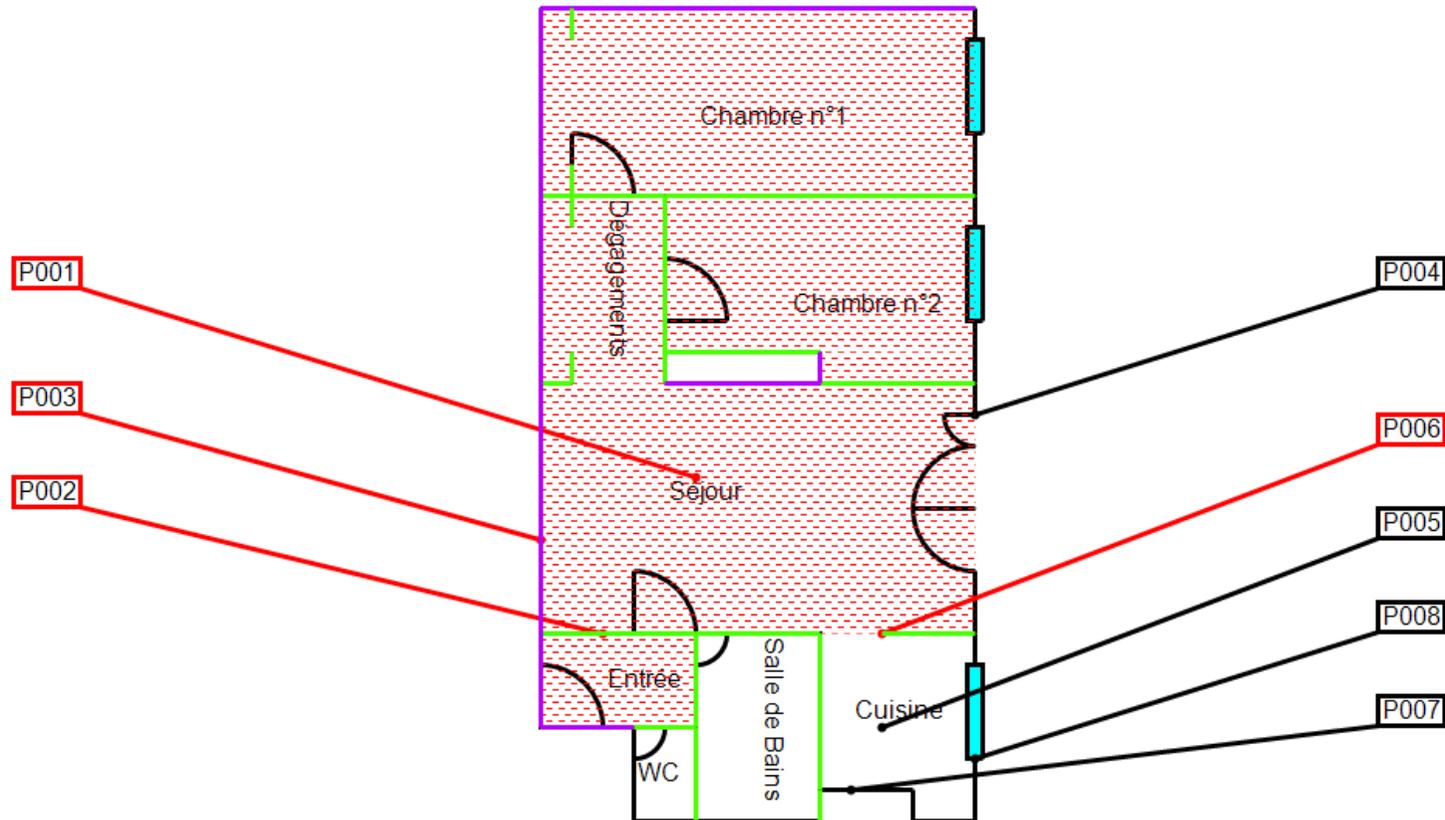
Planche de repérage

Client :		Titre :	Croquis N°1	
N° dossier :	RAAT_22LAA0403	Adresse :	2 allée DES TILLEULS 77400 LAGNY-SUR-MARNE	
N° planche :	1/1			Version : 0
Type :	Croquis			
Date :	29/03/2021	Localisation / Bâtiment :		
Intervenant :	Rabah AYOUAZ	Niveau :		
Origine du plan :	Cabinet de diagnostics	Commentaire :
