Rapport de mission de repérage des matériaux et produits contenant de l'amiante avant réalisation de travaux

Référence : RAAT_22LAC0204

Adresse : 6 rue DES TILLEULS 77400 LAGNY-SUR-MARNE

- Travaux plafond du séjour.

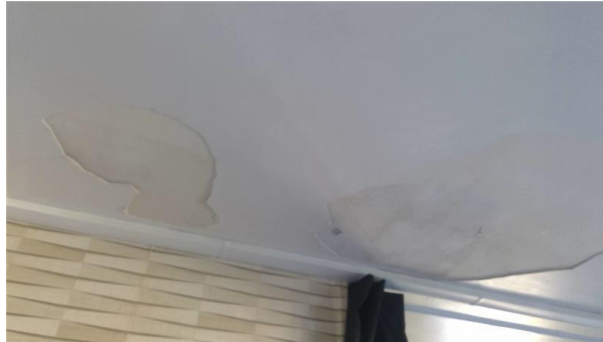
PRELEVEMENT : P001

Nom du client	Numéro de dossier	Localisation
	RAAT_22LAC0204	2ème - Séjour Plafond - Plafond
Nom de l'opérateur	Date de prélèvement	Matériau
Rabah AYOUAZ	13/04/2021	Enduit / Plâtre - Peinture
Résultat amiante		
absence d'amiante

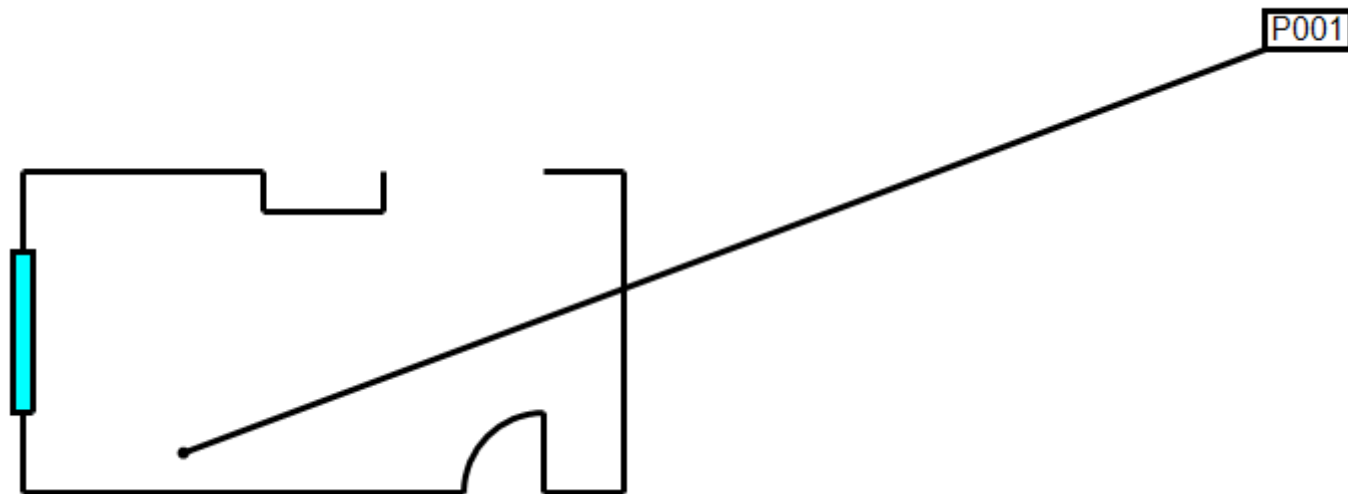
Planche de repérage

Client :		Titre :	Croquis N°1	
N° dossier :	RAAT_22LAC0204	Adresse :	Bâtiment 6 rue DES TILLEULS 77400 LAGNY-SUR-MARNE	
N° planche :	1/1			Version : 0
Type :	Croquis			
Date :	28/04/2021	Localisation / Bâtiment :		
Intervenant :	Rabah AYOUAZ	Niveau :		
Origine du plan :	Cabinet de diagnostics	Commentaire :
