# Rapport de repérage des matériaux et produits contenant de l'amiante avant réalisation de travaux dans un immeuble bâti

2  
6 ALLEE DES TILLEULS  
77400 LAGNY SUR MARNE

**Date du rapport :** 09/09/2020

# Appartement 402 du bâtiment n 6

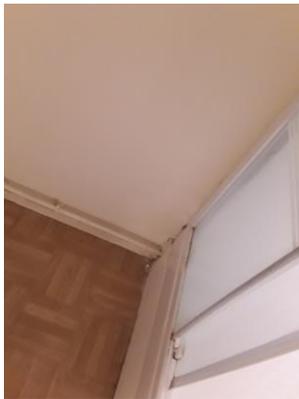
Identification : P004
Pièce et étage : Salle de bains R+4
Localisation : Mur B
Parties d'ouvrages ou de composants : Murs et cloisons maçonnés (Enduits de lissage)
Descriptif Laboratoire : Peinture non séparable + enduit plâtreux blanc
Résultat (justification) : Amiante non détectée (RESULTAT ANALYSE)

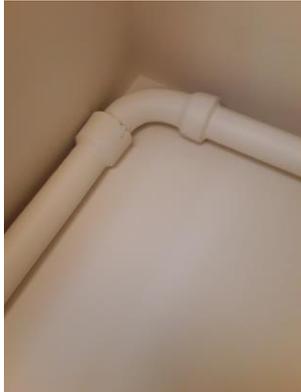
Identification : P006
Pièce et étage : WC R+4
Localisation : Chutes EU / EV
Parties d'ouvrages ou de composants : Conduits de fluides (air, eau, vapeur, fumée, échappement, autres fluides) (Conduits en fibres-ciment)
Descriptif Laboratoire : Peinture non séparable + matériau gris hétérogène
Résultat (justification) : Amiante détecté (RESULTAT ANALYSE)

* Peinture non séparable + matériau gris hétérogène	META (1)	2	08/09/2020	Présence de fibres d'amiante / Chrysotile - Crocidolite
Réf dossier client : 22LAC0402-01 - 6 ALLEE DES TILLEULS 77400 LAGNY SUR MARNE				Réf échantillon ITGA : IT022009-4173
Réf échantillon client : 22LAC0402P007 / LOGEMENTS COLLECTIFS - - - / Cuisine Mur D				Description ITGA : Peinture / Matériau plâtreux blanc
