Rapport de repérage des matériaux et produits contenant de l'amiante avant relocation d'un bien

Numéro de dossier : **RAAT_22LAA0004**
Date du repérage : **27/10/2021**

Adresse	Rue : 2 Allée des Tilleuls (22LAA004) Bât., escalier, niveau, appartement n°, lot n° : Bat. 2; Esc. 2; Etage RDC; Porte 0004 Lot numéro 22LAA004, Code postal, ville : . 77400 LAGNY SUR MARNE
Périmètre de repérage : Ensemble de la salle de bain
Type de logement : Appartement
Fonction principale du bâtiment : Habitation (partie privative d'immeuble)
Date de construction : NC

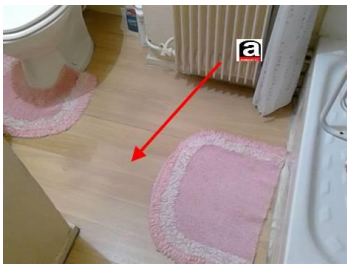
Localisation	Identifiant + Description	Conclusion (justification)	Etat de conservation** et préconisations*	Photo
Salle de bains	<p><u>Identifiant:</u> Mat.001 <u>Réf. échantillon:</u> Ech.001 <u>Réf. laboratoire:</u> 21H032600-001 <u>Description:</u> Dalle de sol <u>Composant de la construction:</u> 5 - Planchers et planchers techniques - Revêtements de sols <u>Partie à sonder:</u> Dalle de sol <u>Liste selon annexe.13-9 du CSP:</u> B</p>	Présence d'amiante (Après analyse en laboratoire)	<p>Résultat EP**</p> <p>Préconisation : Il est recommandé de réaliser une évaluation périodique.</p> <p>Recommandation : Voir les Mesures d'ordre général – Obligations réglementaires</p>

* Un détail des conséquences réglementaires et recommandations est fournis en annexe 7.4 de ce présent rapport
 ** détails fournis en annexe 7.3 de ce présent rapport

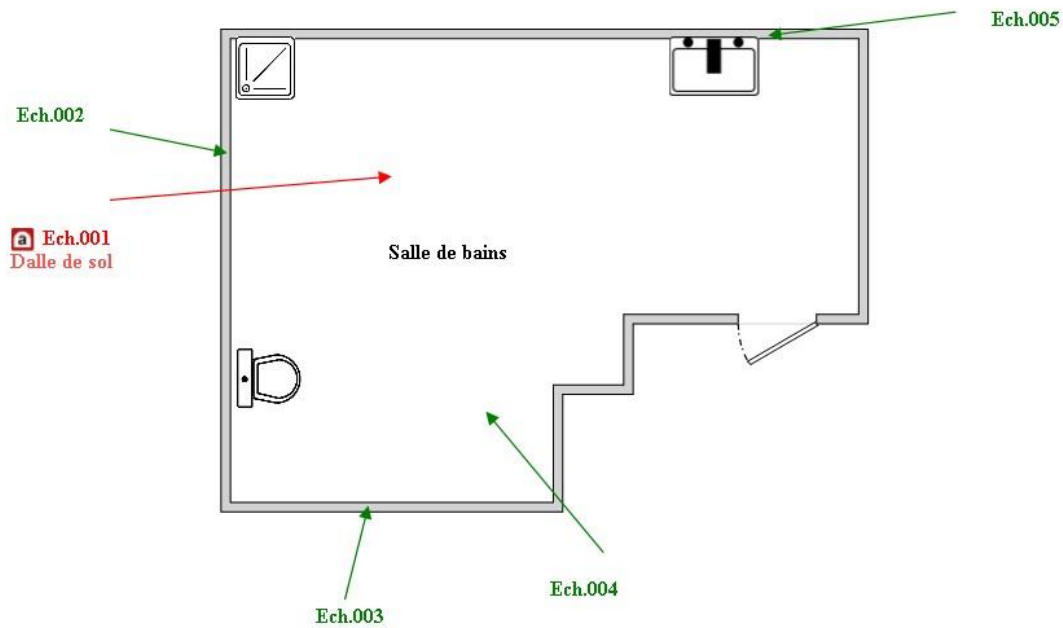
7.1 - Annexe - Schéma de repérage

Planche (croquis) de repérage technique effectué par le cabinet : ARC SAS - SOCOBAT EXPERTISES, auteur : MARTIN Olivier
Dossier n° RAAT_22LAA004 du 08/11/2021
Adresse du bien : 2 Allée des Tilleuls (22LAA004) 77400 LAGNY SUR MARNE

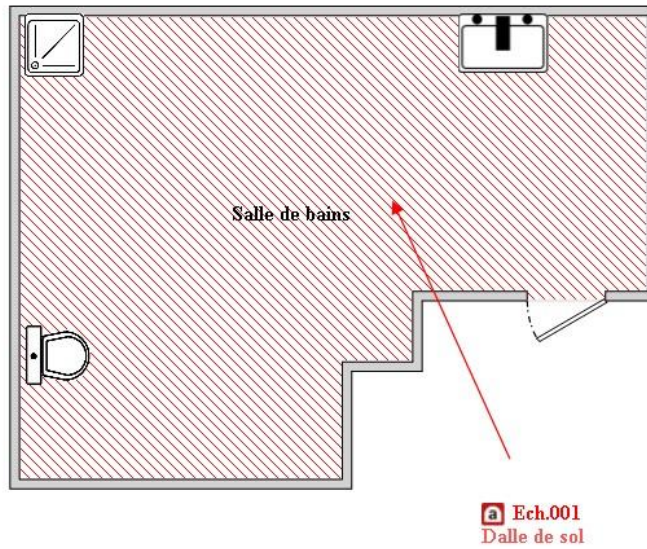
Planche (croquis) de repérage technique effectué par le cabinet : ARC SAS - SOCOBAT EXPERTISES, auteur : MARTIN Olivier
Dossier n° RAAT_22LAA004 du 08/11/2021
Adresse du bien : 2 Allée des Tilleuls (22LAA004) 77400 LAGNY SUR MARNE

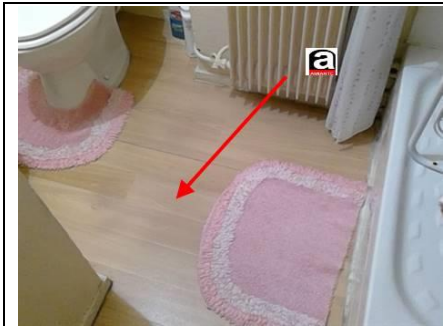
Photo n° PhA001
Localisation : Salle de bains
Ouvrage : 5 - Planchers et planchers techniques - Revêtements de sols
Partie d'ouvrage : Dalle de sol
Description : Dalle de sol

Dalle de sol (Salle de bains) pour lequel il est recommandé de réaliser une évaluation périodique.*
