Rapport de mission de repérage des matériaux et produits contenant de l'amiante avant réalisation de travaux

2 RUE VIVIER LES HERBOTTES-AA

77124 CHAUCONIN NEUFMONTIERS

RAPPORT N° :	234LAA0003	Laboratoire d'Analyses :	ITGA
Repérage réalisé le :	10/09/2018	Adresse laboratoire :	3 RUE ARMAND HERPIN LACROIX - CS 46537 35065 RENNES CEDEX
Accompagnateur :		Numéro d'accréditation :	1-5967
Par :	Mickaël JULIEN	Organisme d'assurance professionnelle :	AXA France
N° certificat :	CPDI 4129	Adresse assurance :	313 Terrasses de l'Arche 92727 NANTERRE CEDEX
Date d'obtention :	01/01/2017	N° de contrat d'assurance :	10063271004
Organisme certificateur	I.CERT Parc Edonia - Bâtiment G - Rue de la Terre Victoria - 35760 SAINT-GREGOIRE	Date de validité :	31/12/2018

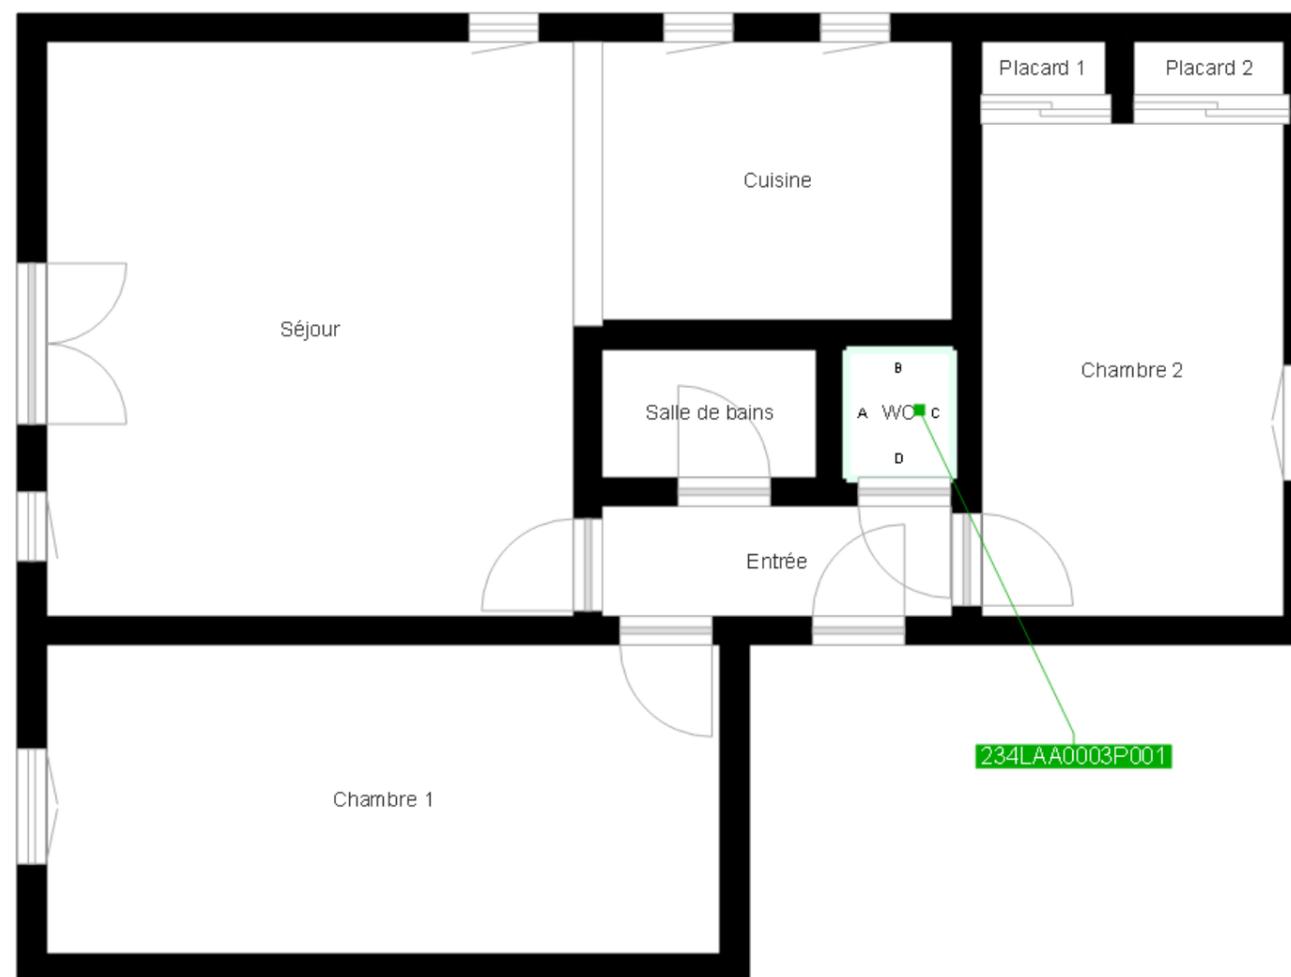
PIECE	ETAGE	ELEMENTS	DESCRIPTIF LABORATOIRE	Echantillon	REPERAGE	ETAT	RESULTAT	METHODE
WC		Revêtement souple	Revêtement souple vert + colle polymère jaune non séparable + peinture non séparable + ragréage gris	234LAA0003P001	Sol	BON ETAT	Amiante non détecté	RESULTAT ANALYSE
WC		Revêtement souple	Revêtement souple vert + colle polymère jaune non séparable + peinture non séparable + ragréage gris	234LAA0003P001	Sol	BON ETAT	Amiante non détecté	ZSO
