## Rapport de Repérage des matériaux et produits contenant de l'amiante avant réalisation de travaux dans un immeuble bâti

**Numéro de dossier :** MA2206077117  
**Date d'intervention :** 07/06/2022

ASSOCIATION ATSM 77  
 9 RUE DE LA POTERIE (235LAB0001)  
 77130 MONTEREAU

Pose d'une rampe sur la façade

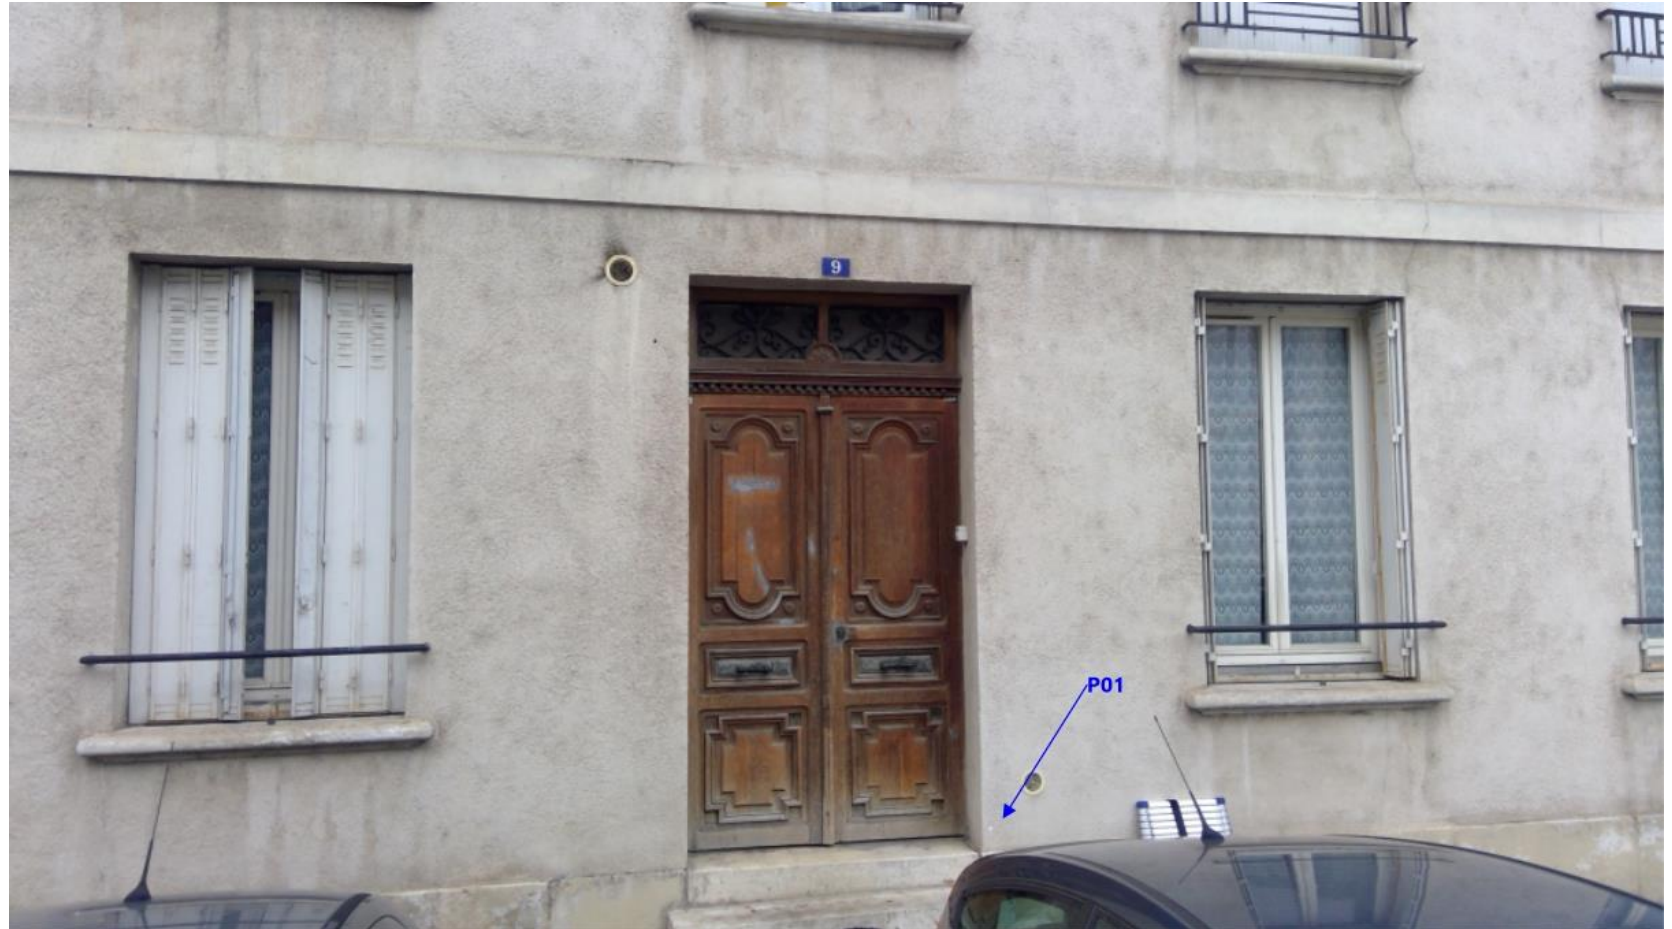
<b>Planche de repérage des matériaux et produits amiantés</b>
Affaire	MA2206077117
Opération	BRUN alexandre
Site	ASSOCIATION ATSM 77 9 RUE DE LA POTERIE (235LAB0001)
	77130
	MONTEREAU
Date de réalisation	15/06/2022
<b>Matériaux et produits contenant de l'amiante</b>	
	Surface amianté
	Linéaire / paroi amianté (type 1)
	Linéaire / paroi amianté (type 2)
	Conduit amianté
<b>Sondages destructifs / Prélèvements</b>	
	Prélèvement Positif
	Prélèvement négatif
	Sondage destructif
<b>Types de murs</b>	
	Mur Porteur
	Mur Cloison (type 1)
	Mur Cloison (type 2)
	Gaine technique
<b>Eléments ou pièces non visités</b>	
	Local non visitée
	Elément non visité
