Rapport de mission de repérage des matériaux et produits contenant de l'amiante avant réalisation de travaux

23 ALLEE DE LA BARAQUE LGT 1

77370 NANGIS

RAPPORT N° :	237PAL0001	Laboratoire d'Analyses :	ITGA
Repérage réalisé le :	10/11/2017	Adresse laboratoire :	3 RUE ARMAND HERPIN LACROIX - CS 46537 35065 RENNES CEDEX
Accompagnateur :		Numéro d'accréditation :	1-5967
Par :	Gaetan BEDEL	Organisme d'assurance professionnelle :	ALLIANZ
N° certificat :	CPDI3869	Adresse assurance :	Direction Opérations Entreprises 5C Esplanade Charles de Gaulle 33081 BORDEAUX CEDEX
Date d'obtention :	22/04/2016	N° de contrat d'assurance :	55897385
Organisme certificateur	I.CERT PARC EDONIA - BAT G - RUE DE LA TERRE VICTORIA - 35760 SAINT GREGOIRE	Date de validité :	31/12/2017

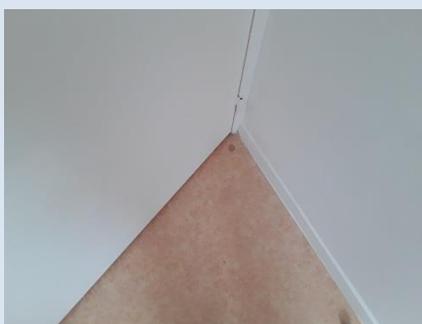
ANNEXE 1 – PHOTOS DES ELEMENTS AMIANTES ET/OU NON AMIANTES

PRELEVEMENT : 237PAL0001P001			
NOM DU CLIENT	NUMERO DU DOSSIER	PIECE OU LOCAL	
OPH77	237PAL0001 10/11/2017	Chambre 3	
ELEMENT	DESCRIPTIF DU LABORATOIRE	DATE DE PRELEVEMENT	NOM DE L'OPERATEUR
Revêtement souple	Revêtement souple beige + colle polymère jaune non séparable + ragréage rose en vrac non séparable	10/11/2017	BEDEL Gaetan
LOCALISATION		RESULTAT	
Sols		Amiante non détecté

Fraction Analysée	Technique analytique et date d'analyse	Résultat	Type d'amiante	Nb de préparations
▶ Revêtement souple beige + colle polymère jaune non séparable + ragréage rose en vrac non séparable	META le 17/11/2017	Amiante non détecté	---	1

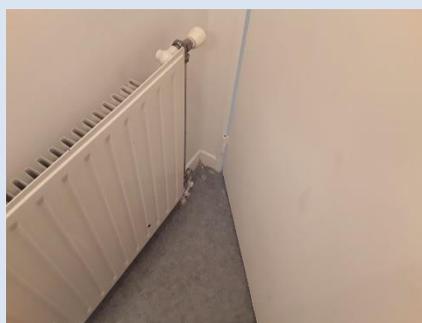
PRELEVEMENT : 237PAL0001P002

NOM DU CLIENT	NUMERO DU DOSSIER	PIECE OU LOCAL	
OPH77	237PAL0001 10/11/2017	Salle de bains	
ELEMENT	DESCRIPTIF DU LABORATOIRE	DATE DE PRELEVEMENT	NOM DE L'OPERATEUR
Revêtement souple	Revêtement souple gris + colle polymère jaune non séparable + ragréage rose en vrac non séparable + sous couche de ragréage blanche en faible quantité non séparable + peinture en faible quantité non séparable	10/11/2017	BEDEL Gaetan
LOCALISATION		RESULTAT	
Sols		Amiante non détecté

Fraction Analysée	Technique analytique et date d'analyse	Résultat	Type d'amiante	Nb de préparations
▶ Revêtement souple gris + colle polymère jaune non séparable + ragréage rose en vrac non séparable + sous couche de ragréage blanche en faible quantité non séparable + peinture en faible quantité non séparable	META le 17/11/2017	Amiante non détecté	---	1

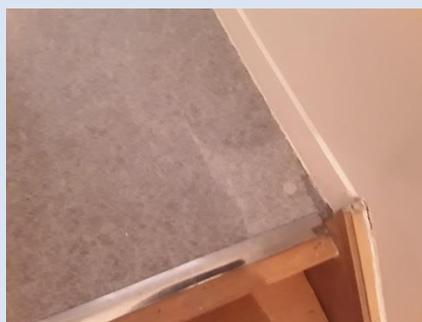
PRELEVEMENT : 237PAL0001P003

NOM DU CLIENT	NUMERO DU DOSSIER	PIECE OU LOCAL	
OPH77	237PAL0001 10/11/2017	Couloir	
ELEMENT	DESCRIPTIF DU LABORATOIRE	DATE DE PRELEVEMENT	NOM DE L'OPERATEUR
Revêtement souple	Revêtement souple bleu + colle polymère jaune non séparable + ragréage rose en vrac non séparable	10/11/2017	BEDEL Gaetan
LOCALISATION		RESULTAT	
Sol		Amiante non détecté

Fraction Analysée	Technique analytique et date d'analyse	Résultat	Type d'amiante	Nb de préparations
▶ Revêtement souple bleu + colle polymère jaune non séparable + ragrage rose en vrac non séparable	META le 17/11/2017	Amiante non détecté	---	1

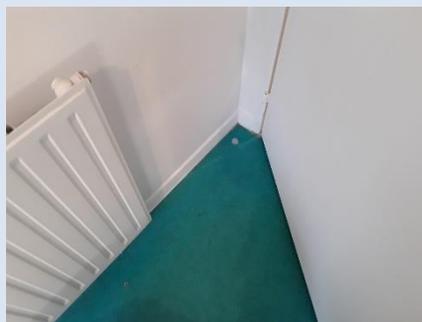
Fraction Analysée	Technique analytique et date d'analyse	Résultat	Type d'amiante	Nb de préparations
▶ Revêtement souple bleu + colle polymère jaune non séparable + ragrage rose non séparable	META le 17/11/2017	Amiante non détecté	---	1

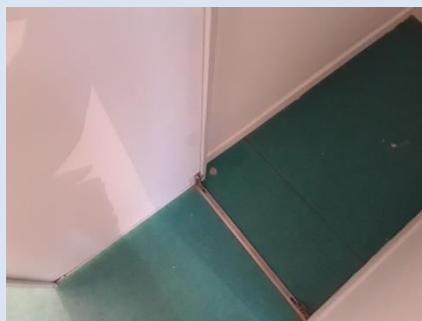
Fraction Analysée	Technique analytique et date d'analyse	Résultat	Type d'amiante	Nb de préparations
▶ Revêtement souple bleu + colle polymère jaune non séparable + ragrage rose en vrac non séparable	META le 17/11/2017	Amiante non détecté	---	1

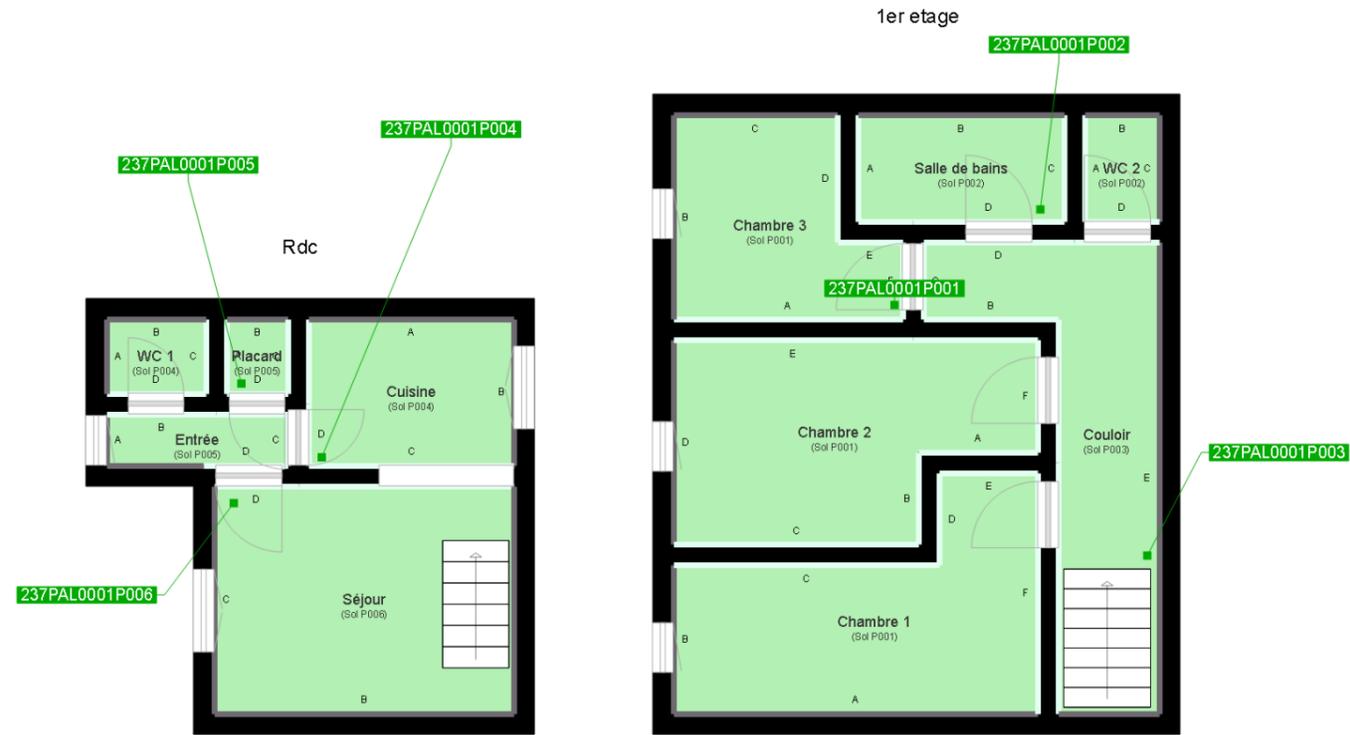
Murs périphériques / Plaques de plâtre
	Murs Bois
	Murs Brique
	Murs Béton brut
	Cloisons Plaques de plâtre
	Murs carreaux de plâtre
	Murs Béton / Enduit
	Murs porteurs et/ou mur de refend / Plaques de plâtre
	Murs périphériques / Doublage (plaque de plâtre + isolant)
	Torchis
	Murs Amiantés
	Murs Brique / Enduit
	Murs Brique plâtrière

- Prélèvements de sol amiantés
- Prélèvements de sol non amiantés
- Prélèvements de plafonds amiantés
- Prélèvements de plafonds non amiantés
- Prélèvements de murs amiantés
- Prélèvements de murs non amiantés
- X Autres types de prélèvements amiantés
- X Autres types de prélèvements non amiantés
