N° de dossier : 2013-09-300 FK DTA PC OPH

Date de visite : 15 juillet 2014
Heure d'arrivée sur site : 09 : 30
Heure de départ du site : 10 : 00
N° de dossier : 2013-09-300 FK DTA PC OPH
Diagnostic établi par : E. LAMBOLEY
Identité du propriétaire : OPH 77 BP 114
Adresse du propriétaire : 10 AV CHARLES PEGUY
77002 MELUN
Adresse du bien visité : 2 RUE CHRISTIAN MARIEY
77500 CHELLES

Fiche de visite et de repérage de matériaux susceptibles de contenir de l'amiante

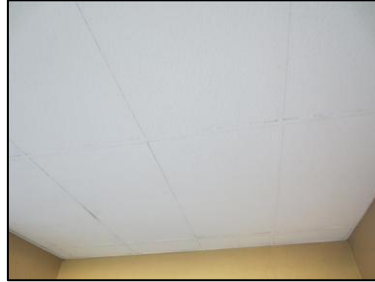
Photo N° 962 AMIANTE CIMENT --
HALL EXTERIEURE Plaques planes
(Fibres-ciment)

N° dossier : 2013-09-300 FK DTA PC OPH
 Date de l'évaluation : 15/07/2014
 Bâtiment :
 Local ou zone homogène : Ech :
 Désignation déclarée du local : HALL EXTERIEURE
 Matériau ou produit : Plafonds, Plaques planes (Fibres-ciment)
 Conclusion : Procéder à une évaluation périodique

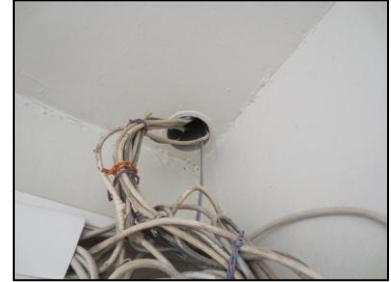
Photo N° 964 AMIANTE CIMENT --
PALIERS RDC à +3 Plafonds
Fourreau

N° dossier : 2013-09-300 FK DTA PC OPH
Date de l'évaluation : 15/07/2014
Bâtiment :
Local ou zone homogène : Ech :
Désignation déclarée du local : PALIERS RDC à +3
Matériau ou produit : Plafonds, Fourreau
Conclusion : Procéder à une évaluation périodique
