**N° de dossier :** 2013-09-300 FK DTA PC OPH

**Date de visite :** 15 juillet 2014  
**Heure d'arrivée sur site :** 08 : 00  
**Heure de départ du site :** 08 : 30  
**N° de dossier :** 2013-09-300 FK DTA PC OPH  
**Diagnostic établi par :** E. LAMBOLEY  
**Identité du propriétaire :** OPH 77 BP 114  
**Adresse du propriétaire :** 10 AV CHARLES PEGUY  
77002 MELUN  
**Adresse du bien visité :** 10 RUE CHRISTIAN MARIEY  
77500 CHELLES

## FICHE RECAPITULATIVE DU DOSSIER TECHNIQUE AMIANTE

## Résultats détaillés du repérage

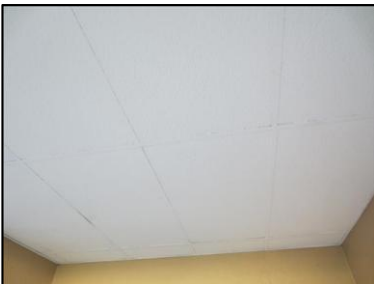
Photo N° 962 AMIANTE CIMENT --  
HALL EXTERIEURE Plaques planes  
(Fibres-ciment)

Localisation	Nature du matériau	Etat de conservation (1)
--PALIERS RDC à +3 (Plafonds)	Fibres ciment (Fourreau)	EP
--HALL EXTERIEURE (Plafonds)	Fibres ciment (Plaques planes (Fibres-ciment))	EP

N° dossier : 2013-09-300 FK DTA PC OPH  
 Date de l'évaluation : 15/07/2014  
 Bâtiment :  
 Local ou zone homogène : Ech :  
 Désignation déclarée du local : HALL EXTERIEURE  
 Matériau ou produit : Plafonds, Plaques planes (Fibres-ciment)  
 Conclusion : Procéder à une évaluation périodique
