Rapport de repérage des matériaux et produits contenant de l'amiante avant réalisation de travaux dans un immeuble bâti

4
4 RUE CH.MARIEY
77500 CHELLES

Référence du dossier : Diffus OPH77

23LAB0204 13/06/2020 - 05:26

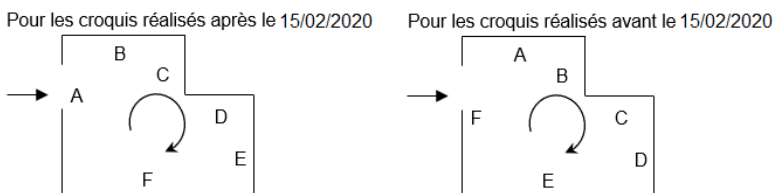
Sens du repérage pour évaluer un local :

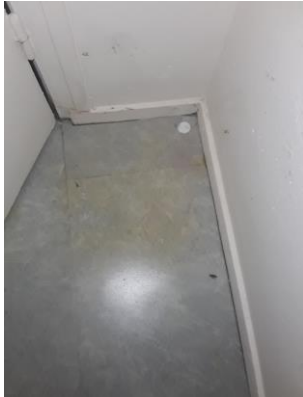
Identification : P007 (Fr1)

Pièce et étage : Salle de bains R+2

Localisation : Sol

Parties d'ouvrages ou de composants : Revêtements (Dalles de sol)

Descriptif Laboratoire : Revêtement souple gris

Résultat (justification) : Amiante non détectée (RESULTAT ANALYSE)

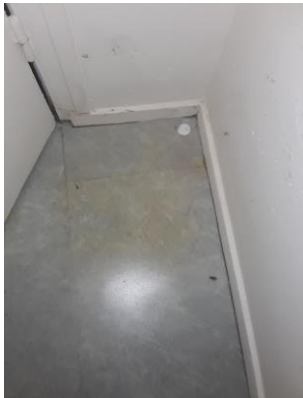
Identification : P007 (Fr2)

Pièce et étage : Salle de bains R+2

Localisation : Sol

Parties d'ouvrages ou de composants : Revêtements (Dalles de sol)

Descriptif Laboratoire : Colle polymère jaune non séparable + dalle dure cassante marron + ragréage gris non séparable + colle bitumineuse noire non séparable

Résultat (justification) : Amiante détecté (RESULTAT ANALYSE)
