## Rapport de mission de repérage des matériaux et produits contenant de l'amiante avant réalisation de travaux

8 RUE CH MARIEY

77500 CHELLES

RAPPORT N° :	23LAD0103	Laboratoire d'Analyses :	ITGA
Repérage réalisé le :	28/03/2018	Adresse laboratoire :	3 RUE ARMAND HERPIN LACROIX - CS 46537 35065 RENNES CEDEX
Accompagnateur :		Numéro d'accréditation :	1-5967
Par :	Mickaël JULIEN	Organisme d'assurance professionnelle :	AXA France
N° certificat :	CPDI 4129	Adresse assurance :	313 Terrasses de l'Arche 92727 NANTERRE CEDEX
Date d'obtention :	01/01/2017	N° de contrat d'assurance :	10063271004
Organisme certificateur	I.CERT Parc Edonia - Bâtiment G - Rue de la Terre Victoria - 35760 SAINT-GREGOIRE	Date de validité :	31/12/2018

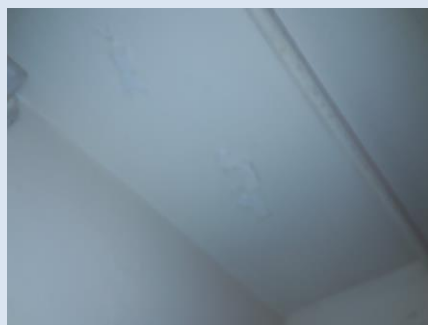
PRELEVEMENT : 23LAD0103P002			
NOM DU CLIENT	NUMERO DU DOSSIER		PIECE OU LOCAL
OPH77	23LAD0103 28/03/2018		Salle de bains
ELEMENT	DESCRIPTIF DU LABORATOIRE	DATE DE PRELEVEMENT	NOM DE L'OPERATEUR
Enduit béton	Enduit plâtreux blanc + peinture non séparable	28/03/2018	JULIEN Mickaël
LOCALISATION		RESULTAT	
Plafond		Amiante non détecté

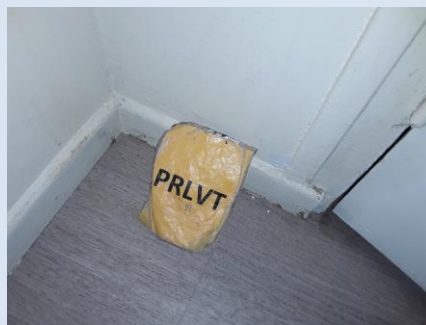
PRELEVEMENT : 23LAD0103P003			
NOM DU CLIENT	NUMERO DU DOSSIER		PIECE OU LOCAL
OPH77	23LAD0103 28/03/2018		Salle de bains
ELEMENT	DESCRIPTIF DU LABORATOIRE	DATE DE PRELEVEMENT	NOM DE L'OPERATEUR
Enduit	Enduit gris en faible quantité en vrac + peinture non séparable	28/03/2018	JULIEN Mickaël
LOCALISATION		RESULTAT	
Mur D		Amiante non détecté	
EMPLACEMENT
