**Rapport de repérage des matériaux et produits contenant de l'amiante avant relocation d'un bien**

Numéro de dossier : **RAAT\_241LAA0101**  
Date du repérage : **03/12/2021**

Adresse	Rue : ..... <b>8 Avenue Georges Clemenceau (241LAA0101)</b> Bât., escalier, niveau, appartement n°, lot n° : <b>Bat. 8; Esc. 8; Etage 1; Porte 0101 Lot numéro 241LAA0101,</b> Code postal, ville : . <b>77510 REBAIS</b>
Périmètre de repérage :	..... <b>Ensemble du logement</b>
Type de logement :	..... <b>Appartement - T3</b>
Fonction principale du bâtiment :	..... <b>Habitation (partie privative d'immeuble)</b>
Date de construction :	..... <b>NC</b>

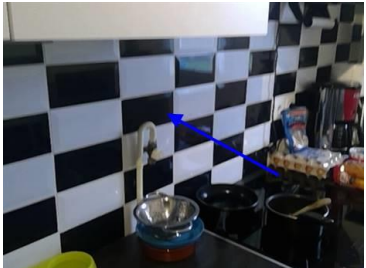
Localisation	Identifiant + Description	Photo
Cuisine	<p><u>Identifiant:</u> Mat.005  <u>Description:</u> Colle de faïence  <u>Composant de la construction:</u> 3 - Parois verticales intérieures - Revêtements de murs, poteaux, cloisons, gaines, coffres  <u>Partie à sonder:</u> Colle de faïence  <u>Justificatif:</u> Sur jugement de l'opérateur (Materiaux récent posé mai 2021)</p>

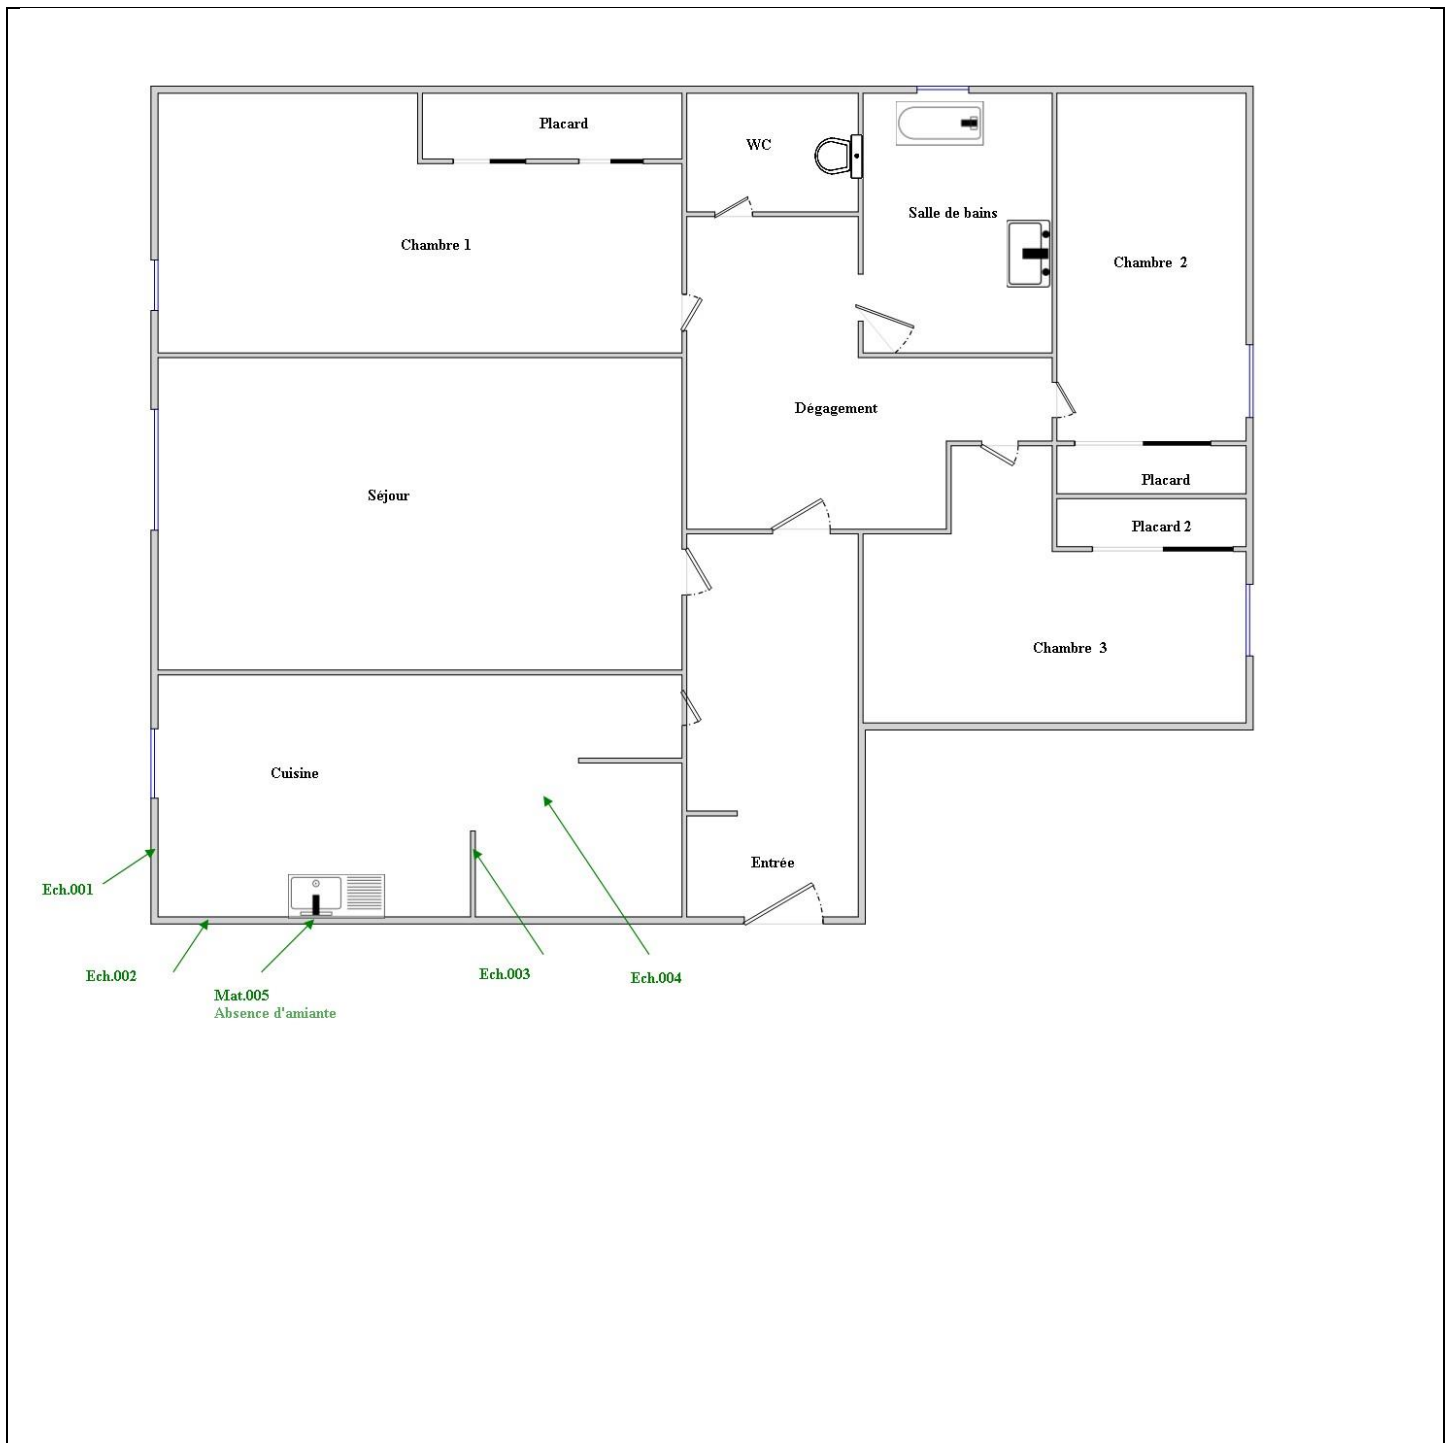
## 7.1 - Annexe - Schéma de repérage

Planche (croquis) de repérage technique effectué par le cabinet : ARC SAS - SOCOBAT EXPERTISES, auteur : MARTIN Olivier  
Dossier n° RAAT\_241LAA0101 du 16/12/2021  
Adresse du bien : 8 Avenue Georges Clemenceau (241LAA0101) 77510 REBAIS

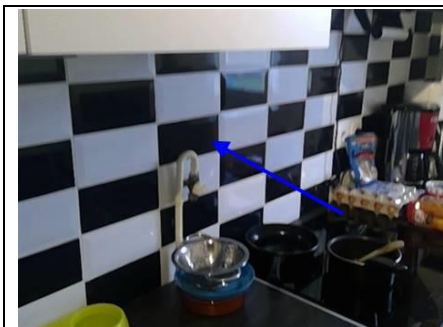
Photo n° PhA001

Localisation : Cuisine

Ouvrage : 3 - Parois verticales intérieures - Revêtements de murs, poteaux, cloisons, gaines, coffres

Partie d'ouvrage : Colle de faïence

Description : Colle de faïence
