## Rapport de mission de repérage des matériaux et produits de la liste A à intégrer au « Dossier Amiante – Parties Privatives »

Numéro de dossier : OPH77 245LAA0002

Immeuble bâti visité	
Adresse	Rue : ..... <b>10, RUE DES BORDES</b> Bât., escalier, niveau, appartement n°, lot n° : <b>BOLMIN MYLENE RDC Apt 002</b> Code postal, ville : . <b>77830 VALENCE-EN-BRIE</b>
Périmètre de repérage :	..... <b>Partie privative</b>
Type de logement :	..... <b>T3</b>
Fonction principale du bâtiment :	..... <b>Habitation (maisons individuelles)</b>
Année de construction :	..... <b>&lt; 1997</b>

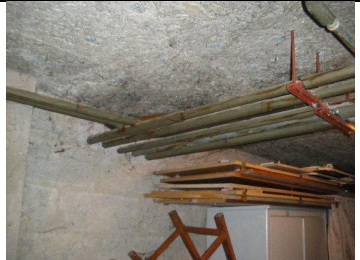
Localisation	Identifiant + Description	Photo
Garage	Identifiant: M002-P02 Description: Calorifugeages

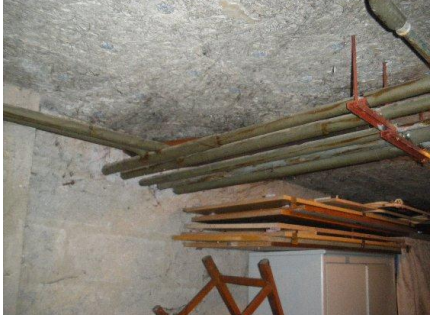
<p>Photo n° Ph7387                  Localisation : Garage                  Ouvrage : Flocages, Calorifugeages, Faux plafonds                  Partie d'ouvrage : Calorifugeages                  Description : Calorifugeages</p>
--	---
