Rapport de repérage des matériaux et produits contenant de l'amiante avant réalisation de travaux dans un immeuble bâti

2
10 RUE DES BORDES
77830 VALENCE EN BRIE

Dans le cadre de la mission objet du présent rapport, il n'a pas été repéré de matériaux et produits contenant de l'amiante

245LAA0102 09/09/2020 - 04:29

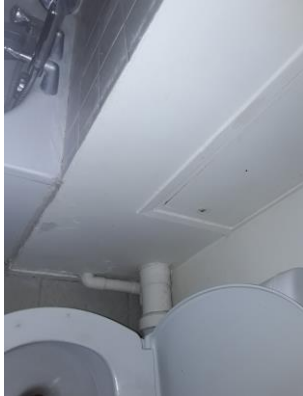
Identification : P005
Pièce et étage : Salle de bains et WC R+1
Localisation : Mur D
Parties d'ouvrages ou de composants : Murs et cloisons maçonnés (Enduits à base de plâtre projetés, lissés ou talochés)
Descriptif Laboratoire : Peinture non séparable + matériau plâtreux blanc
Résultat (justification) : Amiante non détectée (RESULTAT ANALYSE)

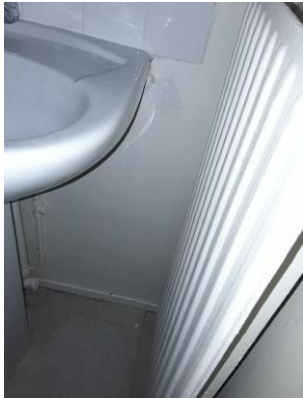
Identification : P006
Pièce et étage : Salle de bains et WC R+1
Localisation : Mur E
Parties d'ouvrages ou de composants : Murs et cloisons maçonnés (Enduits à base de plâtre projetés, lissés ou talochés)
Descriptif Laboratoire : Peinture non séparable + matériau plâtreux blanc avec couche cartonnée
Résultat (justification) : Amiante non détectée (RESULTAT ANALYSE)

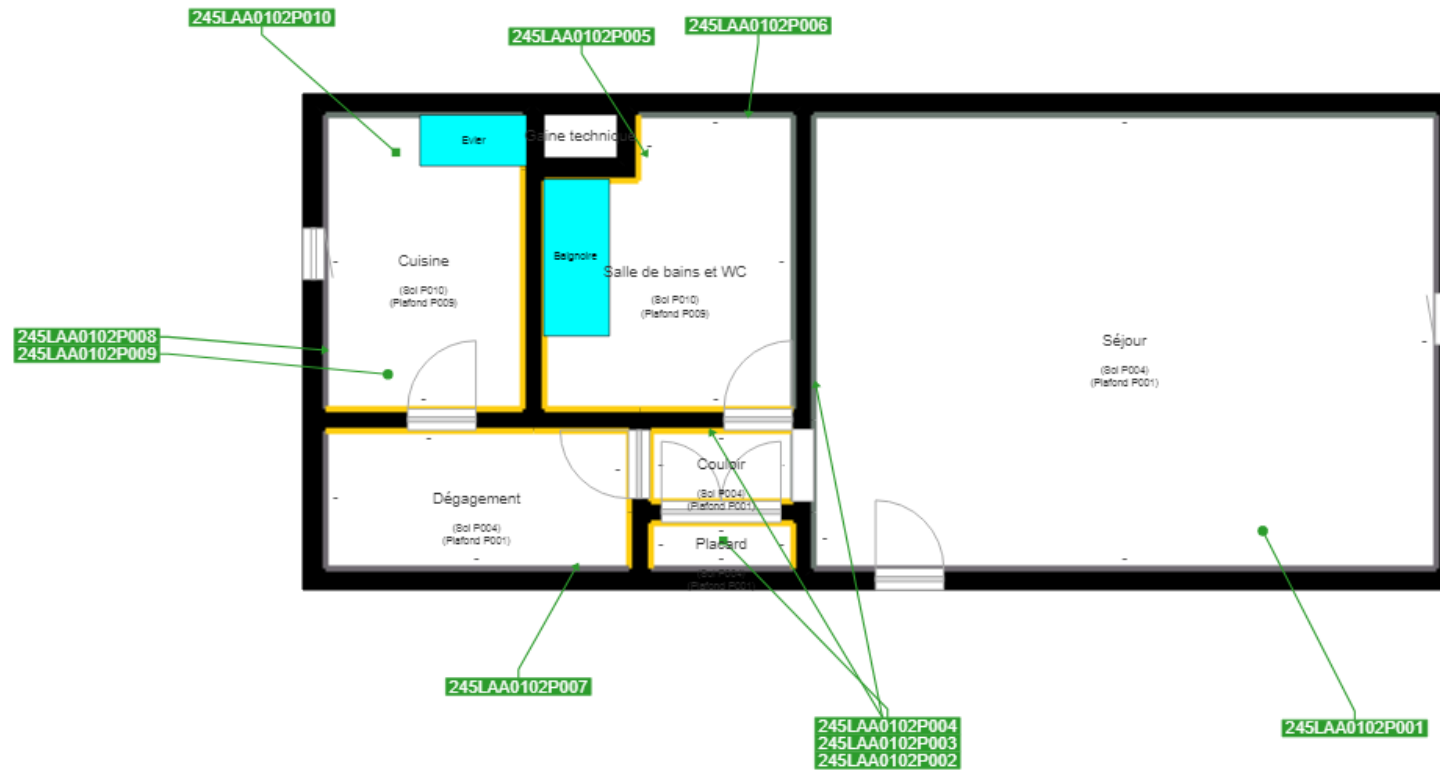
PLANCHE DE REPERAGE

Appartement n 102

Bien : 245LAA0102 - 2 10 RUE DES BORDES 77830 VALENCE EN BRIE
