Rapport de repérage des matériaux et produits contenant de l'amiante avant réalisation de travaux dans un immeuble bâti

3
17 RUE ANDRE TABOULET
77830 VALENCE EN BRIE

Date du rapport : 09/09/2020

246LAA0103 09/09/2020 - 04:35

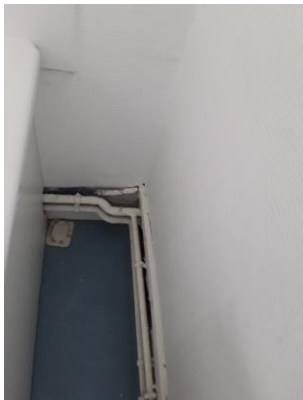
Identification : P002
Pièce et étage : Salle de bains et WC R+2
Localisation : Mur D
Parties d'ouvrages ou de composants : Cloisons sèches (assemblées, préfabriquées) (Bandes calicot)
Descriptif Laboratoire : Peinture avec couche en toile non séparable + matériau plâtreux blanc avec couche cartonnée
Résultat (justification) : Amiante non détectée (RESULTAT ANALYSE)

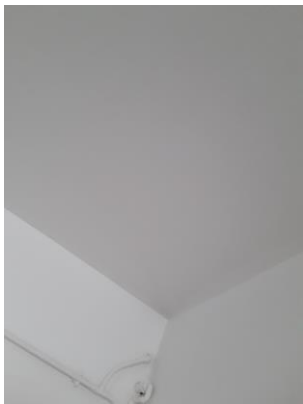
Identification : P009
Pièce et étage : Cuisine R+1
Localisation : Plafond
Parties d'ouvrages ou de composants : Plafonds (Enduits à base de plâtre projetés, lissés ou talochés)
Descriptif Laboratoire : Peinture non séparable + matériau plâtreux blanc
Résultat (justification) : Amiante non détectée (RESULTAT ANALYSE)

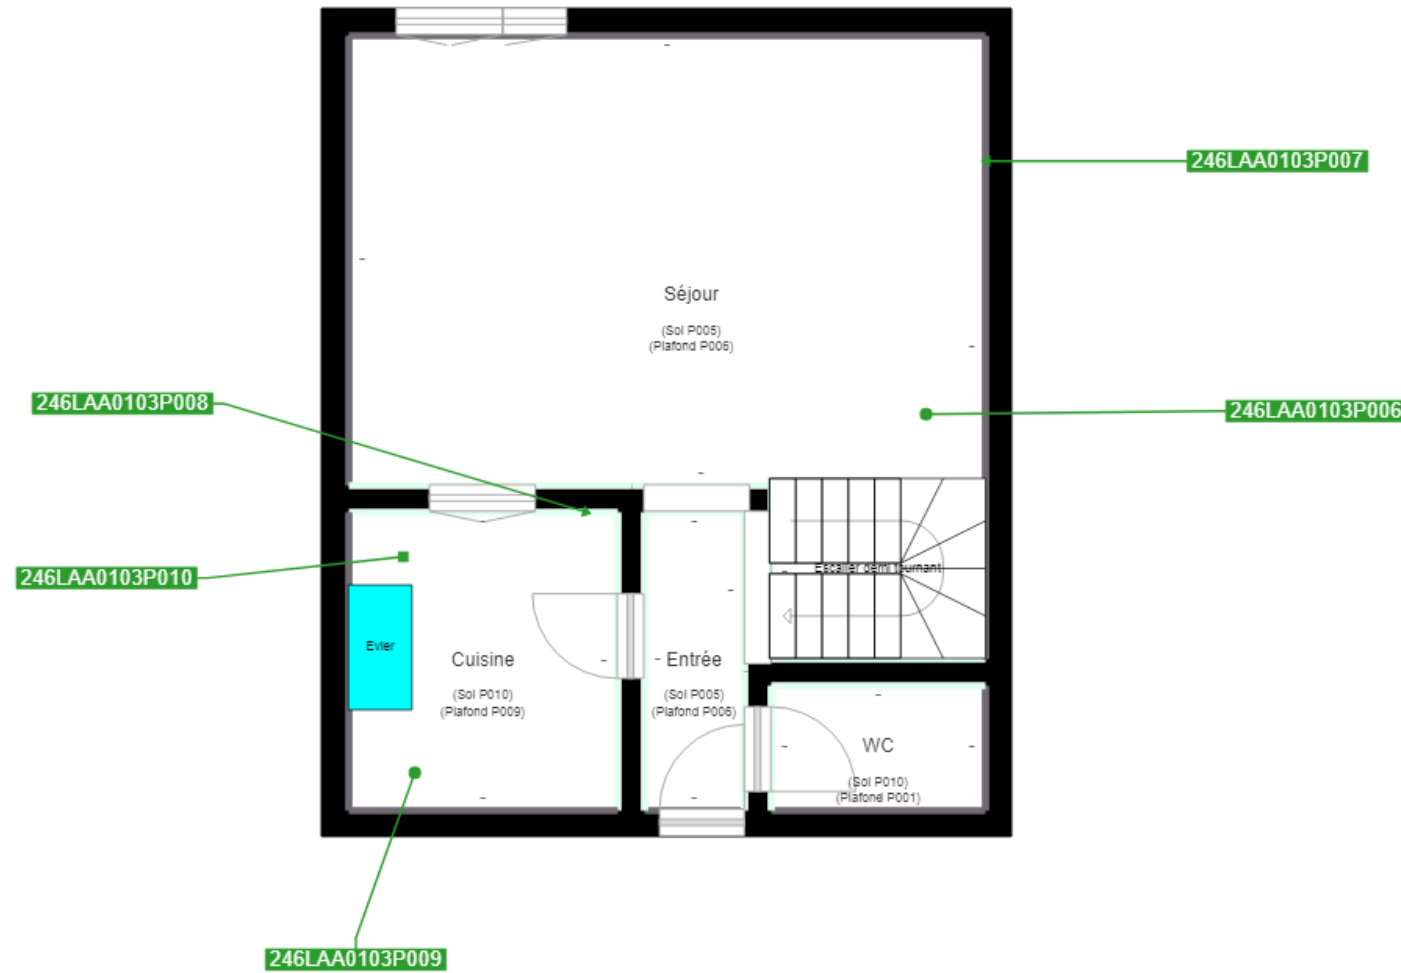
Rdc de l appartement

PLANCHE DE REPERAGE

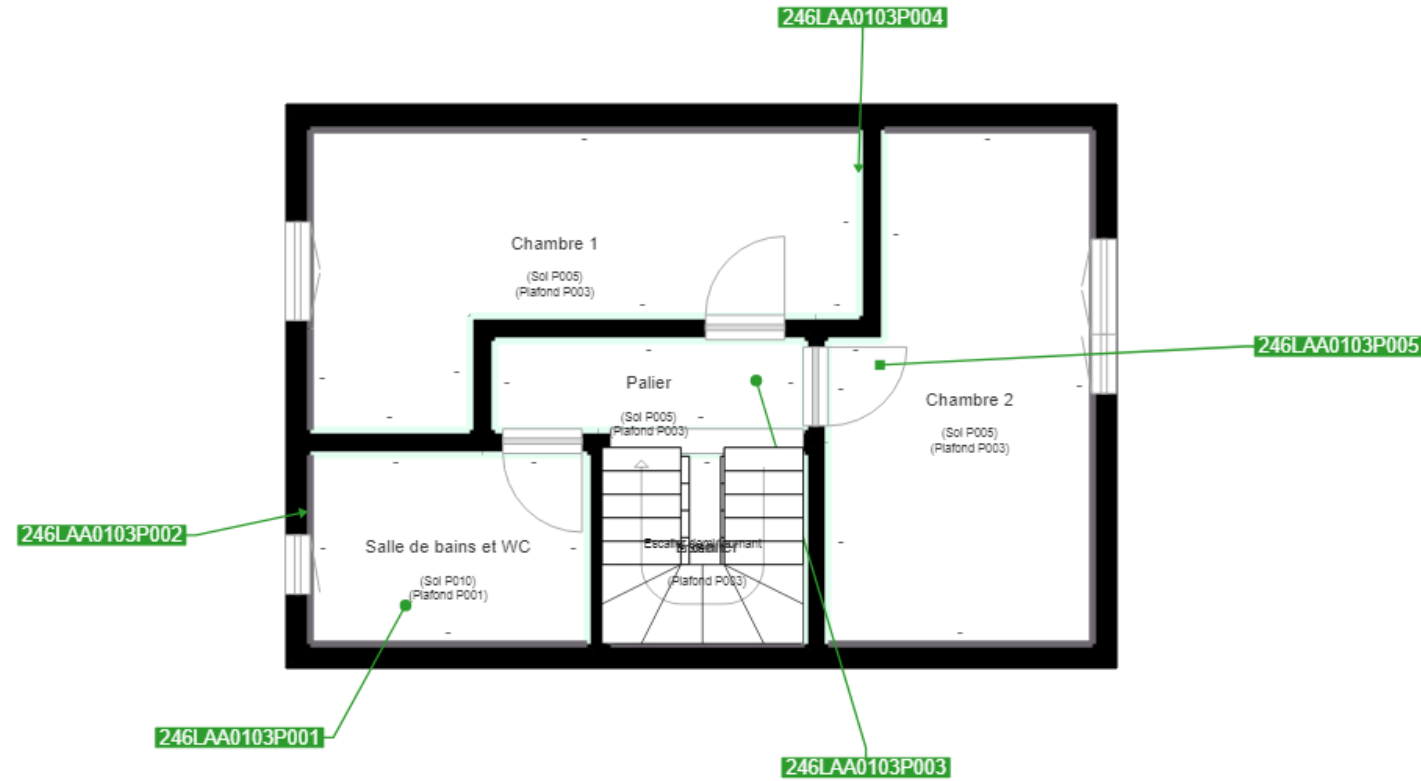
1er étage de l'appartement

PLANCHE DE REPERAGE
