Rapport de Repérage des matériaux et produits contenant de l'amiante avant réalisation de travaux dans un immeuble bâti

Numéro de dossier : MA2201007681
Date d'intervention : 14/02/2022

246LAA0003
 17 RUE ANDRE TABOULET
 (246LAA0003)
 77830 VALENCE EN BRIE
 Logement 3
 Lot numéro 246LAA0003,

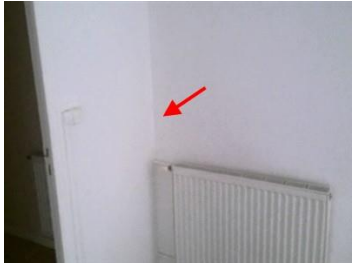
| Séjour | 2 | Doublages avec liaisons sur murs et plafonds | Oui Rez de chaussée Porte 3 - Séjour : Mur B | <p><u>Identifiant:</u> ZPSO001 <u>Echantillon:</u> MA2201007681/P001, réf. labo.: 22RI007794-001 MA2201007681/P002, réf. labo.: 22RI007794-002 <u>Description:</u> Couche1: Peinture décorative (pailletées, gouttelettes, ...) + Couche2: Enduit de jointoiement des plaques de plâtre + Couche3: Bande + Couche4: plaques de plâtre <u>Composant de la construction:</u> 3 - Parois verticales intérieures - Revêtements de murs, poteaux, cloisons, gaines, coffres + 3 - Parois verticales intérieures - Cloisons sèches (assemblées, préfabriquées) <u>Partie à sonder:</u> Couche1: Peinture décorative (pailletées, gouttelettes, ...) + Couche2: Enduit de jointoiement des plaques de plâtre + Couche3: Bande + Couche4: plaques de plâtre <u>Justificatif:</u> Après analyse en laboratoire</p> | <p><u>Analyse:</u> P002 <u>Partie analysée par le laboratoire:</u> - Phase 2 Matériau de type peinture (blanc) ; matériau de type maillage de fibres et liant (blanc) ; matériau souple fibreux de type papier, carton (beige) ; matériau semi-dur de type plâtre (blanc) Absence d'amiante</p> | |

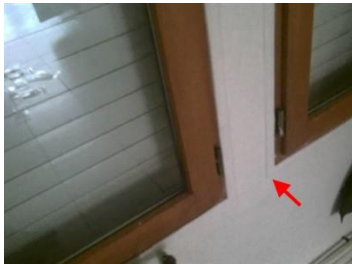
| Cuisine | 6 | Doublages avec liaisons sur murs et plafonds | Oui Rez de chaussée Porte 3 - Cuisine : Mur B | <p><u>Identifiant:</u> ZPSO001 <u>Echantillon:</u> MA2201007681/P001, réf. labo.: 22RI007794-001 MA2201007681/P002, réf. labo.: 22RI007794-002 <u>Description:</u> Couche1: Peinture décorative (pailletées, gouttelettes, ...) + Couche2: Enduit de jointoiment des plaques de plâtre + Couche3: Bande + Couche4: plaques de plâtre <u>Composant de la construction:</u> 3 - Parois verticales intérieures - Revêtements de murs, poteaux, cloisons, gaines, coffres + 3 - Parois verticales intérieures - Cloisons sèches (assemblées, préfabriquées) <u>Partie à sonder:</u> Couche1: Peinture décorative (pailletées, gouttelettes, ...) + Couche2: Enduit de jointoiment des plaques de plâtre + Couche3: Bande + Couche4: plaques de plâtre <u>Justificatif:</u> Après analyse en laboratoire</p> | <p><u>Analyse:</u> P001 <u>Partie analysée par le laboratoire:</u> - Phase 2 Matériau de type peinture (blanc) ; matériau de type maillage de fibres et liant (blanc) Absence d'amiante</p> | |

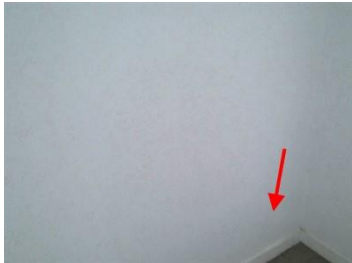
| Localisation | n° de sondage | Zone | Prélèvement effectué / Sondage et extension | Echantillon | Analyse | Photo |
|---|---|---|---|---|---|--|
| Séjour | 1 | Mur de refend | Oui Rez de chaussée Porte 3 - Séjour : Mur D | <u>Identifiant:</u> ZPSO002 <u>Echantillon:</u> MA2201007681/P003, réf. labo.: 22RI007794-003 MA2201007681/P004, réf. labo.: 22RI007794-004 <u>Description:</u> Couche1: Peinture + Couche2: Enduit à base de plâtre lissé ou taloché <u>Composant de la construction:</u> 3 - Parois verticales intérieures - Revêtements de murs, poteaux, cloisons, gaines, coffres + 3 - Parois verticales intérieures - Murs et cloisons maçonnés <u>Partie à sonder:</u> Couche1: Peinture + Couche2: Enduit à base de plâtre lissé ou taloché <u>Justificatif:</u> Après analyse en laboratoire | <u>Analyse:</u> P003 <u>Partie analysée par le laboratoire:</u> - Matériau de type peinture (blanc) ; matériau semi-dur de type enduit (blanc) : Absence d'amiante | |

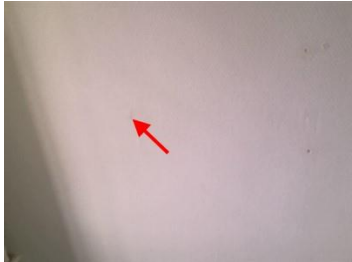
| Localisation | n° de sondage | Zone | Prélèvement effectué / Sondage et extension | Echantillon | Analyse | Photo |
|---|---|---|---|---|---|--|
| Salle de bains | 2 | Mur de refend | Oui Rez de chaussée Porte 3 - Salle de bains : Mur D | <u>Identifiant:</u> ZPSO002 <u>Echantillon:</u> MA2201007681/P003, réf. labo.: 22RI007794-003 MA2201007681/P004, réf. labo.: 22RI007794-004 <u>Description:</u> Couche1: Peinture + Couche2: Enduit à base de plâtre lissé ou taloché <u>Composant de la construction:</u> 3 - Parois verticales intérieures - Revêtements de murs, poteaux, cloisons, gaines, coffres + 3 - Parois verticales intérieures - Murs et cloisons maçonnés <u>Partie à sonder:</u> Couche1: Peinture + Couche2: Enduit à base de plâtre lissé ou taloché <u>Justificatif:</u> Après analyse en laboratoire | <u>Analyse:</u> P004 <u>Partie analysée par le laboratoire:</u> - Matériau de type peinture (blanc) ; matériau semi-dur de type enduit (blanc) : Absence d'amiante | |

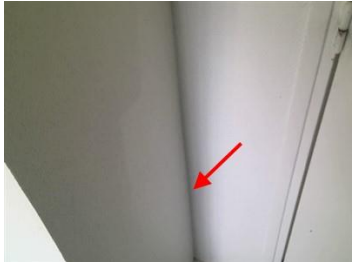
| Salle de bains | 3 | Cloisons avec liaisons sur murs et plafonds | Oui Rez de chaussée Porte 3 - Salle de bains : Mur A | <p><u>Identifiant:</u> ZPSO003 <u>Echantillon:</u> MA2201007681/P005, réf. labo.: 22RI007794-005 MA2201007681/P006, réf. labo.: 22RI007794-006 <u>Description:</u> Couche1: Peinture décorative (pailletées, gouttelettes, ...) + Couche2: Enduit de jointoiment des plaques de plâtre + Couche3: Bande + Couche4: plaques de plâtre <u>Composant de la construction:</u> 3 - Parois verticales intérieures - Revêtements de murs, poteaux, cloisons, gaines, coffres + 3 - Parois verticales intérieures - Cloisons sèches (assemblées, préfabriquées) <u>Partie à sonder:</u> Couche1: Peinture décorative (pailletées, gouttelettes, ...) + Couche2: Enduit de jointoiment des plaques de plâtre + Couche3: Bande + Couche4: plaques de plâtre <u>Justificatif:</u> Après analyse en laboratoire</p> | <p><u>Analyse:</u> P005 <u>Partie analysée par le laboratoire:</u> - Phase 2 Matériau de type peinture (blanc) ; matériau de type maillage de fibres et liant (blanc) ; matériau souple fibreux de type papier, carton (beige) ; matériau semi-dur de type plâtre (blanc) Absence d'amiante</p> | |

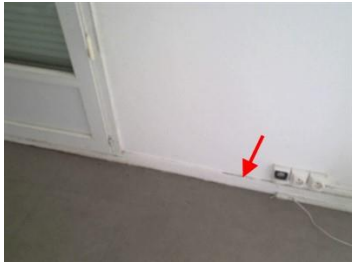
| Localisation | n° de sondage | Zone | Prélèvement effectué / Sondage et extension | Echantillon | Analyse | Photo |
|---|---|---|---|--|---|---|
| Séjour | 2 | Portes et plinthes | Oui Rez de chaussée Porte 3 - Séjour : Portes et plinthes | <p><u>Identifiant:</u> ZPSO006 <u>Réf. échantillon:</u> MA2201007681/P011 <u>Réf. laboratoire:</u> 22RI007794-011 <u>Description:</u> Peinture décorative (pailletées, gouttelettes, ...) <u>Composant de la construction:</u> 3 - Parois verticales intérieures - Revêtements de murs, poteaux, cloisons, gaines, coffres <u>Partie à sonder:</u> Peinture décorative (pailletées, gouttelettes, ...) <u>Justificatif:</u> Après analyse en laboratoire</p> | <p><u>Analyse:</u> P011 <u>Partie analysée par le laboratoire:</u> - Matériau de type peinture (blanc) ; matériau semi-dur de type enduit (blanc) ; matériau semi-dur fibreux de type bois, copeaux (marron) : Absence d'amiante</p> | |

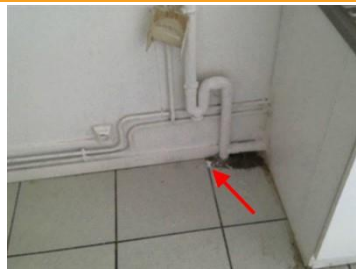
| Localisation | n° de sondage | Zone | Prélèvement effectué / Sondage et extension | Echantillon | Analyse | Photo |
|---|---|---|---|--|--|---|
| Cuisine | 1 | Sol | Oui Rez de chaussée Porte 3 - Cuisine : Sol | <p><u>Identifiant:</u> ZPSO009 <u>Ref. échantillon:</u> MA2201007681/P014 <u>Ref. laboratoire:</u> 22RI007794-014 <u>Description:</u> Couche1: Colle de carrelage + Couche2: Joint de carrelage + Couche3: Ragréage <u>Composant de la construction:</u> 5 - Planchers et planchers techniques - Revêtements de sols <u>Partie à sonder:</u> Couche1: Colle de carrelage + Couche2: Joint de carrelage + Couche3: Ragréage <u>Justificatif:</u> Après analyse en laboratoire</p> | <p><u>Analyse:</u> P014 <u>Partie analysée par le laboratoire:</u> - Matériau dur de type carrelage, faïence (blanc) ; matériau dur de type ciment-colle (gris) matériau dur de type mortier, béton, chape (gris) : Absence d'amiante</p> | |

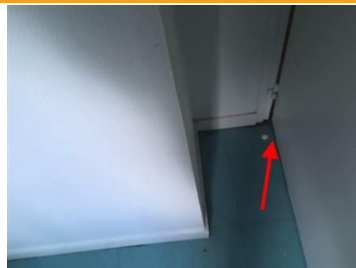
| Localisation | n° de sondage | Zone | Prélèvement effectué / Sondage et extension | Echantillon | Analyse | Photo |
|---|---|---|---|---|---|---|
| Salle de bains | 1 | Sol | Oui Rez de chaussée Porte 3 - Salle de bains : Sol | <u>Identifiant:</u> ZPSO011 <u>Echantillon:</u> MA2201007681/P016, réf. labo.: 22RI007794-016 MA2201007681/P017, réf. labo.: 22RI007794-017 <u>Description:</u> Couche1: Revêtement de sol + Couche2: Colle non bitumineuse + Couche3: Ragréage <u>Composant de la construction:</u> 5 - Planchers et planchers techniques - Revêtements de sols <u>Partie à sonder:</u> Couche1: Revêtement de sol + Couche2: Colle non bitumineuse + Couche3: Ragréage <u>Justificatif:</u> Après analyse en laboratoire | <u>Analyse:</u> P016 <u>Partie analysée par le laboratoire:</u> - Phase 1 Matériau souple de type revêtement de sol (bleu) Absence d'amiante - Phase 2 Matériau de type colle (jaune) ; matériau semi-dur fibreux de type bois, copeaux (beige) ; matériau semi-dur de type ragréage (gris) Absence d'amiante | |

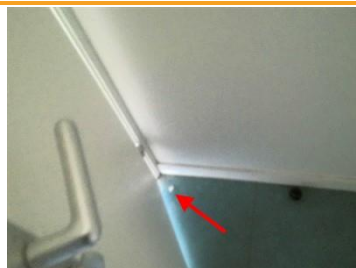
| Localisation | n° de sondage | Zone | Prélèvement effectué / Sondage et extension | Echantillon | Analyse | Photo |
|---|---|---|---|---|---|---|
| WC | 2 | Sol | Oui Rez de chaussée Porte 3 - WC : Sol | <u>Identifiant:</u> ZPSO011 <u>Echantillon:</u> MA2201007681/P016, réf. labo.: 22RI007794-016 MA2201007681/P017, réf. labo.: 22RI007794-017 <u>Description:</u> Couche1: Revêtement de sol + Couche2: Colle non bitumineuse + Couche3: Ragréage <u>Composant de la construction:</u> 5 - Planchers et planchers techniques - Revêtements de sols <u>Partie à sonder:</u> Couche1: Revêtement de sol + Couche2: Colle non bitumineuse + Couche3: Ragréage <u>Justificatif:</u> Après analyse en laboratoire | <u>Analyse:</u> P017 <u>Partie analysée par le laboratoire:</u> - Phase 1 Matériau souple de type revêtement de sol (bleu) Absence d'amiante - Phase 2 Matériau de type colle (jaune) ; matériau semi-dur fibreux de type bois, copeaux (beige) ; matériau semi-dur de type ragréage (gris) Absence d'amiante | |

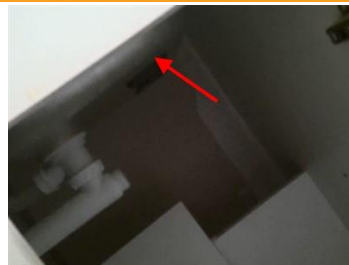
| Localisation | n° de sondage | Zone | Prélèvement effectué / Sondage et extension | Echantillon | Analyse | Photo |
|---|---|---|--|---|--|---|
| Cuisine | 1 | Sous évier | Oui Rez de chaussée Porte 3 - Cuisine : Sous évier | <u>Identifiant:</u> ZPSO008 <u>Réf. échantillon:</u> MA2201007681/P013 <u>Réf. laboratoire:</u> 22RI007794-013 <u>Description:</u> Plaques souples bitumineuses antivibratiles <u>Composant de la construction:</u> 8 - Équipements divers et accessoires - Portes de placard, baignoires et éviers métalliques <u>Partie à sonder:</u> Plaques souples bitumineuses antivibratiles <u>Justificatif:</u> Après analyse en laboratoire | <u>Analyse:</u> P013 <u>Partie analysée par le laboratoire:</u> - Matériau souple bitumineux (noir) : Absence d'amiante | |
