## Rapport de mission de repérage des matériaux et produits contenant de l'amiante avant réalisation de travaux

19 RUE DU BEL AIR

77200 TORCY

| RAPPORT N° : | 24LAE0401 | Laboratoire d'Analyses : | ITGA |

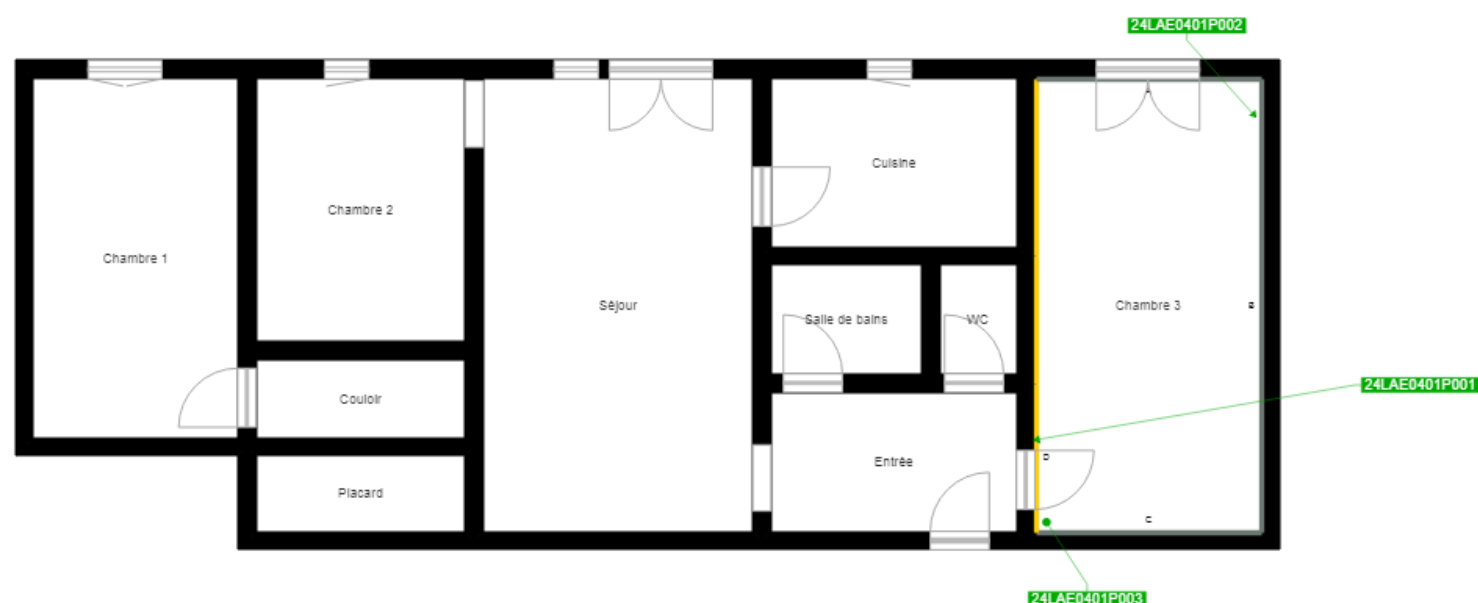
| | Murs périphériques / Plaques de plâtre |
| | Murs carreaux de plâtre |
| | Murs Béton / Enduit |

| → | Prélèvements de murs amiantés |
| → | Prélèvements de murs non amiantés |
