Rapport de repérage des matériaux et produits contenant de l'amiante avant relocation d'un bien

Numéro de dossier : RAAT_24LAE0302
Date du repérage : 14/01/2022

| Adresse | Rue : 19 Rue du Belair (24LAE0302) Bât., escalier, niveau, appartement n°, lot n°: Bat. 19; Esc. 19; Etage 3; Porte 0302 Lot numéro 24LAE0302, Code postal, ville :... 77200 TORCY |

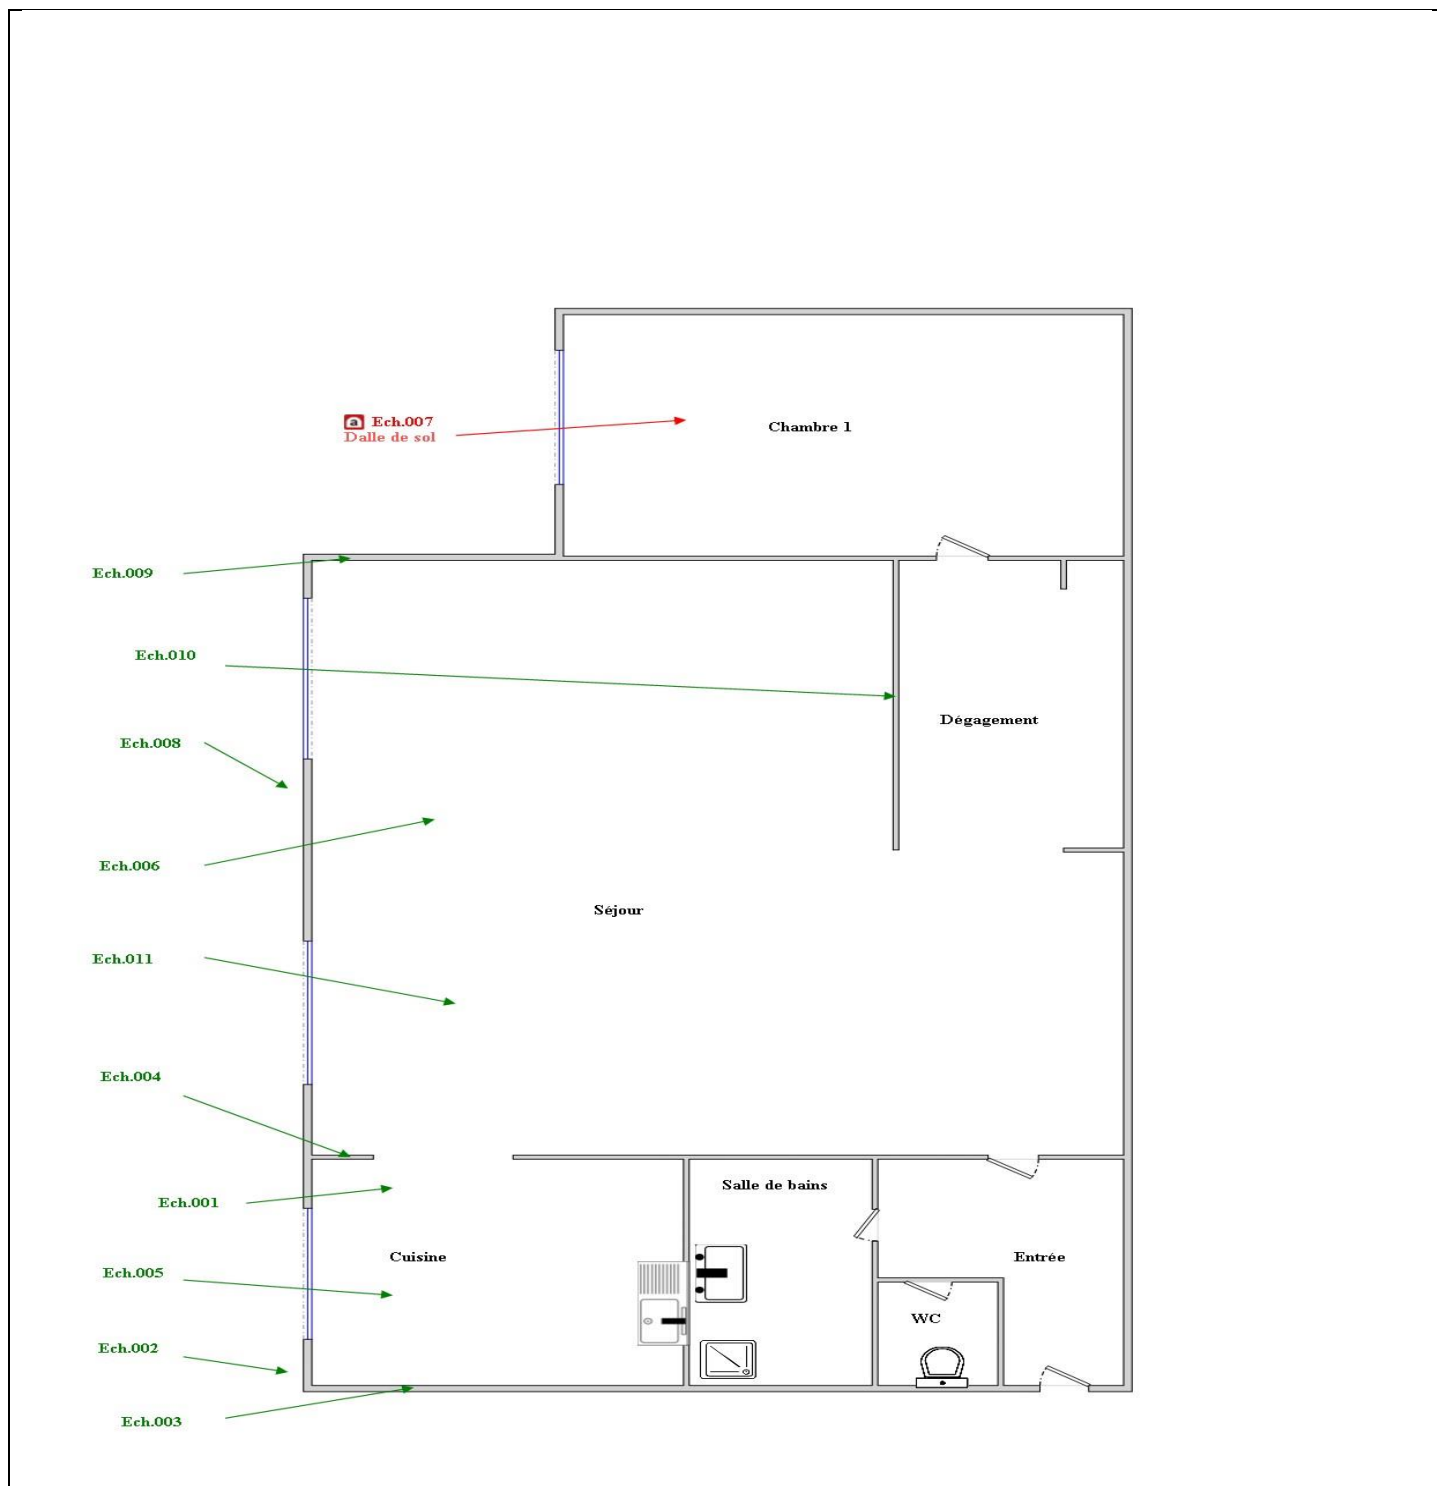
Planche (croquis) de repérage technique effectué par le cabinet : ARC SAS - SOCOBAT EXPERTISES, auteur : MARTIN Olivier
Dossier n° RAAT_24LAE0302 du 07/02/2022
Adresse du bien : 19 Rue du Belair (24LAE0302) 77200 TORCY

7.1 - Annexe - Schéma de repérage
