## Rapport de mission de repérage des matériaux et produits listes A et B à intégrer au dossier technique «amiante»

PROGRAMME TRE/E251

251 allée du trésor

Nature du bâtiment :	LES PARTIES COMMUNES INTERIEURES	Adresse :	251 allée du trésor 77370 NANGIS
Date du permis de construire ou date de construction		Bâtiment :	
Etage :		Porte :	
Ref Cadastrale :	NC	Propriété de :	OPH77 10 AVENUE CHARLES PEGUY 77000 MELUN

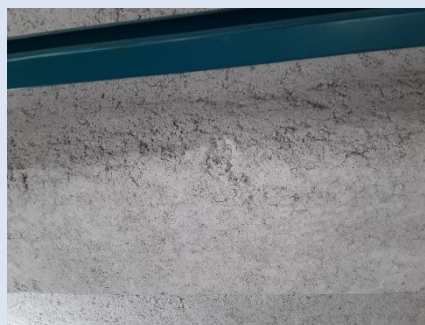
PIECE	ETAGE	ELEMENTS APRELEVES	DESRIPTIF LABORATOIRE	ECHANTILLON	REPERAGE	ETAT	RESULTAT	METHODE
Garages		Flocage	Matériau cotonneux blanc avec poussières	TRE/E251P00 1	Plafond	BON ETAT	Amiante non détecté	RESULTAT ANALYSE

PRELEVEMENT : TRE/E251P001			
NOM DU CLIENT	NUMERO DU DOSSIER	PIECE OU LOCAL	
OPH77	TRE/E251 17/08/2017	Garages	
ELEMENT	DESRIPTIF DU LABORATOIRE	DATE DE PRELEVEMENT	NOM DE L'OPERATEUR
Flocage	Matériau cotonneux blanc avec poussières	17/08/2017	CATE Laurent
LOCALISATION		RESULTAT	
Plafond		Amiante non détecté	
EMPLACEMENT
