## Rapport de mission de repérage des matériaux et produits contenant de l'amiante avant réalisation de travaux

Norme NF X 46-020 V .2017

2 ALLEE DU TRESOR

77370 NANGIS

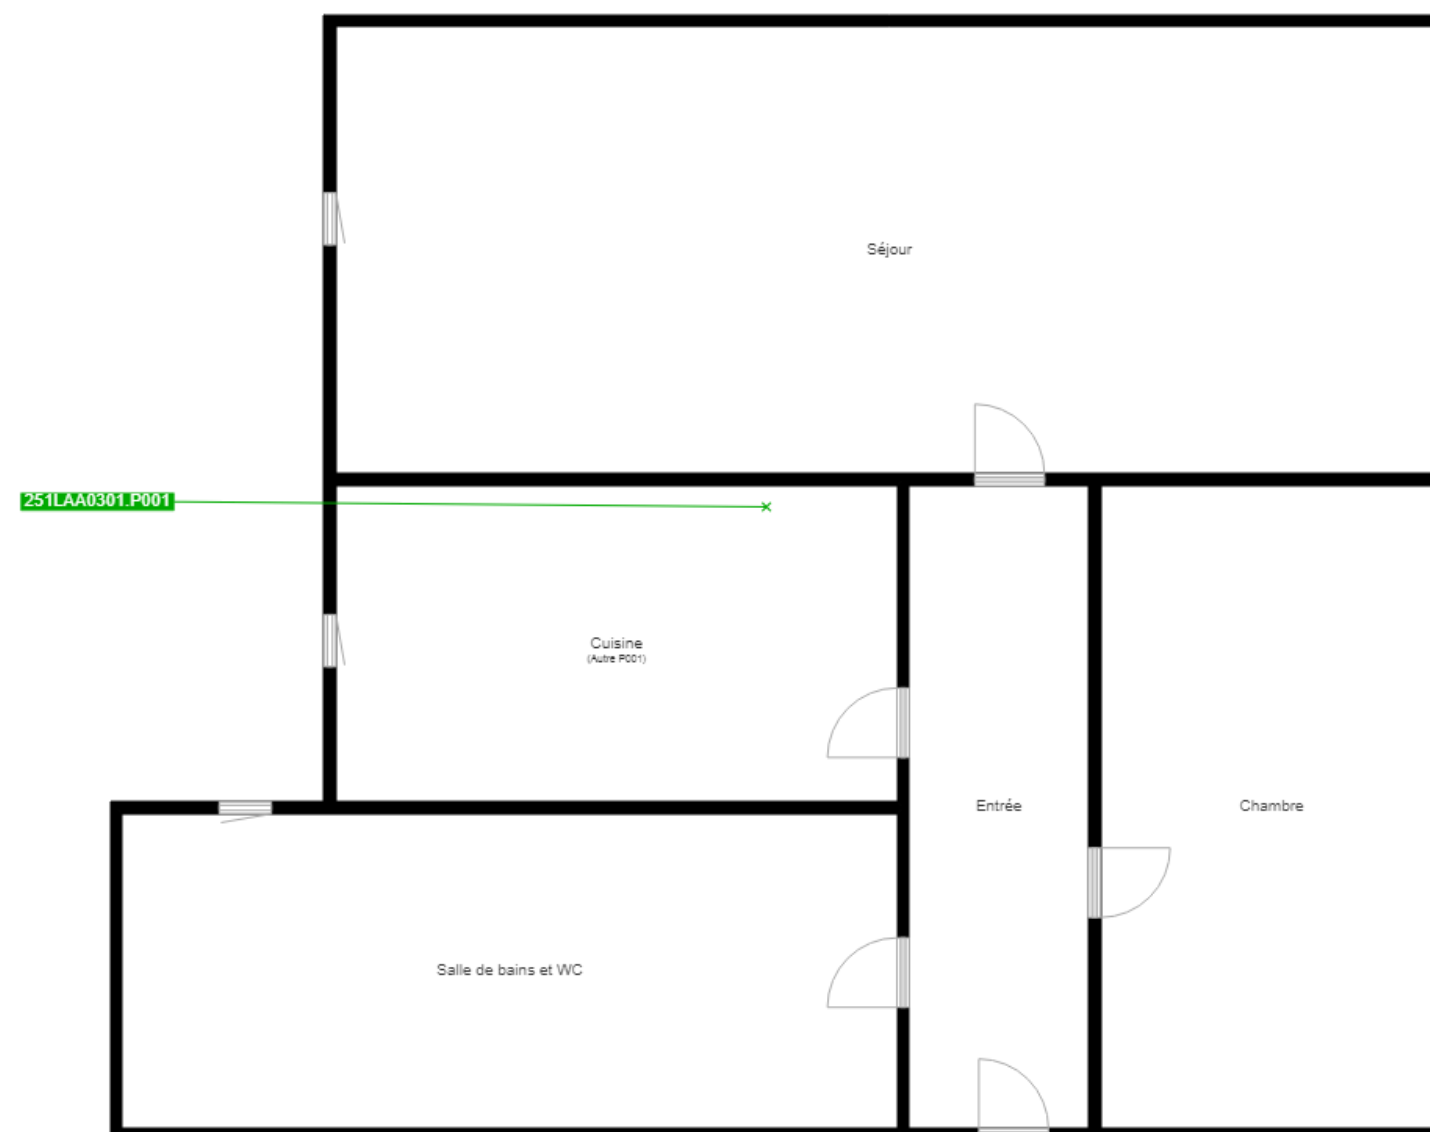
| PLANCHE DE REPÉRAGE | Zone : Rez de chaussée | Vue de dessus |

| PIECE | ETAGE | ELEMENTS | DESCRIPTIF<br>LABORATOIRE | Echantillon | REPERAGE | ETAT | RESULTAT | METHODE |
|---|---|---|---|---|---|---|---|---|
| Cuisine | Rez de<br>chaussée | Joint<br>d'étanchéité | Peinture en<br>vrac +<br>matériau<br>souple blanc<br>non séparable | 251LAA0301.P001 | Equipements | DEGRADATION PARTIELLE | Amiante<br>non<br>détecté | RESULTAT<br>ANALYSE |

| Auteur : TAVARES Serge | Bien : 251LAA0301. - 1 2 ALLEE DU TRESOR 77370 NANGIS | Chaque support/équipement identifié a fait l'objet d'un sondage par le technicien |
