## Rapport de mission de repérage des matériaux et produits contenant de l'amiante avant réalisation de travaux

**Référence : RAAT\_255LAC0301**

Bien : Appartement

Adresse : 10 ruelle AU VIN 77270 VILLEPARISIS

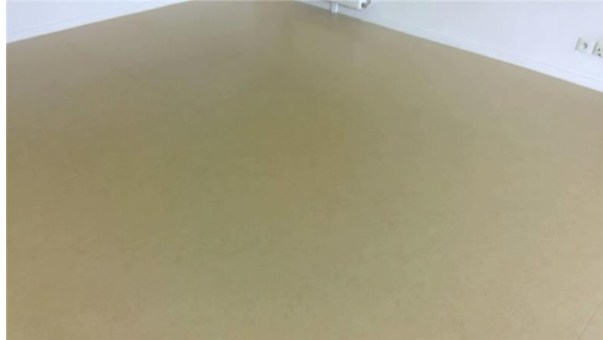
**ANNEXE : Fiches d'identification et de cotation**
**PRELEVEMENT : P001**
**Emplacement**

Nom du client	Numéro de dossier	Localisation
HABITAT 77 OPH DE SEINE DE MARNE	RAAT_255LAC0301	3ème - Séjour/Cuisine Plancher - Sol
Nom de l'opérateur	Date de prélèvement	Matériau
Rabah AYOUAZ	04/05/2021	Colle - Linoleum
Résultat amiante		
absence d'amiante

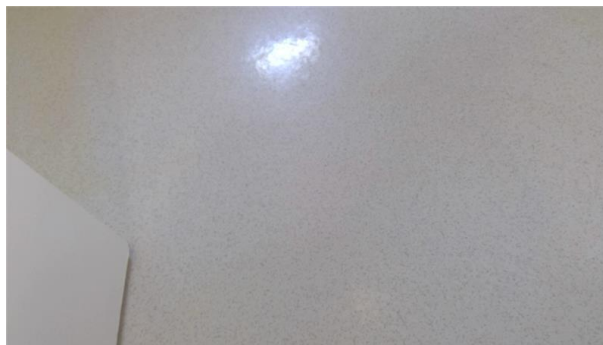
**PRELEVEMENT : P002**
**Emplacement**

Nom du client	Numéro de dossier	Localisation
HABITAT 77 OPH DE SEINE DE MARNE	RAAT_255LAC0301	3ème - Salle de Bains Plancher - Sol
Nom de l'opérateur	Date de prélèvement	Matériau
Rabah AYOUAZ	04/05/2021	Colle - Linoleum
Résultat amiante		
absence d'amiante

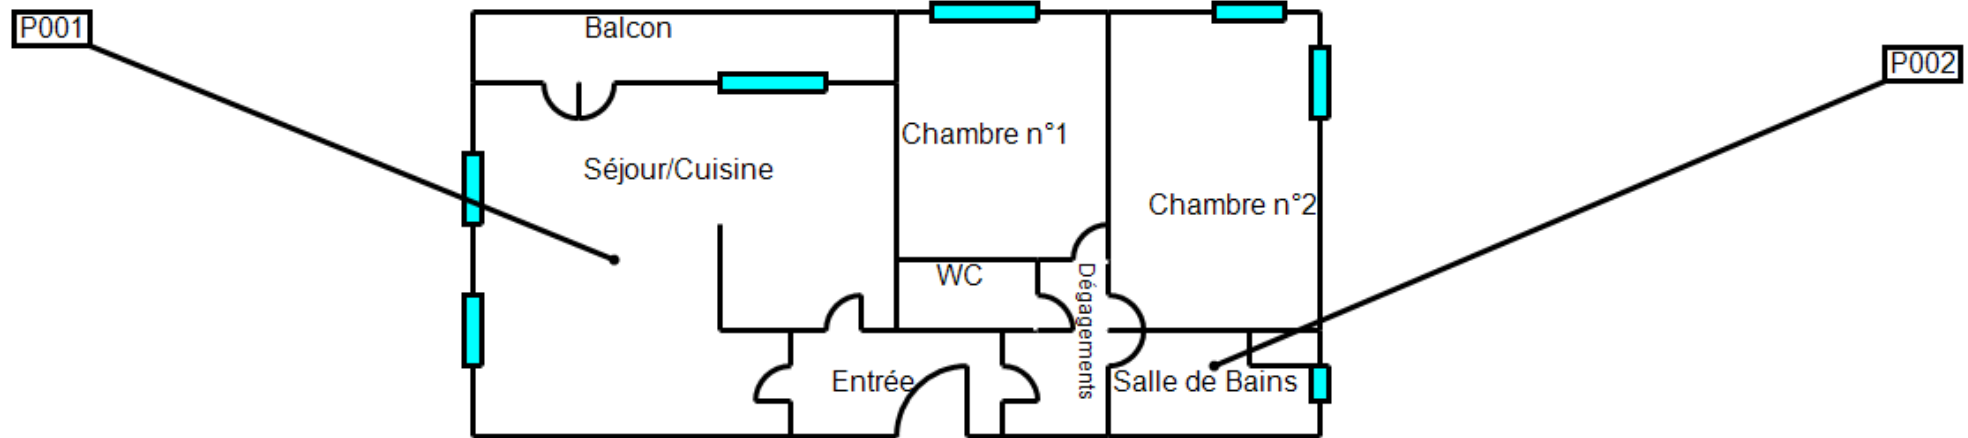
### Planche de repérage

Client :	HABITAT 77 OPH DE SEINE DE	Titre :	Croquis N°1	
N° dossier :	RAAT_255LAC0301	Adresse :	Bâtiment 10 ruelle AU VIN 77270 VILLEPARISIS	
N° planche :	1/1			Version : 0
Type :	Croquis			
Date :	25/05/2021	Localisation / Bâtiment :		
Intervenant :	Rabah AYOUAZ	Niveau :		
Origine du plan :	Cabinet de diagnostics	Commentaire :
