RAPPORT DE REPERAGE DES MATERIAUX ET PRODUITS DE LA LISTE A A INTEGRER AU DOSSIER AMIANTE - PARTIES PRIVATIVES

PROGRAMME 257LAD0002

8 RUE DES FENAISSONS

MODULE 257LAD0002
77700 MAGNY LE HONGRE

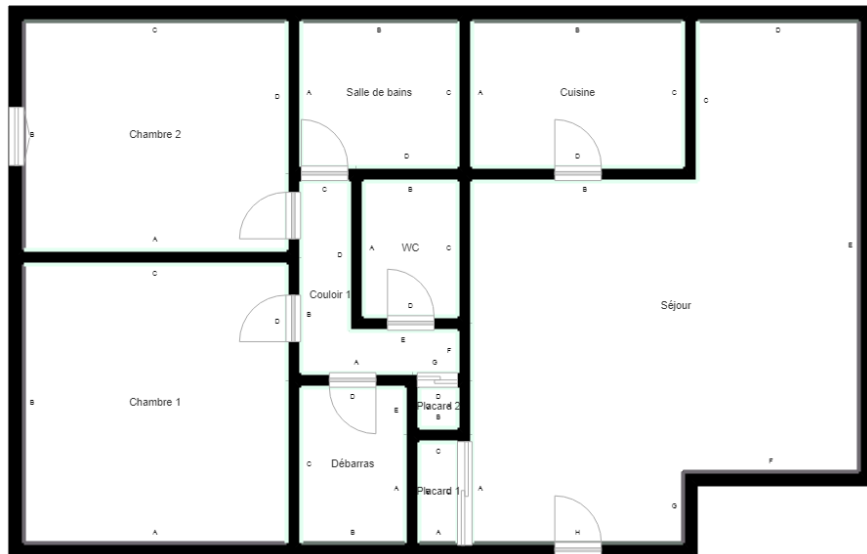
ANNEXE 2 – CROQUIS DE LOCALISATION DE PRELEVEMENTS

Cloisons Plaques de plâtre
 	Murs Bois
 	Murs Brique
 	Murs périphériques / Plaques de plâtre
 	Murs carreaux de plâtre
 	Murs Béton / Enduit
 	Murs porteurs et/ou mur de refend / Plaques de plâtre
 	Murs périphériques / Doublage (plaque de plâtre + isolant)
 	Torchis
 	Murs Brique / Enduit
 	Murs Brique plâtrière
 	Murs Pierre
 	Murs Machefer

Murs amiantés
 	Prélèvements de sol amianté
 	Prélèvements de sol non amiantés
 	Prélèvements de plafond amiantés
 	Prélèvements de plafond non amiantés
 	Prélèvements de mur amiantés
 	Prélèvements de mur non amiantés
 	Autres types de prélèvements amiantés
 	Autres types de prélèvements non amiantés
 	Sols amiantés
 	Plafonds amiantés
 	Sols et plafonds amiantés
 	Conduits amiantés
 	Conduits non amiantés
