**N° de dossier :** 2013-09-300 FK DTA PC 025LAB OPH

**Date de visite :** 16 décembre 2013  
**Heure d'arrivée sur site :** 09 : 00  
**Heure de départ du site :** 17 : 51  
**N° de dossier :** 2013-09-300 FK DTA PC 025LAB OPH  
**Diagnostic établi par :** F. KLAI  
**Identité du propriétaire :** Office Public de l'Habitat 77  
**Adresse du propriétaire :** 10 Avenue Charles Péguy  
77000 MELUN  
**Adresse du bien visité :** 100 RUE DU MOULIN  
77190 DAMMARIE LES LYS

## FICHE RECAPITULATIVE DU DOSSIER TECHNIQUE AMIANTE

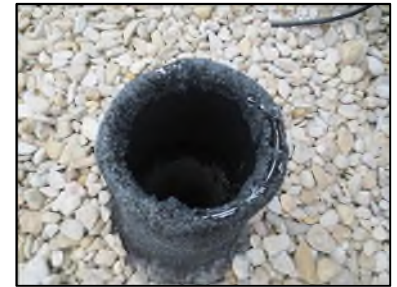
Photo N° 346 AMIANTE CIMENT --  
TOITURE Toiture Ventilation haute  
(Fibres-ciment)

N° dossier : 2013-09-300 FK DTA PC 025LAA OPH  
 Date de l'évaluation : 16/12/2013  
 Bâtiment :  
 Local ou zone homogène : Ech :  
 Désignation déclarée du local : TOITURE  
 Matériau ou produit : Toiture, Ventilation haute (Fibres-ciment)  
**Conclusion :** Procéder à une évaluation périodique
