N° de dossier : 2013-09-300 FK DTA PC 025LAC OPH

Date de visite : 16 décembre 2013
Heure d'arrivée sur site : 09 : 00
Heure de départ du site : 17 : 51
N° de dossier : 2013-09-300 FK DTA PC 025LAC OPH
Diagnostic établi par : F. KLAI
Identité du propriétaire : Office Public de l'Habitat 77
Adresse du propriétaire : 10 Avenue Charles Péguy
77000 MELUN
Adresse du bien visité : 116 RUE DU MOULIN
77190 DAMMARIE LES LYS

FICHE RECAPITULATIVE DU DOSSIER TECHNIQUE AMIANTE

Fiche de visite et de repérage de matériaux susceptibles de contenir de l'amiante

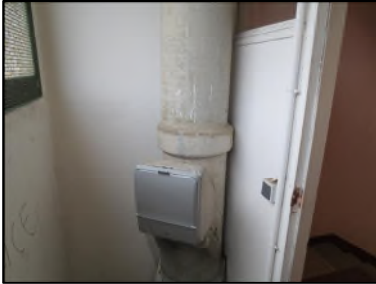
| Localisation | Nature du matériau | Etat de conservation (1) |
|---|--|---|
| PALIER VOLEE ESCALIER +1 (Vide-ordures) | Amiante ciment (Gaine V.O.(Fibres-ciment)) | EP |

Photo N° 341 AMIANTE CIMENT
PALIER VOLEE ESCALIER +1 Vide-
ordures Gaine V.O.(Fibres-ciment)

| Date de chaque repérage | Type de repérage | Matériau ou produit | Localisation précise (faire référence le cas échéant au plan, croquis ou photos joints) | Etat de conservation (2) | Mesures préconisées par l'opérateur |
|---|---|---|---|---|---|
| 16 décembre 2013 | Amiante ciment | Gaine V.O.(Fibres-ciment) | PALIER VOLEE ESCALIER +1 | EP | Evaluation périodique |

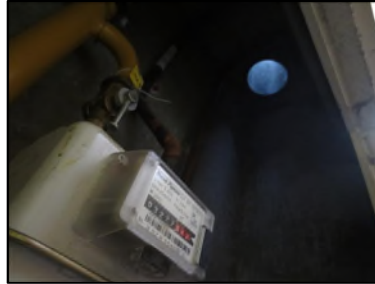
| Localisation | Nature du matériau | Etat de conservation (1) |
|---|--|---|
| --GAINE TECHNIQUE 4 (Gaines & coffres horizontaux) | Amiante ciment (Ventilation haute (Fibres-ciment)) | EP |

Photo N° 344 AMIANTE CIMENT --
GAINTE TECHNIQUE 4 Gaines &
coffres horizontaux Ventilation haute
(Fibres-ciment)

| Date de chaque repérage | Type de repérage | Matériau ou produit | Localisation précise (faire référence le cas échéant au plan, croquis ou photos joints) | Etat de conservation (2) | Mesures préconisées par l'opérateur |
|---|---|---|---|---|---|
| 16 décembre 2013 | Amiante ciment | Ventilation haute (Fibres-ciment) | --GAINE TECHNIQUE 4 | EP | Evaluation périodique |

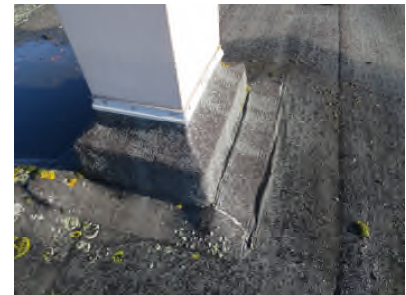
Photo N° 354 --TOITURE Toiture
Goudron noir
