## FICHE RECAPITATIVE DE DOSSIER TECHNIQUE "AMIANTE"

Référence dossier : 2013-09-300 FK DTA PC 025LAC OPH, Date du rapport : 16 décembre 2013, nombre de pages : 8 pages

| Adresse du site: | 116 RUE DU MOULIN<br>77190- DAMMARIE LES LYS |

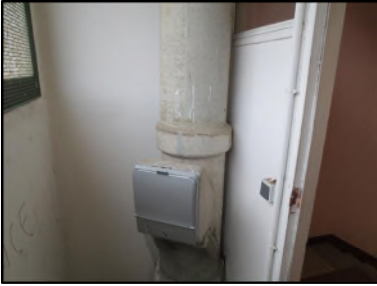
Photo N° 341 AMIANTE CIMENT  
PALIER VOLEE ESCALIER +1 Vide-  
ordures Gaine V.O.(Fibres-ciment)

| Date de chaque repérage | Type de repérage | Matériau ou produit | Localisation précise (faire référence le cas échéant au plan, croquis ou photos joints) | Etat de conservation (2) | Mesures préconisées par l'opérateur |
|---|---|---|---|---|---|
| 16 décembre 2013 | Amiante ciment | Gaine V.O.(Fibres-ciment) | PALIER VOLEE<br>ESCALIER +1 | EP | Evaluation périodique |

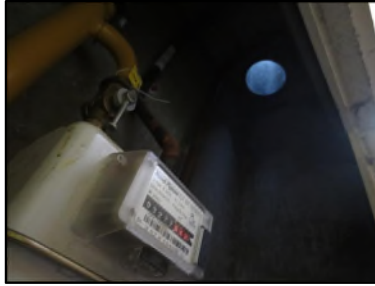
Photo N° 344 AMIANTE CIMENT --  
GAINTE TECHNIQUE 4 Gainses &  
coffres horizontaux Ventilation haute  
(Fibres-ciment)

| Date de chaque repérage | Type de repérage | Matériau ou produit | Localisation précise (faire référence le cas échéant au plan, croquis ou photos joints) | Etat de conservation (2) | Mesures préconisées par l'opérateur |
|---|---|---|---|---|---|
| 16 décembre 2013 | Amiante ciment | Ventilation haute (Fibres-ciment) | --GAINTE<br>TECHNIQUE 4 | EP | Evaluation périodique |

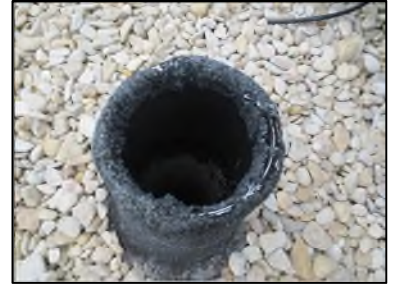
Photo N° 346 AMIANTE CIMENT --  
Toiture Ventilation haute (Fibres-  
ciment)

| Date de chaque repérage | Type de repérage | Matériau ou produit | Localisation précise (faire référence le cas échéant au plan, croquis ou photos joints) | Etat de conservation (2) | Mesures préconisées par l'opérateur |
|---|---|---|---|---|---|
| 16 décembre 2013 | Amiante ciment | Ventilation haute (Fibres-ciment) | --TOITURE | EP | Evaluation périodique |

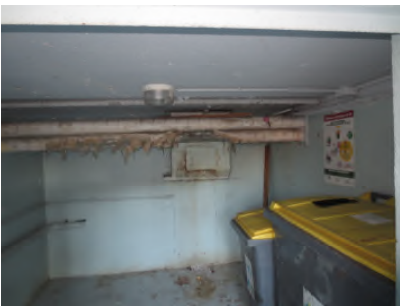
Photo N° 347 ECH-N°3  
CALORIFUGEAGE LOCAL  
POUBELLE Conduits de fluide Laine  
minérale + enveloppe plâtrée

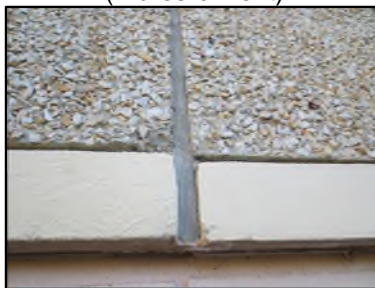
Photo N° 360 ECH-N°2  
FACADE Murs Joint dilatation

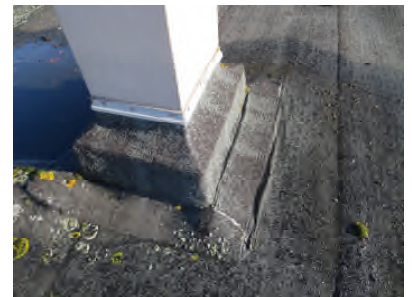
Photo N° 354 -- Toiture Goudron  
noir/Bitume d'étanchéité
