N° de dossier : 2013-09-300 FK DTA PC 025LAM OPH

Date de visite : 16 décembre 2013
Heure d'arrivée sur site : 09 : 00
Heure de départ du site : 17 : 51
N° de dossier : 2013-09-300 FK DTA PC 025LAM OPH
Diagnostic établi par : F. KLAI
Identité du propriétaire : Office Public de l'Habitat 77
Adresse du propriétaire : 10 Avenue Charles Péguy
77000 MELUN
Adresse du bien visité : 129 RUE DU LIEUTENANT MOISANT
77190 DAMMARIE LES LYS

Fiche de visite et de repérage de matériaux susceptibles de contenir de l'amiante

DOSSIER PHOTOS

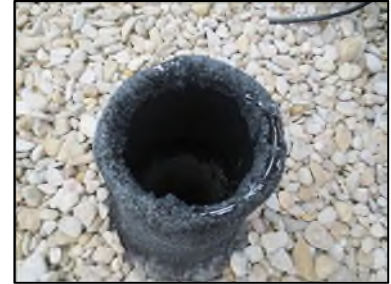
Photo N° 346 AMIANTE CIMENT --
TOITURE Toiture Ventilation haute
(Fibres-ciment)

N° dossier : 2013-09-300 FK DTA PC 025LAA OPH
 Date de l'évaluation : 16/12/2013
 Bâtiment :
 Local ou zone homogène : Ech :
 Désignation déclarée du local : TOITURE
 Matériau ou produit : Toiture, Ventilation haute (Fibres-ciment)
Conclusion : Procéder à une évaluation périodique
