**Dossier établi pour le compte de :** Office Public de l'Habitat 77

**N° de dossier :** 2013-09-300 FK DTA PC 025LAS OPH

**Date de visite :** 16 décembre 2013  
**Heure d'arrivée sur site :** 09 : 00  
**Heure de départ du site :** 17 : 51  
**N° de dossier :** 2013-09-300 FK DTA PC 025LAS OPH  
**Diagnostic établi par :** F. KLAI  
**Identité du propriétaire :** Office Public de l'Habitat 77  
**Adresse du propriétaire :** 10 Avenue Charles Péguy  
77000 MELUN  
**Adresse du bien visité :** 221 RUE DU LIEUTENANT MOISANT  
77190 DAMMARIE LES LYS

**Fiche de visite et de repérage de matériaux susceptibles de contenir de l'amiante**

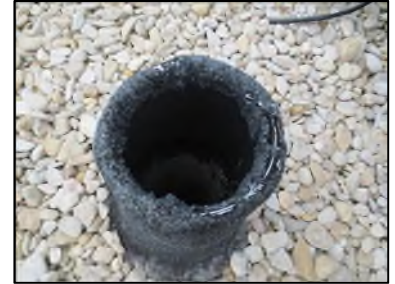
Photo N° 346 AMIANTE CIMENT --  
TOITURE Toiture Ventilation haute  
(Fibres-ciment)

N° dossier : 2013-09-300 FK DTA PC 025LAA OPH  
 Date de l'évaluation : 16/12/2013  
 Bâtiment :  
 Local ou zone homogène : Ech :  
 Désignation déclarée du local : TOITURE  
 Matériau ou produit : Toiture, Ventilation haute (Fibres-ciment)  
**Conclusion :** Procéder à une évaluation périodique
