N° de dossier : 2013-09-300 FK DTA PC 025LAY OPH

Date de visite : 16 décembre 2013
Heure d'arrivée sur site : 09 : 00
Heure de départ du site : 17 : 51
N° de dossier : 2013-09-300 FK DTA PC 025LAY OPH
Diagnostic établi par : F. KLAI
Identité du propriétaire : Office Public de l'Habitat 77
Adresse du propriétaire : 10 Avenue Charles Péguy
77000 MELUN
Adresse du bien visité : 16 RUE BERNARD DE PORET
77190 DAMMARIE LES LYS

16 RUE BERNARD DE PORET
77190 DAMMARIE LES LYS

FICHE RECAPITULATIVE DU DOSSIER TECHNIQUE AMIANTE

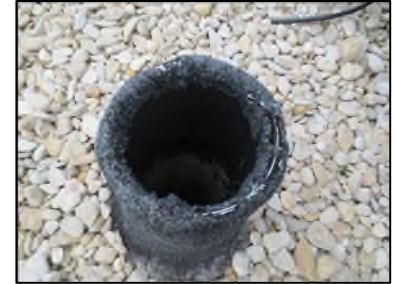
| Localisation | Nature du matériau | Etat de conservation (1) |
|---|--|---|
| --TOITURE (Toiture) | Amiante ciment (Ventilation haute (Fibres-ciment)) | EP |

Photo N° 346 AMIANTE CIMENT --
TOITURE Toiture Ventilation haute
(Fibres-ciment)

| Date de chaque repérage | Type de repérage | Matériau ou produit | Localisation précise (faire référence le cas échéant au plan, croquis ou photos joints) | Etat de conservation (2) | Mesures préconisées par l'opérateur |
|---|---|---|---|---|---|
| 16 décembre 2013 | Amiante ciment | Ventilation haute (Fibres-ciment) | --TOITURE | EP | Evaluation périodique |

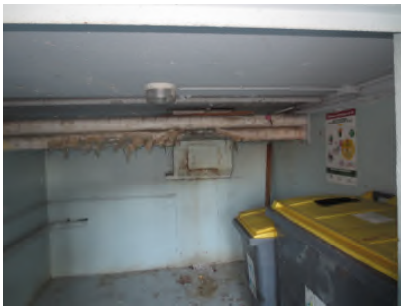
| Niv.ou n° | Local ou zone homogène | Absence amiante | Flocage | Calorifugeage | Faux plafond | Isolation sur faux plafond | Dalles de sol | Fibro ciment | Autres matériaux | Elément localisé et état de conservation | prélèvement (s) | Photo |
|---|---|---|---|---|---|---|---|---|---|--|---|---|
| (S.sol) | LOCAL POUBELLE | x | | | | | | | | Laine minérale + enveloppe plâtrée | Oui | 380 |

Photo N° 347 ECH-N°3
CALORIFUGEAGE LOCAL
POUBELLE Conduits de fluide Laine
minérale + enveloppe plâtrée

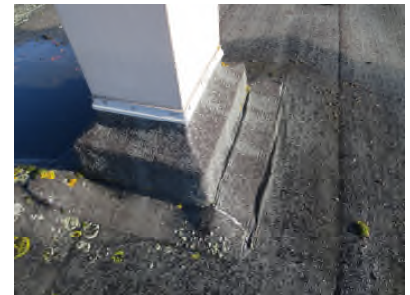
Photo N° 354 --TOITURE Toiture
Goudron noir
