# RAPPORT DE MISSION DE REPERAGE DES MATERIAUX ET PRODUITS CONTENANT DE L'AMIANTE AVANT TRAVAUX

Norme NF X46-020 (12/2008) & Code de la santé Publique, articles R1334-14 à 29 (abrogeant le décret 96-97 du 07 février 96) - Programme de repérage de la liste C du décret 2011-629 du 03 juin 2011  
Arrêté du 26 juin 2013 relatif au repérage des matériaux et produits de la liste C contenant de l'amiante et au contenu du rapport de repérage

190 RUE DU MOULIN ESC AH 25LAH0401  
(25LAH0401)  
77190 DAMMARIÉ LES LYS

**Etage 4EME; Porte 1 Lot numéro 25LAH0401,**  
**863986**  
**2017/7126**  
**2017/04/04**

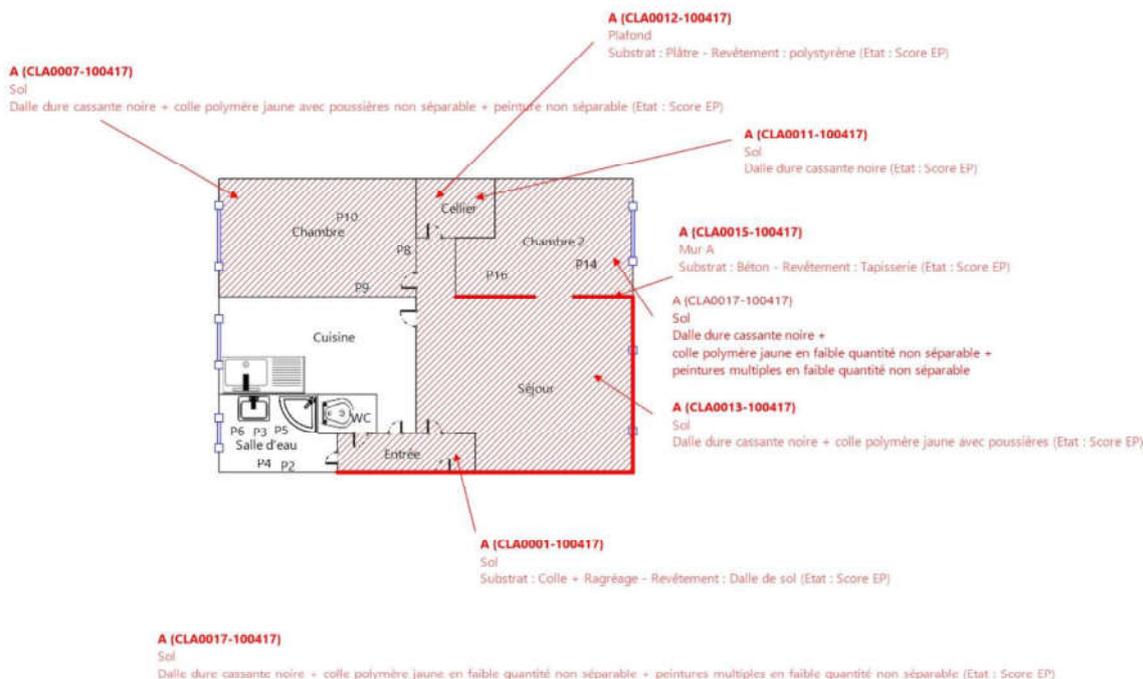
Planche (croquis) de repérage technique effectué par le cabinet : ALLODIAGNOSTIC, auteur : Christelle LANDREIN  
Dossier n° 863986 du  
Adresse du bien : 190 RUE DU MOULIN ESC AH 25LAH0401 (25LAH0401) 77190 DAMMARIÉ LES LYS

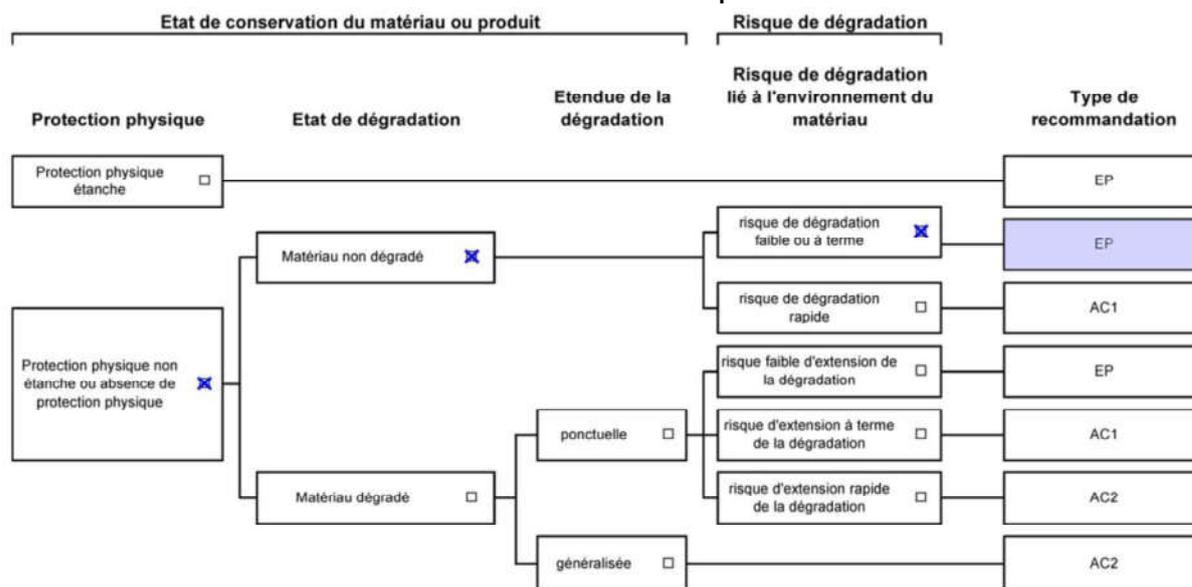
Dossier n° 863986  
Date de l'évaluation : 2017/04/04  
Bâtiment / local ou zone homogène : Entrée  
Identifiant Matériau : 0001  
Matériau : Substrat : Colle + Ragréage - Revêtement : Dalle de sol  
Résultat Score EP (Z-III-RF)

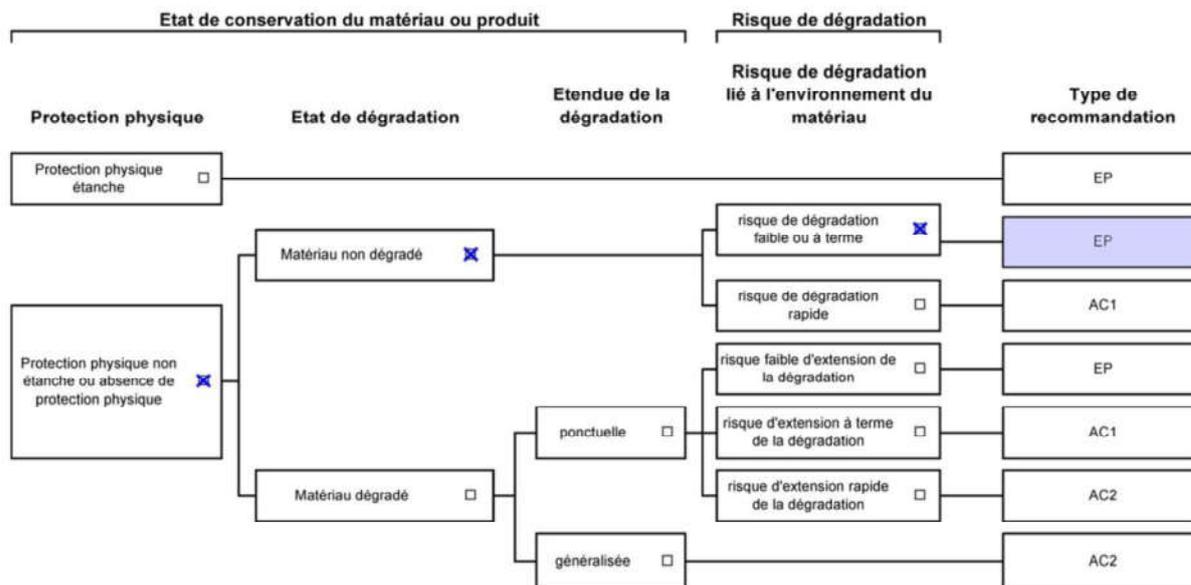
Dossier n° 863986  
Date de l'évaluation : 2017/04/04  
Bâtiment / local ou zone homogène : Entrée  
Identifiant Matériau : 0015  
Matériau : Substrat : Béton - Revêtement : Tapisserie  
Résultat Score EP (Z-III-RF)

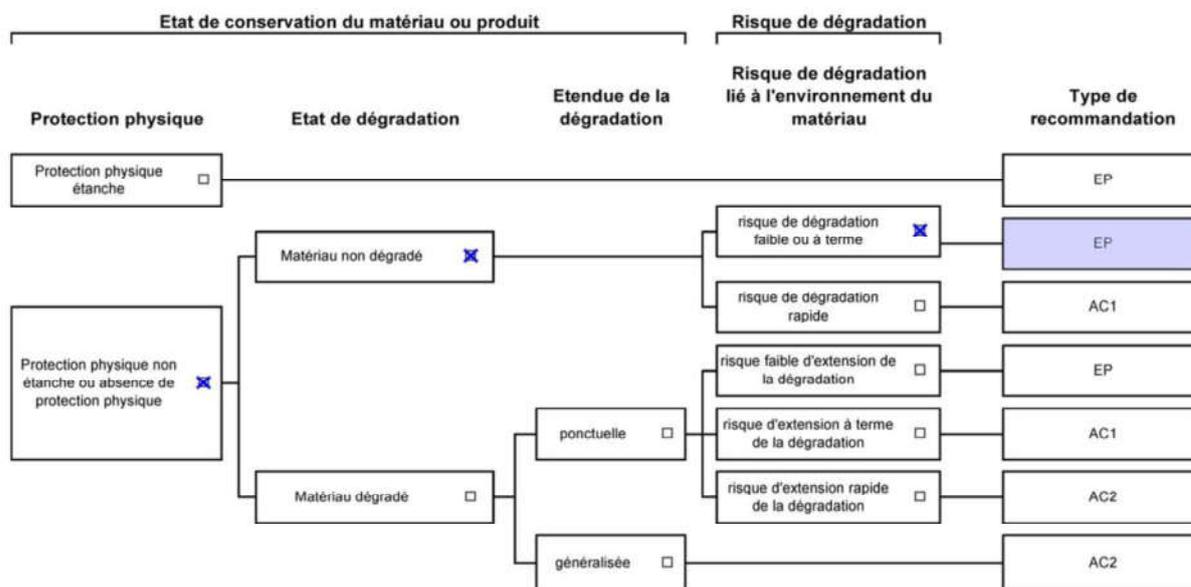
Dossier n° 863986  
Date de l'évaluation : 2017/04/04  
Bâtiment / local ou zone homogène : Chambre  
Identifiant Matériau : 0007  
Matériau : Dalle dure cassante noire + colle polymère jaune avec poussières non séparable + peinture non séparable  
Résultat Score EP (Z-III-RF)

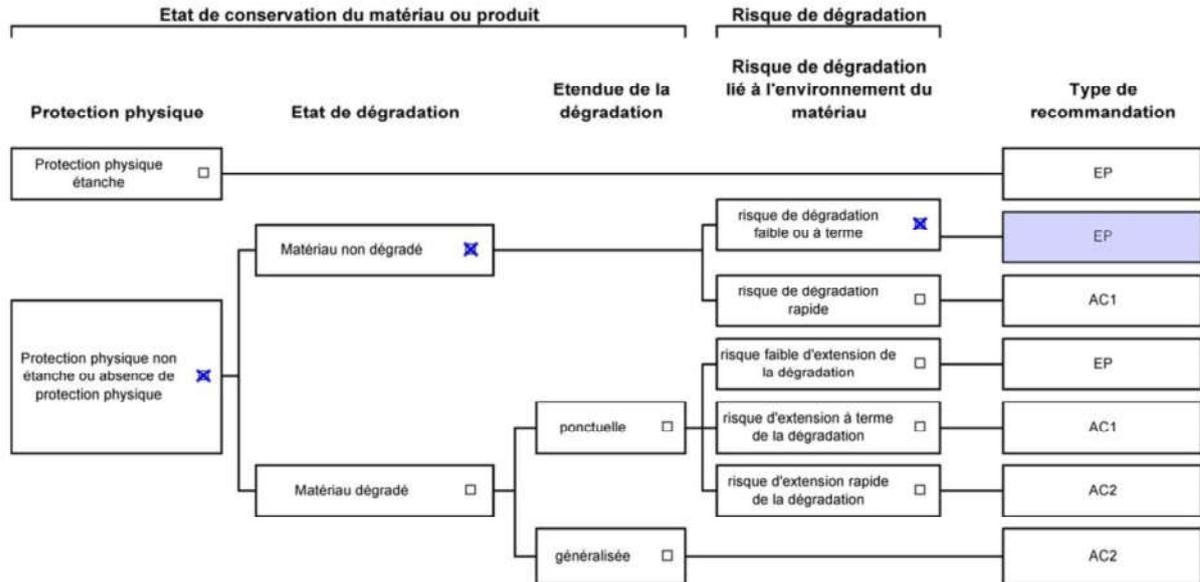
Dossier n° 863986  
Date de l'évaluation : 2017/04/04  
Bâtiment / local ou zone homogène : Cellier  
Identifiant Matériau : 0011  
Matériau : Dalle dure cassante noire  
Résultat Score EP (Z-III-RF)

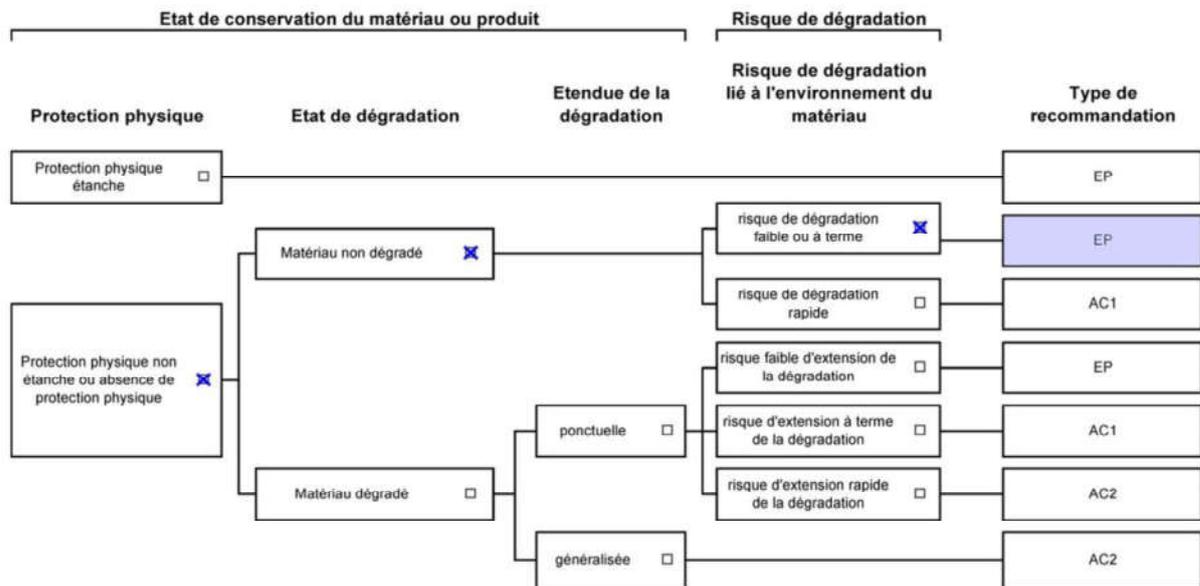
Dossier n° 863986  
Date de l'évaluation : 2017/04/04  
Bâtiment / local ou zone homogène : Cellier  
Identifiant Matériau : 0012  
Matériau : Substrat : Plâtre - Revêtement : polystyrène  
Résultat Score EP (Z-III-RF)

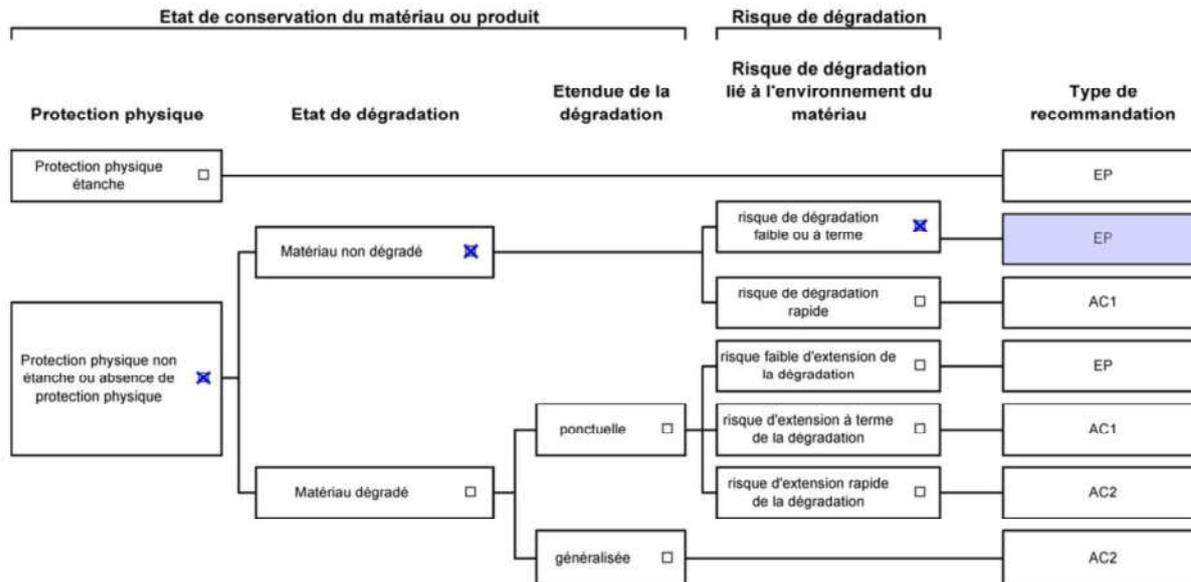
Dossier n° 863986  
Date de l'évaluation : 2017/04/04  
Bâtiment / local ou zone homogène : Séjour  
Identifiant Matériau : 0013  
Matériau : Dalle dure cassante noire + colle polymère jaune avec poussières  
Résultat Score EP (Z-III-RF)

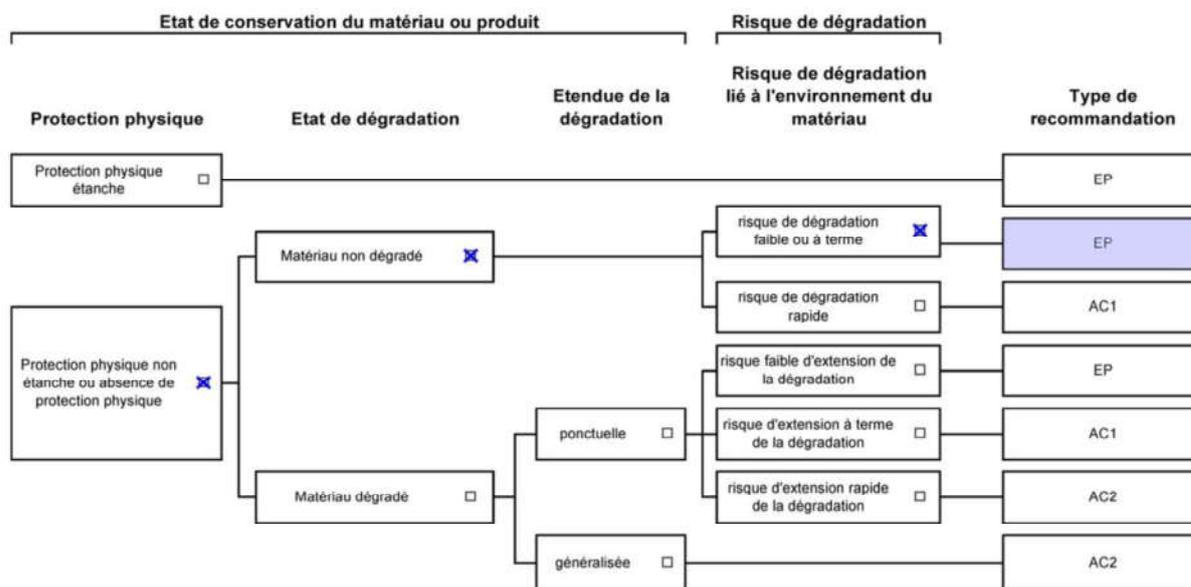
Dossier n° 863986  
Date de l'évaluation : 2017/04/04  
Bâtiment / local ou zone homogène : Séjour  
Identifiant Matériau : 0015  
Matériau : Substrat : Béton - Revêtement : Tapisserie  
Résultat Score EP (Z-III-RF)

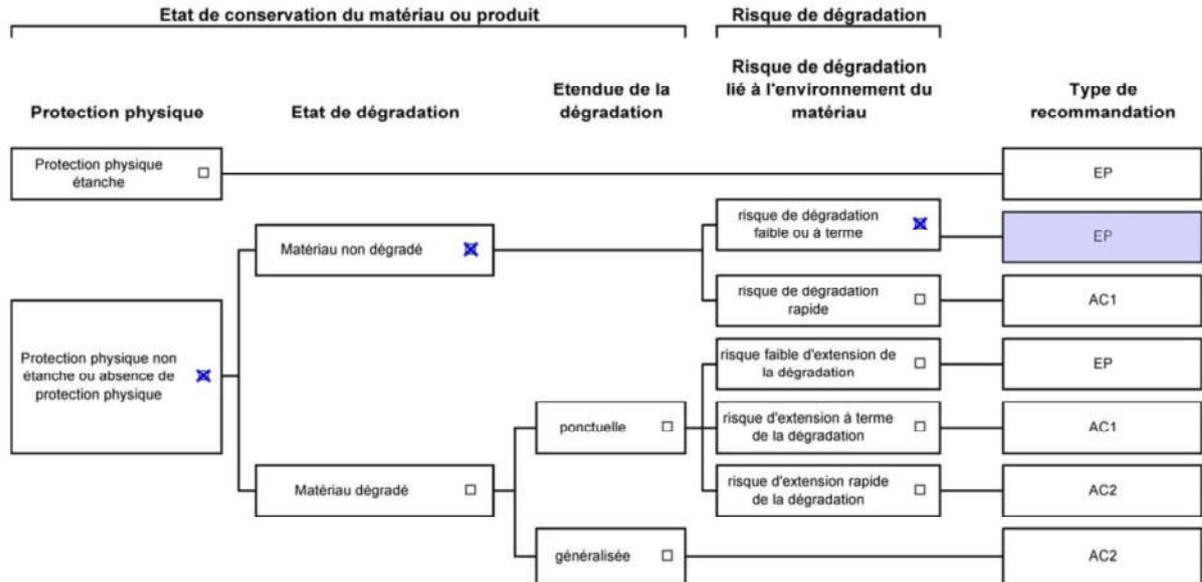
Dossier n° 863986  
Date de l'évaluation : 2017/04/04  
Bâtiment / local ou zone homogène : Séjour  
Identifiant Matériau : 0015  
Matériau : Substrat : Béton - Revêtement : Tapisserie  
Résultat Score EP (Z-III-RF)

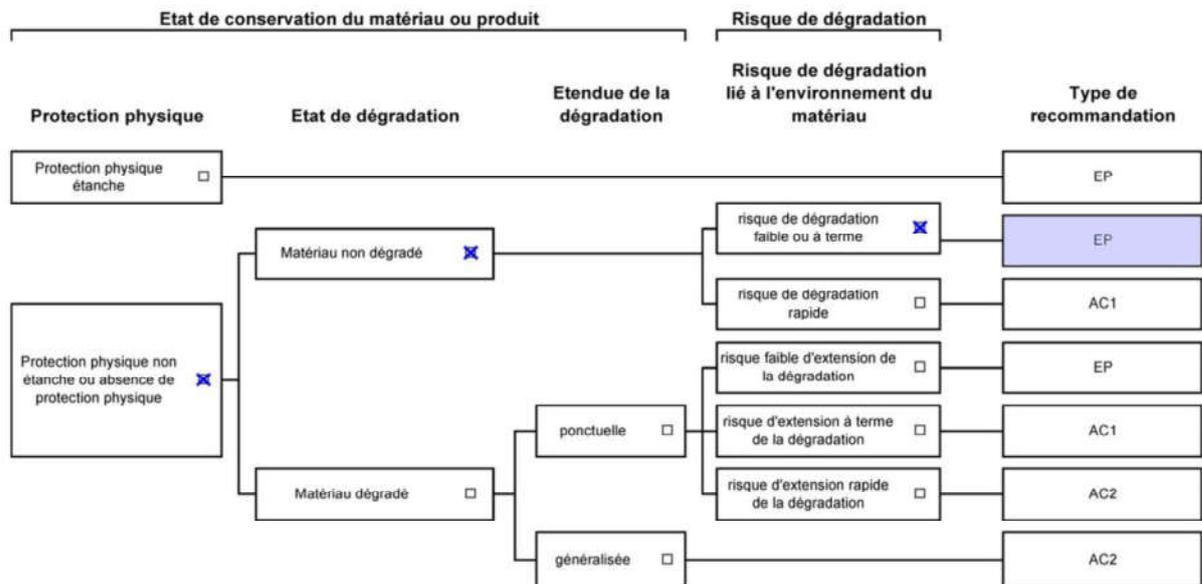
Dossier n° 863986  
Date de l'évaluation : 2017/04/04  
Bâtiment / local ou zone homogène : Chambre 2  
Identifiant Matériau : 0017  
Matériau : Dalle dure cassante noire + colle polymère jaune en faible quantité non séparable + peintures multiples en faible quantité non séparable  
Résultat Score EP (Z-III-RF)

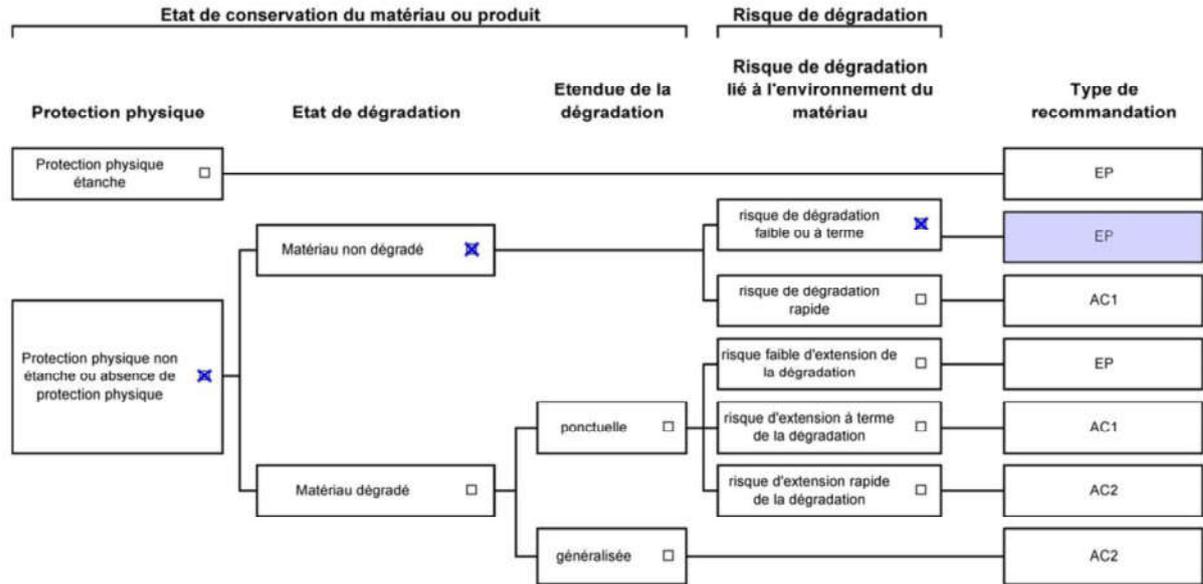
Dossier n° 863986  
 Date de l'évaluation : 2017/04/04  
 Bâtiment / local ou zone homogène : Chambre 2  
 Identifiant Matériau : 0015  
 Matériau : Substrat : Béton - Revêtement : Tapisserie  
 Résultat Score EP (Z-III-RF)
