# Rapport de repérage des matériaux et produits contenant de l'amiante avant réalisation de travaux dans un immeuble bâti

Numéro de dossier : MA2112047438  
Date d'édition: 31/05/2022

240 RUE DU MOULIN  
Porte 402 (25LAZ0402)  
77190 DAMMARIE LES LYS

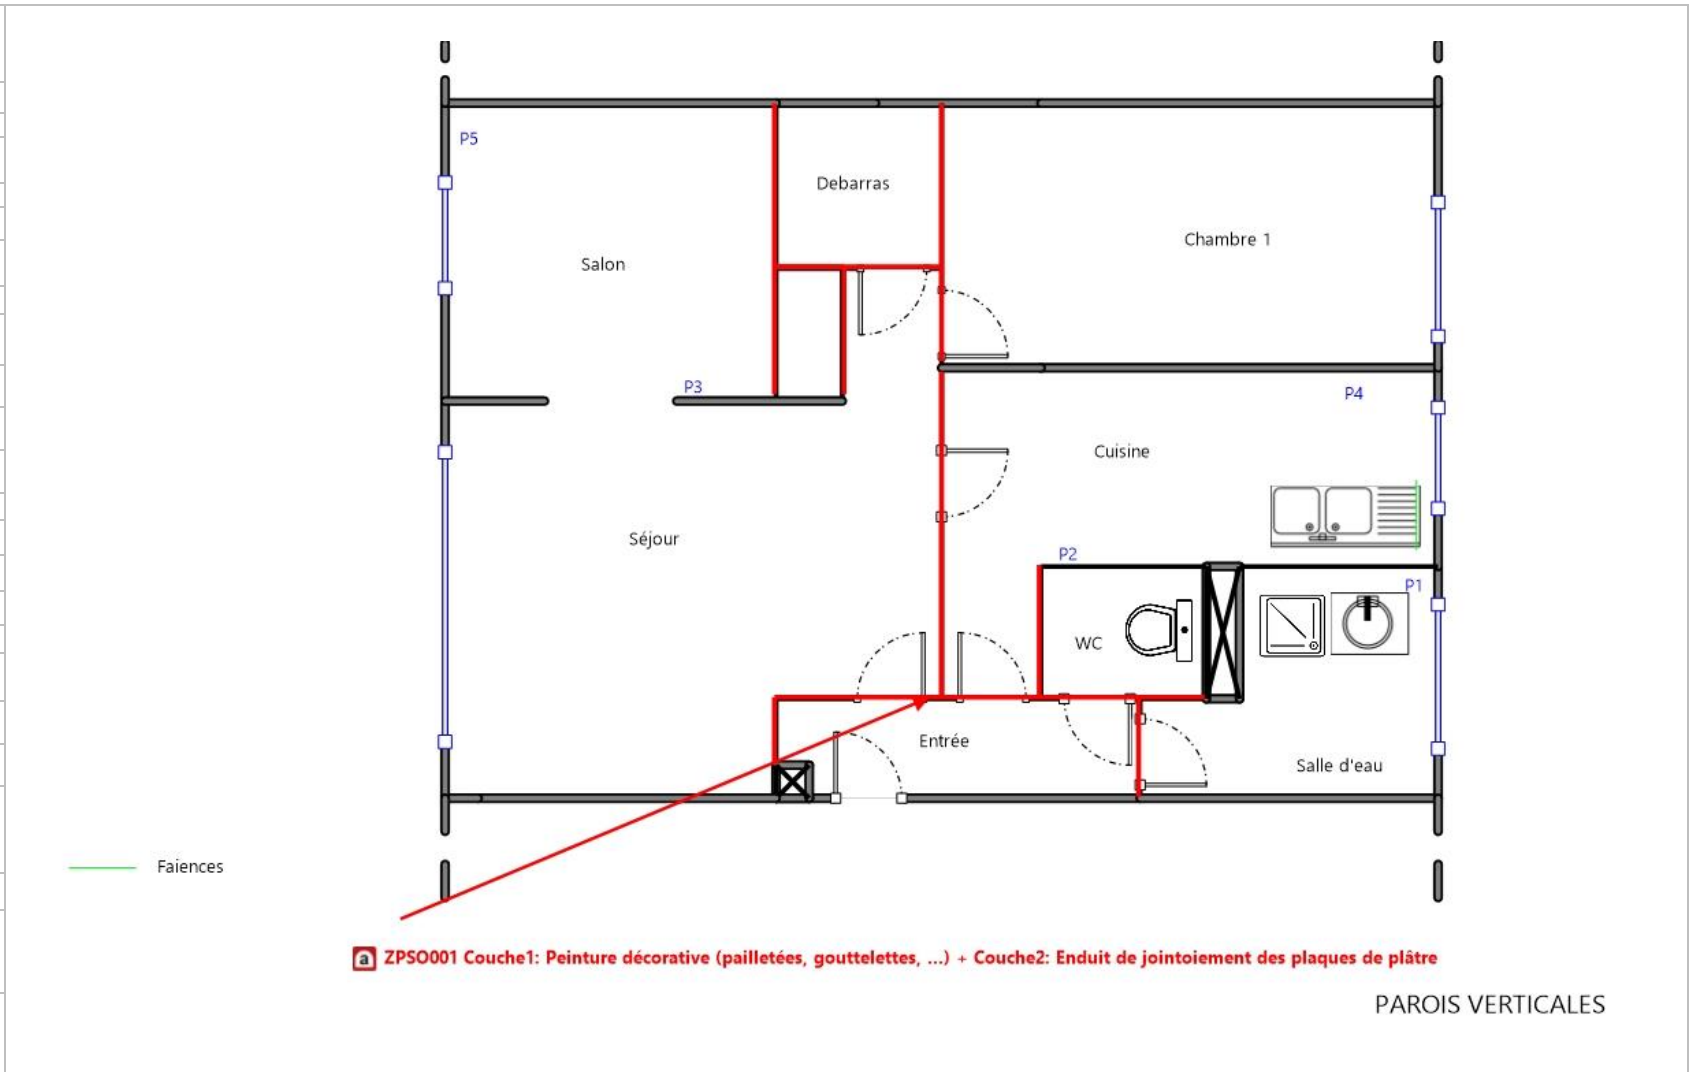
ZPSO	Niveau	Localisation	Zone	Description du prélèvement réalisé	Surface indicative
ZPSO001	4ème étage	Entrée; Séjour; Salon; Debarras; Chambre 1; Cuisine; WC; Salle d'eau	Cloisons avec liaisons sur murs et plafonds	-

<b>Planche de repérage des matériaux et produits amiantés</b>
Affaire	MA2112047438
Opération	SIMONETTI sylvain
Site	240 RUE DU MOULIN
	Porte 402 (25LAZ0402)
	77190 DAMMARIÉ LES LYS
Date de réalisation	31/05/2022
<b>Matériaux et produits contenant de l'amiante</b>	
	Surface amianté
	Linéaire / paroi amianté (type 1)
	Linéaire / paroi amianté (type 2)
	Conduit amianté
<b>Sondages destructifs / Prélèvements</b>	
	Px Prélèvement Positif
	Px Prélèvement négatif
	Sondage destructif
<b>Types de murs</b>	
	Mur Porteur
	Mur Cloison (type 1)
	Mur Cloison (type 2)
	Gaine technique
<b>Éléments ou pièces non visités</b>	
	Local non visité
	Élément non visité

Dans le cas où des matériaux contenant de l'amiante ont été repérés, il convient s'il a lieu de confier le désamiantage à une entreprise certifiée. Le repérage est conforme à la réglementation dans le cadre de cette mission. Toutefois, il n'est jamais possible d'être parfaitement exhaustif, dans la mesure où un sondage n'est représentatif qu'à l'endroit précis du support investigué. Il convient donc de rester toujours très vigilant lors des travaux quant à l'éventuelle mise à jour de matériaux suspects ce qui nécessitera un repérage complémentaire.

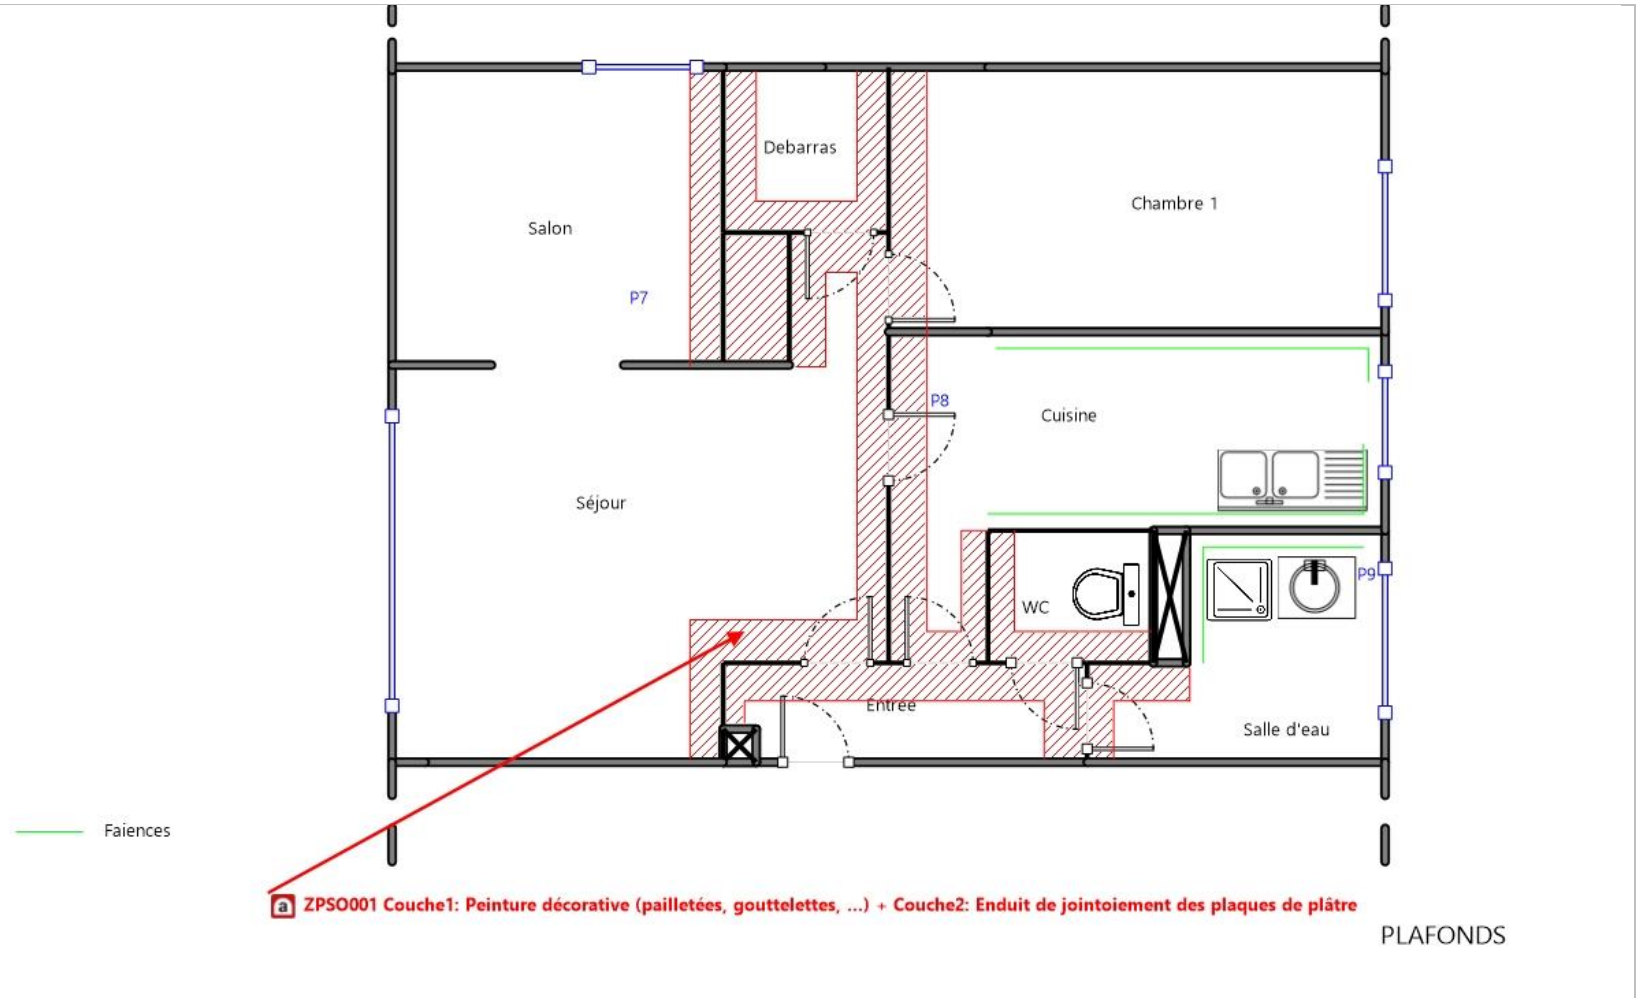
Affaire	MA2112047438
Opération	SIMONETTI sylvain
Site	240 RUE DU MOULIN
	Porte 402 (25LAZ0402)
	77190 DAMMARIÉ LES LYS
Date de réalisation	31/05/2022
<b>Matériaux et produits contenant de l'amiante</b>	
	Surface amianté
	Linéaire / paroi amianté (type 1)
	Linéaire / paroi amianté (type 2)
	Conduit amianté
<b>Sondages destructifs / Prélèvements</b>	
	Prélèvement Positif
	Prélèvement négatif
	Sondage destructif
<b>Types de murs</b>	
	Mur Porteur
	Mur Cloison (type 1)
	Mur Cloison (type 2)
	Gaine technique
<b>Eléments ou pièces non visités</b>	
	Local non visitée
	Élément non visité
