# Rapport de repérage des matériaux et produits contenant de l'amiante avant réalisation de travaux dans un immeuble bâti

Numéro de dossier : MA2112046267  
Date d'édition: 22/06/2022

15 Square de l'Abbaye  
BAT A  
77190 Dammarie-les-Lys

- Amélioration de la ventilation des logements (VMC)
- Mise en sécurité électrique des logements, condamnation des pelles vide-ordures et remplacement des ROAI gaz

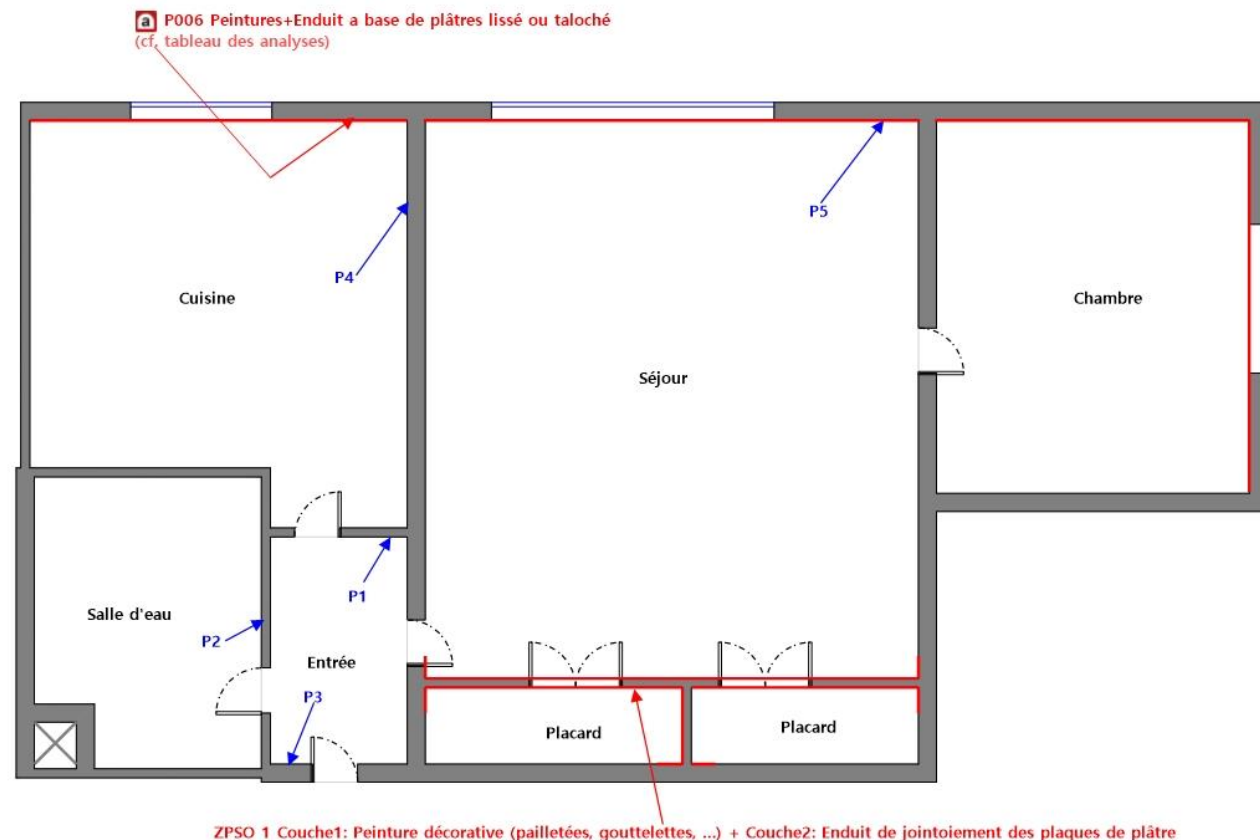
| | <b>Planche de repérage des matériaux et produits amiantés</b> |

Murs

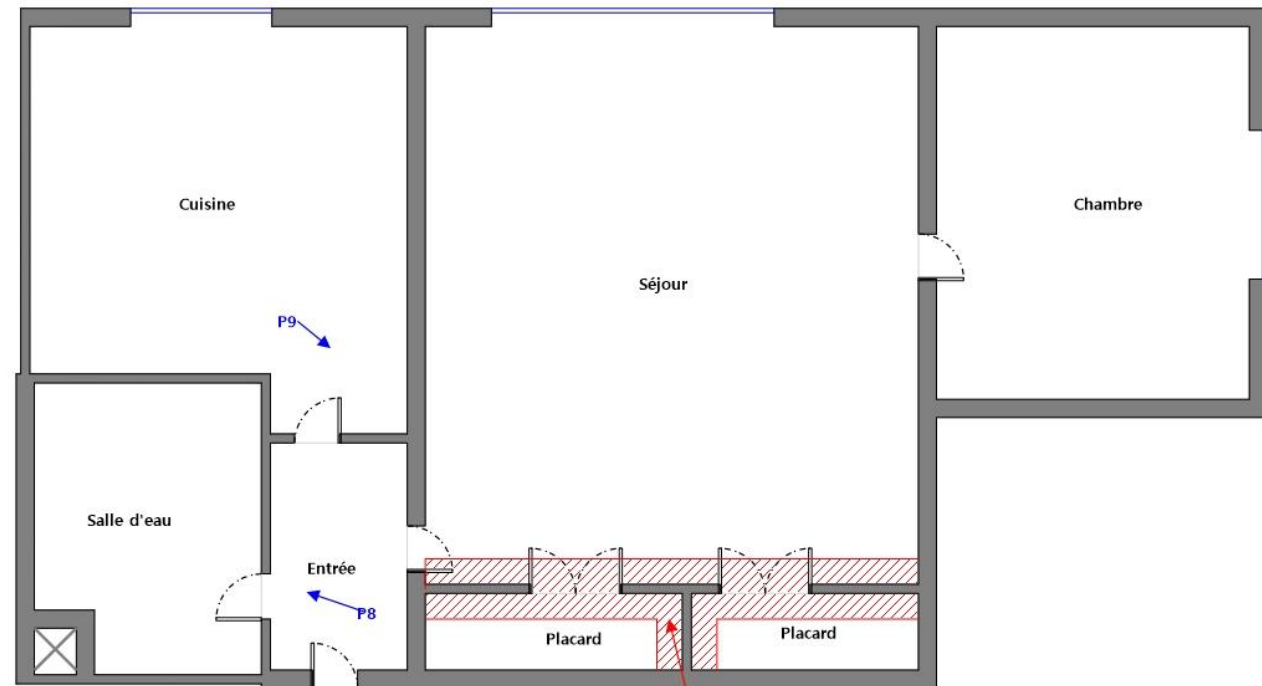
| | <b>Planche de repérage des matériaux et produits amiantés</b> | |

ZPSO 1 Couche1: Peinture décorative (pailletées, gouttelettes, ...) + Couche2: Enduit de jointoiement des plaques de plâtre

Plafonds

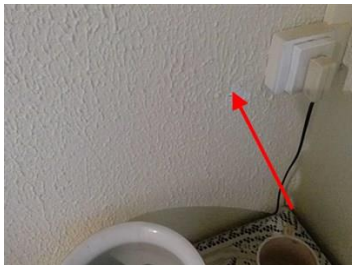
| Localisation | n° de sondage | Zone | Prélèvement effectué / Sondage et extension | Echantillon | Analyse | Photo |
|---|---|---|---|---|---|---|
| Entrée | 1 | Cloison | Oui<br>Rez de chaussée Porte 1 - Entrée<br>: Cloison | <p><u>Identifiant:</u> ZPSO002</p> <p><u>Echantillon:</u><br/>MA2112046267/P001, réf. labo.: 22EK053337-001<br/>MA2112046267/P002, réf. labo.: 22EK053337-002</p> <p><u>Description:</u> Couche1: Peinture décorative (pailletées, gouttelettes, ...) + Couche2: Enduit à base de plâtre lissé ou taloché</p> <p><u>Composant de la construction:</u> 3 - Parois verticales intérieures - Revêtements de murs, poteaux, cloisons, gaines, coffres + 3 - Parois verticales intérieures - Murs et cloisons maçonnés</p> <p><u>Partie à sonder:</u> Couche1: Peinture décorative (pailletées, gouttelettes, ...) + Couche2: Enduit à base de plâtre lissé ou taloché</p> <p><u>Justificatif:</u> Après analyse en laboratoire</p> | <p><u>Analyse:</u><br/>P001</p> <p><u>Partie analysée par le laboratoire:</u><br/>- Matériau de type système d'enduit peinture (beige) : Absence d'amiante</p> | |

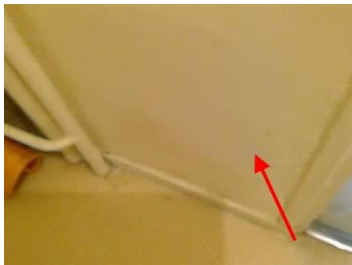
| Localisation | n° de sondage | Zone | Prélèvement effectué / Sondage et extension | Echantillon | Analyse | Photo |
|---|---|---|---|---|---|---|
| Salle d'eau | 2 | Cloison | Oui<br>Rez de chaussée Porte 1 - Salle d'eau : Cloison | <p><u>Identifiant:</u> ZPSO002</p> <p><u>Echantillon:</u><br/>MA2112046267/P001, réf. labo.: 22EK053337-001<br/>MA2112046267/P002, réf. labo.: 22EK053337-002</p> <p><u>Description:</u> Couche1: Peinture décorative (pailletées, gouttelettes, ...) + Couche2: Enduit à base de plâtre lissé ou taloché</p> <p><u>Composant de la construction:</u> 3 - Parois verticales intérieures - Revêtements de murs, poteaux, cloisons, gaines, coffres + 3 - Parois verticales intérieures - Murs et cloisons maçonnés</p> <p><u>Partie à sonder:</u> Couche1: Peinture décorative (pailletées, gouttelettes, ...) + Couche2: Enduit à base de plâtre lissé ou taloché</p> <p><u>Justificatif:</u> Après analyse en laboratoire</p> | <p><u>Analyse:</u><br/>P002</p> <p><u>Partie analysée par le laboratoire:</u><br/>- Matériau de type système d'enduit peinture (beige) ; matériau semi-dur de type plâtre (blanc) : Absence d'amiante</p> | |

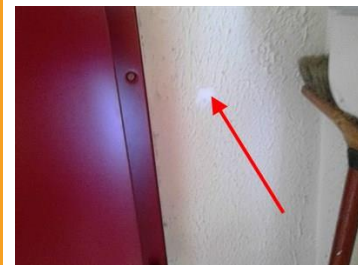
| Localisation | n° de sondage | Zone | Prélèvement effectué / Sondage et extension | Echantillon | Analyse | Photo |
|---|---|---|---|---|---|---|
| Entrée | 1 | Mur de refend | Oui<br>Rez de chaussée Porte 1 - Entrée<br>: Mur de refend | <p><u>Identifiant:</u> ZPSO003</p> <p><u>Echantillon:</u><br/>MA2112046267/P003, réf. labo.: 22EK053337-003<br/>MA2112046267/P004, réf. labo.: 22EK053337-004</p> <p><u>Description:</u> Couche1: Peinture décorative (pailletées, gouttelettes, ...) + Couche2: Enduit à base de plâtre lissé ou taloché</p> <p><u>Composant de la construction:</u> 3 - Parois verticales intérieures - Revêtements de murs, poteaux, cloisons, gaines, coffres + 3 - Parois verticales intérieures - Murs et cloisons maçonnés</p> <p><u>Partie à sonder:</u> Couche1: Peinture décorative (pailletées, gouttelettes, ...) + Couche2: Enduit à base de plâtre lissé ou taloché</p> <p><u>Justificatif:</u> Après analyse en laboratoire</p> | <p><u>Analyse:</u><br/>P003</p> <p><u>Partie analysée par le laboratoire:</u><br/>- Matériau de type système d'enduit peinture (beige) ; matériau semi-dur (gris) : Absence d'amiante</p> | |

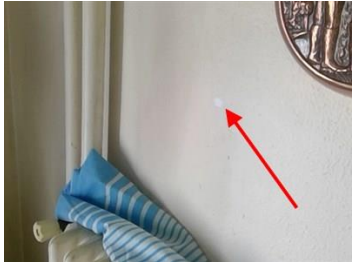
| Cuisine | 3 | Mur de refend | Oui<br>Rez de chaussée Porte 1 - Cuisine<br>: Mur de refend | <p><u>Identifiant:</u> ZPSO003</p> <p><u>Echantillon:</u><br/>MA2112046267/P003, réf. labo.: 22EK053337-003<br/>MA2112046267/P004, réf. labo.: 22EK053337-004</p> <p><u>Description:</u> Couche1: Peinture décorative (pailletées, gouttelettes, ...) + Couche2: Enduit à base de plâtre lissé ou taloché</p> <p><u>Composant de la construction:</u> 3 - Parois verticales intérieures - Revêtements de murs, poteaux, cloisons, gaines, coffres + 3 - Parois verticales intérieures - Murs et cloisons maçonnés</p> <p><u>Partie à sonder:</u> Couche1: Peinture décorative (pailletées, gouttelettes, ...) + Couche2: Enduit à base de plâtre lissé ou taloché</p> <p><u>Justificatif:</u> Après analyse en laboratoire</p> | <p><u>Analyse:</u><br/>P004</p> <p><u>Partie analysée par le laboratoire:</u><br/>- Matériau de type système d'enduit peinture (beige) ; matériau semi-dur (gris) en traces : Absence d'amiante</p> | |

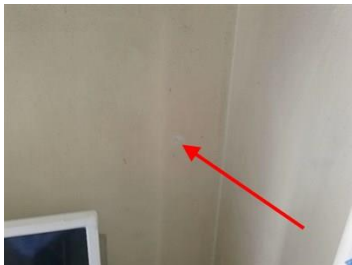
| ZPSO | Niveau | Localisation | Zone | Description du prélèvement réalisé | Surface indicative |
|---|---|---|---|---|---|
| ZPSO004 | Rez de chaussée Porte 1 | Cuisine; Séjour; Chambre | Mur donnant sur extérieur | Analyse : P005<br>- Matériau de type système d'enduit peinture (beige) (Absence d'amiante)<br>Analyse : P006<br>- Phase 2 Matériau de type système d'enduit peinture (brillant) (beige) (Présence d'amiante) | 27.75 M2 |

| Echantillon | Description Expert | Description laboratoire | Résultat Laboratoire |
|---|---|---|---|
| P006 | <u>Identifiant:</u> ZPSO004<br><u>Description:</u> Couche1: Peinture décorative (pailletées, gouttelettes, ...) + Couche2: Enduit à base de plâtre lissé ou taloché | - Phase 2 Matériau de type système d'enduit peinture (brillant) (beige)<br>Présence d'amiante | Présence d'amiante |

| Localisation | n° de sondage | Zone | Prélèvement effectué / Sondage et extension | Echantillon | Analyse | Photo |
|---|---|---|---|---|---|---|
| Cuisine | 1 | Mur donnant sur extérieur | Oui<br>Rez de chaussée Porte 1 - Cuisine<br>: Mur donnant sur extérieur | <p><u>Identifiant:</u> ZPSO004</p> <p><u>Echantillon:</u><br/>MA2112046267/P005, réf. labo.: 22EK053337-005<br/>MA2112046267/P006, réf. labo.: 22EK053337-006</p> <p><u>Description:</u> Couche1: Peinture décorative (pailletées, gouttelettes, ...) + Couche2: Enduit à base de plâtre lissé ou taloché</p> <p><u>Composant de la construction:</u> 3 - Parois verticales intérieures - Revêtements de murs, poteaux, cloisons, gaines, coffres + 3 - Parois verticales intérieures - Murs et cloisons maçonnés</p> <p><u>Partie à sonder:</u> Couche1: Peinture décorative (pailletées, gouttelettes, ...) + Couche2: Enduit à base de plâtre lissé ou taloché</p> <p><u>Justificatif:</u> Après analyse en laboratoire</p> | <p><u>Analyse:</u><br/>P006</p> <p><u>Partie analysée par le laboratoire:</u><br/>- Phase 2 Matériau de type système d'enduit peinture (brillant) (beige)<br/>Présence d'amiante</p> | |

Dans le cas où des matériaux contenant de l'amiante ont été repérés, il convient s'il a lieu de confier le désamiantage à une entreprise certifiée. Le repérage est conforme à la réglementation dans le cadre de cette mission. Toutefois, il n'est jamais possible d'être parfaitement exhaustif, dans la mesure où un sondage n'est représentatif qu'à l'endroit précis du support investigué. Il convient donc de rester toujours très vigilant lors des travaux quant à l'éventuelle mise à jour de matériaux suspects ce qui nécessitera un repérage complémentaire.

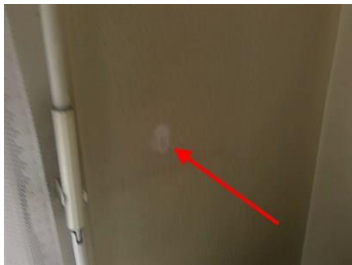
| Localisation | n° de sondage | Zone | Prélèvement effectué / Sondage et extension | Echantillon | Analyse | Photo |
|---|---|---|---|---|---|---|
| Séjour | 2 | Mur donnant sur extérieur | Oui<br>Rez de chaussée Porte 1 - Séjour :<br>Mur donnant sur extérieur | <p><u>Identifiant:</u> ZPSO004</p> <p><u>Echantillon:</u><br/>MA2112046267/P005, réf. labo.: 22EK053337-005<br/>MA2112046267/P006, réf. labo.: 22EK053337-006</p> <p><u>Description:</u> Couche1: Peinture décorative (pailletées, gouttelettes, ...) + Couche2: Enduit à base de plâtre lissé ou taloché</p> <p><u>Composant de la construction:</u> 3 - Parois verticales intérieures - Revêtements de murs, poteaux, cloisons, gaines, coffres + 3 - Parois verticales intérieures - Murs et cloisons maçonnés</p> <p><u>Partie à sonder:</u> Couche1: Peinture décorative (pailletées, gouttelettes, ...) + Couche2: Enduit à base de plâtre lissé ou taloché</p> <p><u>Justificatif:</u> Après analyse en laboratoire</p> | <p><u>Analyse:</u><br/>P005</p> <p><u>Partie analysée par le laboratoire:</u><br/>- Matériau de type système d'enduit peinture (beige) : Absence d'amiante</p> | |

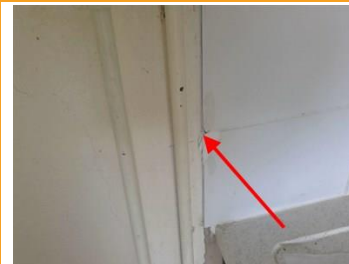
| Localisation | n° de sondage | Zone | Prélèvement effectué / Sondage et extension | Echantillon | Analyse | Photo |
|---|---|---|---|---|---|---|
| Cuisine | 1 | Faïences Murs C/D | Oui<br>Rez de chaussée Porte 1 - Cuisine : Mur C | <p><u>Identifiant:</u> ZPSO005</p> <p><u>Réf. échantillon:</u> MA2112046267/P007</p> <p><u>Réf. laboratoire:</u> 22EK053337-007</p> <p><u>Description:</u> Colle de faïence+Joint</p> <p><u>Composant de la construction:</u> 3 - Parois verticales intérieures - Revêtements de murs, poteaux, cloisons, gaines, coffres</p> <p><u>Partie à sonder:</u> Colle de faïence</p> <p><u>Justificatif:</u> Après analyse en laboratoire</p> | <p><u>Analyse:</u><br/>P007</p> <p><u>Partie analysée par le laboratoire:</u><br/>- Matériau souple (beige) ; matériau dur de type carrelage, faïence (blanc) ; matériau dur de type ciment-colle (blanc) ; matériau (noir) en traces : Absence d'amiante</p> | |

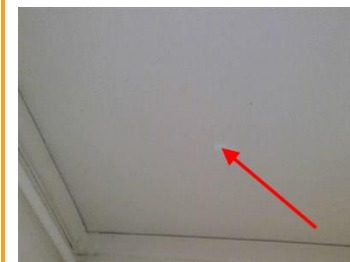
| ZPSO006 : Couche1: Peinture décorative (pailletées, gouttelettes...) + Couche2: Enduit à base de plâtre lissé ou taloché | | | | | | |
|---|---|---|---|---|---|---|
| Entrée | 1 | Plafond | Oui<br>Rez de chaussée Porte 1 - Entrée : Plafond | <p><u>Identifiant:</u> ZPSO006</p> <p><u>Echantillon:</u><br/>MA2112046267/P008, réf. labo.: 22EK053337-008<br/>MA2112046267/P009, réf. labo.: 22EK053337-009</p> <p><u>Description:</u> Couche1: Peinture décorative (pailletées, gouttelettes...) + Couche2: Enduit à base de plâtre lissé ou taloché</p> <p><u>Composant de la construction:</u> 4 - Plafonds et faux plafonds - Plafonds</p> <p><u>Partie à sonder:</u> Couche1: Peinture décorative (pailletées, gouttelettes...) + Couche2: Enduit à base de plâtre lissé ou taloché</p> <p><u>Justificatif:</u> Après analyse en laboratoire</p> | <p><u>Analyse:</u><br/>P008</p> <p><u>Partie analysée par le laboratoire:</u><br/>- Matériau de type système d'enduit peinture (beige) ; matériau semi-dur (gris) en traces :<br/>Absence d'amiante</p> | |

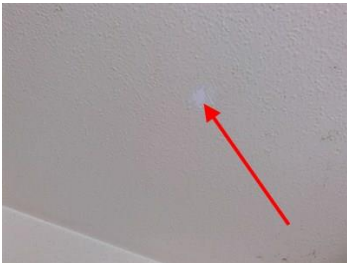
| Cuisine | 3 | Plafond | Oui<br>Rez de chaussée Porte 1 - Cuisine<br>: Plafond | <p><u>Identifiant:</u> ZPSO006</p> <p><u>Echantillon:</u><br/>MA2112046267/P008, réf. labo.: 22EK053337-008<br/>MA2112046267/P009, réf. labo.: 22EK053337-009</p> <p><u>Description:</u> Couche1: Peinture décorative (paillétées, gouttelettes...) + Couche2: Enduit à base de plâtre lissé ou taloché</p> <p><u>Composant de la construction:</u> 4 - Plafonds et faux plafonds - Plafonds</p> <p><u>Partie à sonder:</u> Couche1: Peinture décorative (paillétées, gouttelettes...) + Couche2: Enduit à base de plâtre lissé ou taloché</p> <p><u>Justificatif:</u> Après analyse en laboratoire</p> | <p><u>Analyse:</u><br/>P009</p> <p><u>Partie analysée par le laboratoire:</u><br/>- Matériau de type système d'enduit peinture (beige) ; matériau semi-dur (gris) : Absence d'amiante</p> | |
