Rapport de repérage des matériaux et produits contenant de l'amiante avant réalisation de travaux dans un immeuble bâti

1
207 RUE DU LT MOISANT
77190 DAMMARIE LES LYS

25LAR0301 04/08/2020 - 04:19

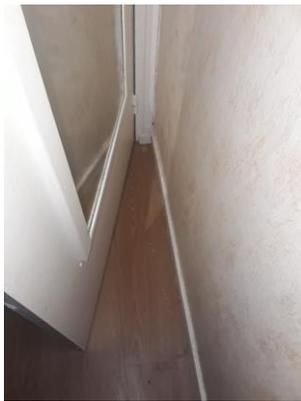
Identification : P008 (Fr1)

Pièce et étage : Chambre 1 R+3

Localisation : Sol

Parties d'ouvrages ou de composants : Revêtements de sols (Sous-couches (carton, feutre, -) des revêtements souples)

Descriptif Laboratoire : Peintures multiples non séparable + revêtement souple beige + colle polymère jaune non séparable

Résultat (justification) : Amiante non détectée (RESULTAT ANALYSE)

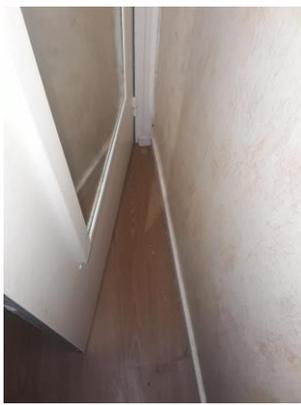
Identification : P008 (Fr2)

Pièce et étage : Chambre 1 R+3

Localisation : Sol

Parties d'ouvrages ou de composants : Revêtements de sols (Sous-couches (carton, feutre, -) des revêtements souples)

Descriptif Laboratoire : Dalle dure cassante noire

Résultat (justification) : Amiante détecté (RESULTAT ANALYSE)
