# Rapport de repérage des matériaux et produits contenant de l'amiante avant réalisation de travaux dans un immeuble bâti

251, Rue du Lt Moisant - Logement 2 - ESC AU - RC  
77190 DAMMARIÉ LES LYS

25LAU0002-2 21/04/2020 - 02:33

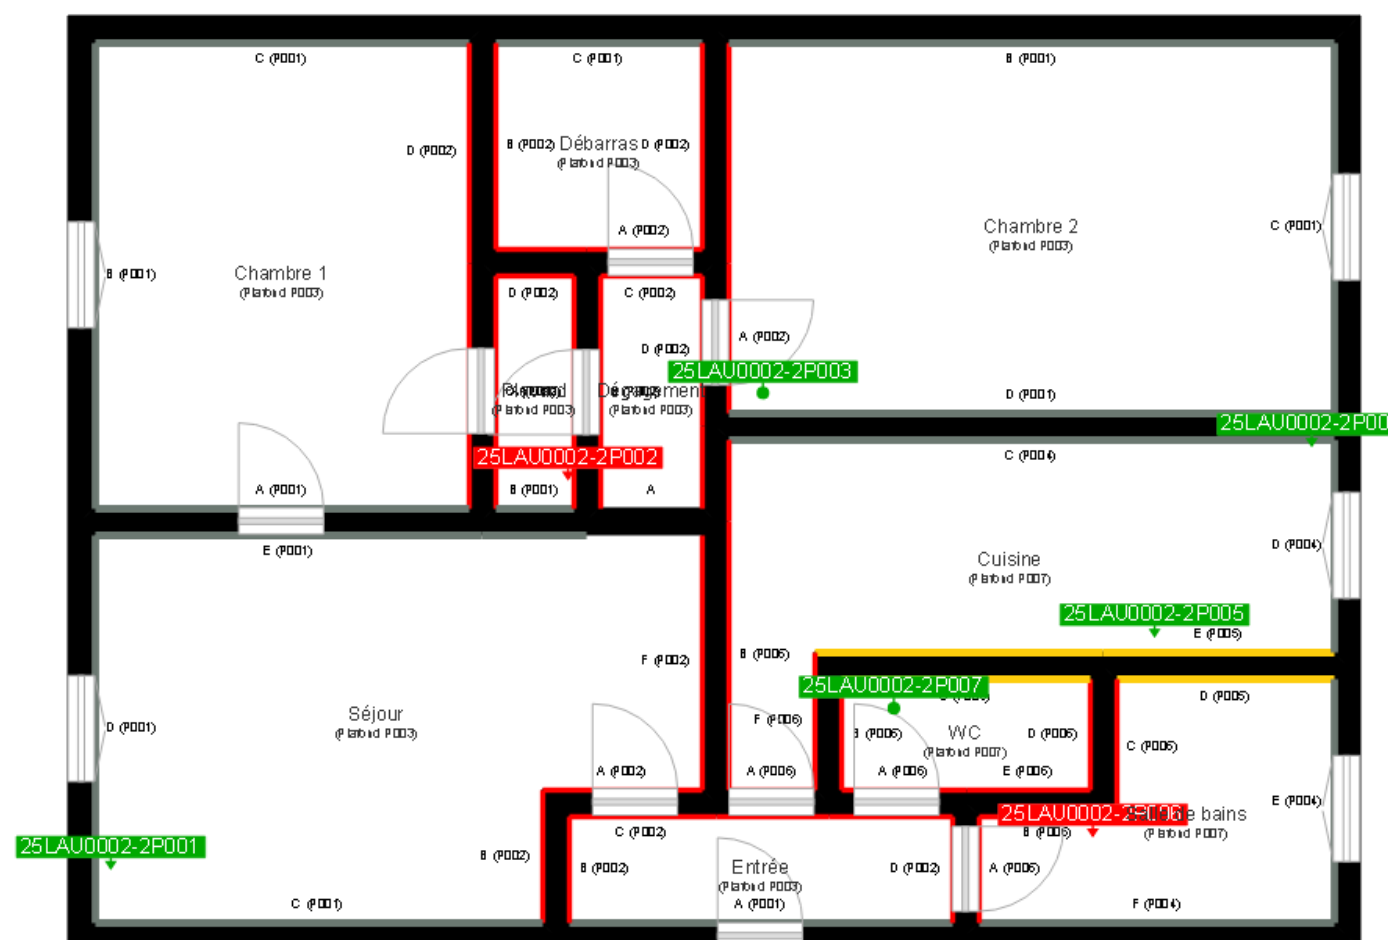
Bien : 25LAU0002-2 - 251, Rue du Lt Moisant - Logement 2 - ESC AU - RC  
77190 DAMMARRIE LES LYS

Pièce et Etage	Ouvrage ou composant de la construction	Localisation	Partie d'ouvrage ou de composant à inspecter ou à sonder	Identification	Justification	Commentaire
Placard - RC	Autres	Mur A	Enduit / Calicot	P002	RESULTAT ANALYSE	
Chambre 1 - RC	Autres	Mur D	Enduit / Calicot	P002	ZPSO	
Chambre 2 - RC	Autres	Mur A	Enduit / Calicot	P002	ZPSO	
Débarras - RC	Autres	Mur A, Mur B, Mur D	Enduit / Calicot	P002	ZPSO	
Dégagement - RC	Autres	Mur B, Mur C, Mur D	Enduit / Calicot	P002	ZPSO	
Entrée - RC	Autres	Mur B, Mur C, Mur D	Enduit / Calicot	P002	ZPSO	
Placard - RC	Autres	Mur C, Mur D	Enduit / Calicot	P002	ZPSO	
Séjour - RC	Autres	Mur A, Mur B, Mur F	Enduit / Calicot	P002	ZPSO	
Salle de bains - RC	Autres	Mur B	Enduit / Calicot	P006	RESULTAT ANALYSE	
Cuisine - RC	Autres	Mur A, Mur B, Mur F	Enduit / Calicot	P006	ZPSO	
Salle de bains - RC	Autres	Mur A, Mur C	Enduit / Calicot	P006	ZPSO	
WC - RC	Autres	Mur A, Mur B, Mur D, Mur E	Enduit / Calicot	P006	ZPSO
