Rapport de repérage des matériaux et produits contenant de l'amiante avant réalisation de travaux dans un immeuble bâti

16 Rue B. de Poret - Logement 1 - ESC AY - R+2
77190 DAMMARIÉ LES LYS

Date du rapport : 30/01/2020

25LAY0201 30/01/2020 - 10:19

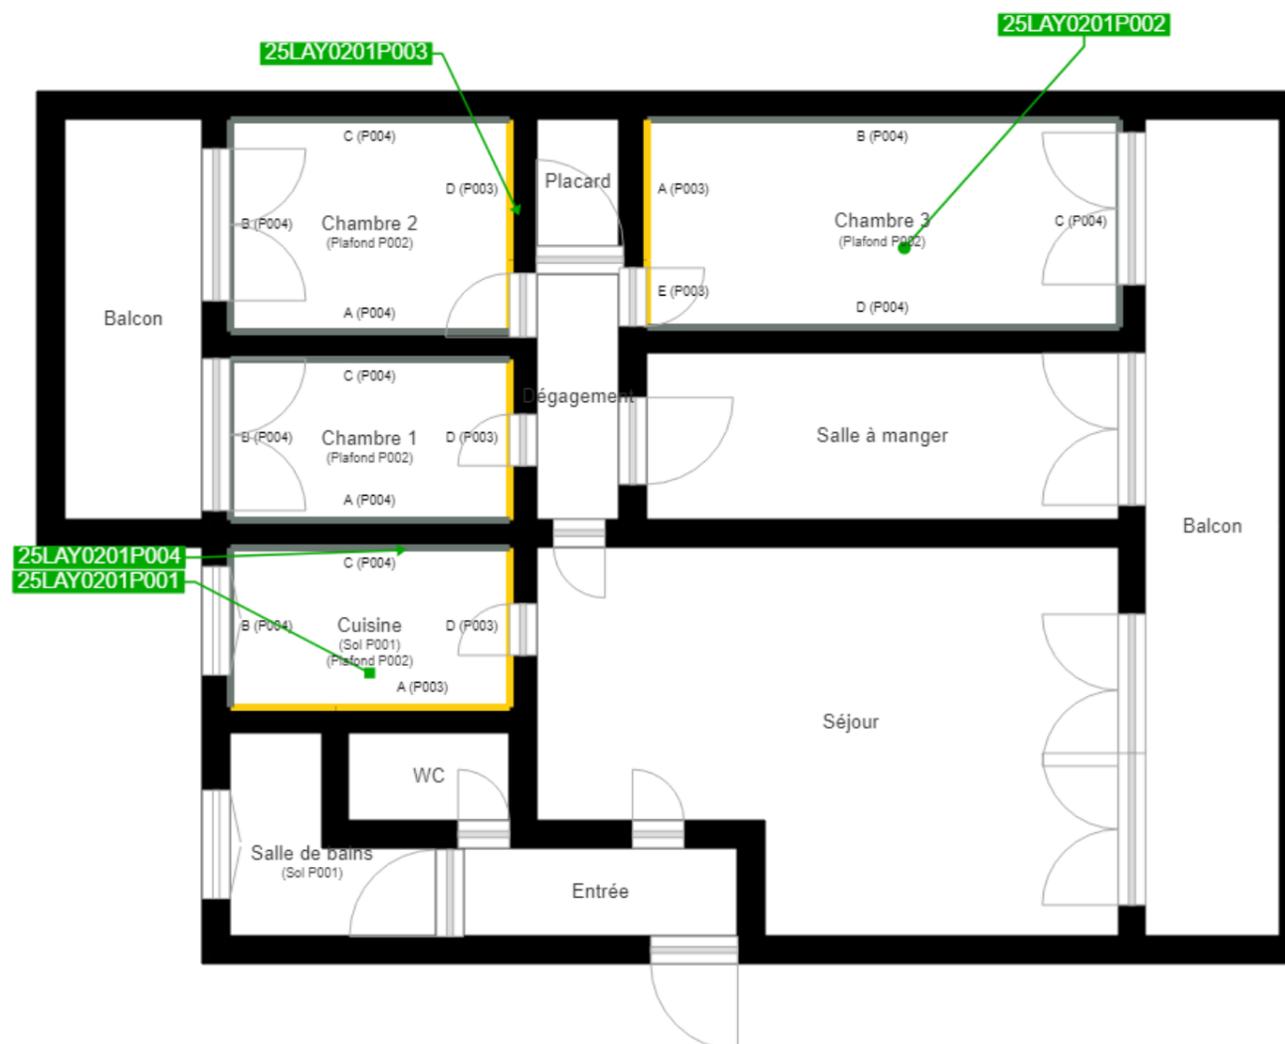
Légende des prélèvements :

- Prélèvement de sol amianté
- Prélèvement de sol non amianté
- Prélèvement de plafond amianté
- Prélèvement de plafond non amianté
- Prélèvement de mur amianté
- Prélèvement de mur non amianté
- Autre type de prélèvement amianté
- Autre type de prélèvement non amianté
- Sols amiantés
- Plafonds amiantés
- Sols et plafonds amiantés
