Rapport de repérage des matériaux et produits contenant de l'amiante avant réalisation de travaux dans un immeuble bâti

Numéro de dossier : MA2112047622
Date d'édition: 31/05/2022

176 RUE DU MOULIN Porte 202
(25LAH0202)
777190 DAMMARIÉ LES LYS

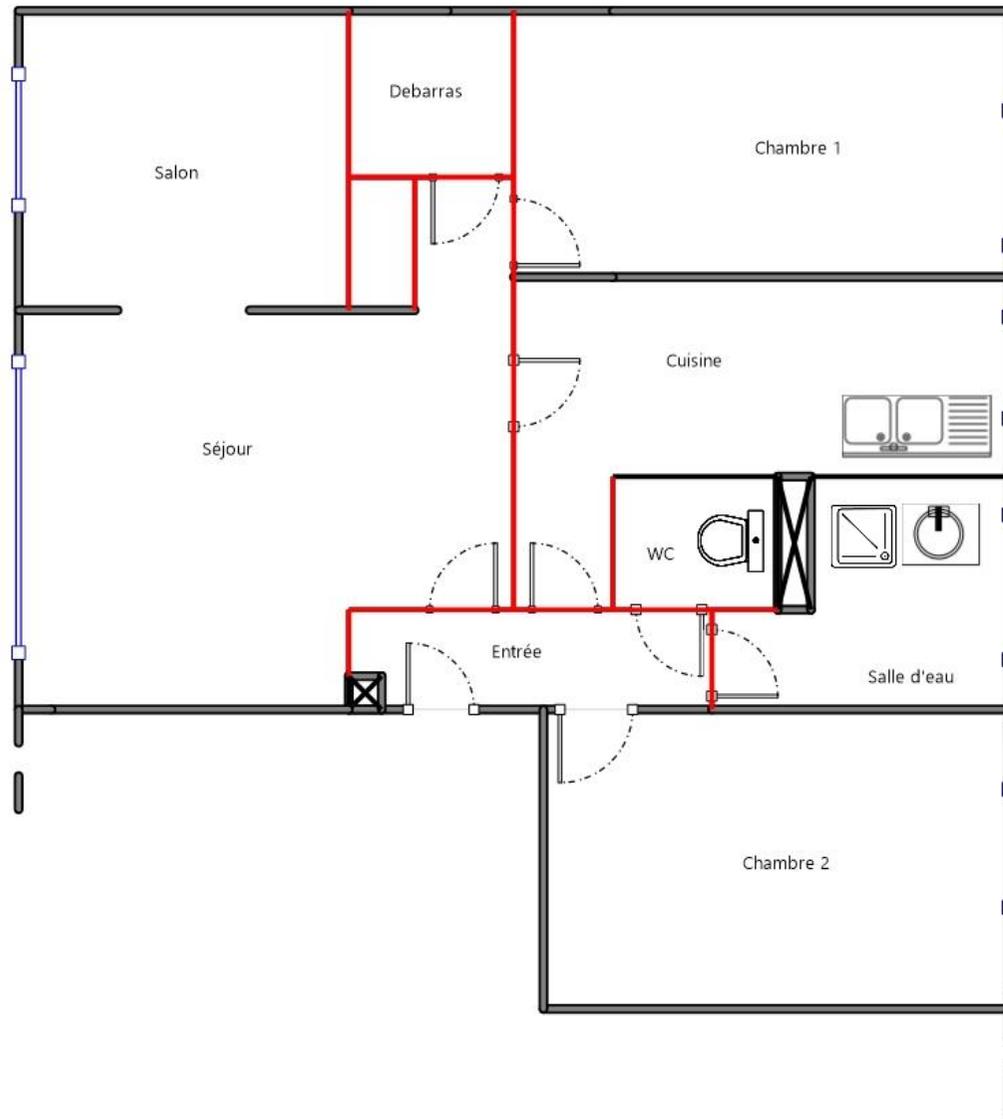
Planche de repérage des matériaux et produits amiantés
Affaire	MA2112047622
Opération	SIMONETTI sylvain
Site	176 RUE DU MOULIN Porte 202 (25LAH0202)
	777190
	DAMMARIE LES LYS
Date de réalisation	31/05/2022
Matériaux et produits contenant de l'amiante

ZPSO	Niveau	Localisation	Zone	Description du prélèvement réalisé	Surface indicative
ZPSO001	2ème étage	Entrée; Séjour; Salon; Debarras; Chambre 1; Cuisine; WC; Salle d'eau	Cloisons avec liaisons sur murs et plafonds	-

Dans le cas où des matériaux contenant de l'amiante ont été repérés, il convient s'il a lieu de confier le désamiantage à une entreprise certifiée. Le repérage est conforme à la réglementation dans le cadre de cette mission. Toutefois, il n'est jamais possible d'être parfaitement exhaustif, dans la mesure où un sondage n'est représentatif qu'à l'endroit précis du support investigué. Il convient donc de rester toujours très vigilant lors des travaux quant à l'éventuelle mise à jour de matériaux suspects ce qui nécessitera un repérage complémentaire.

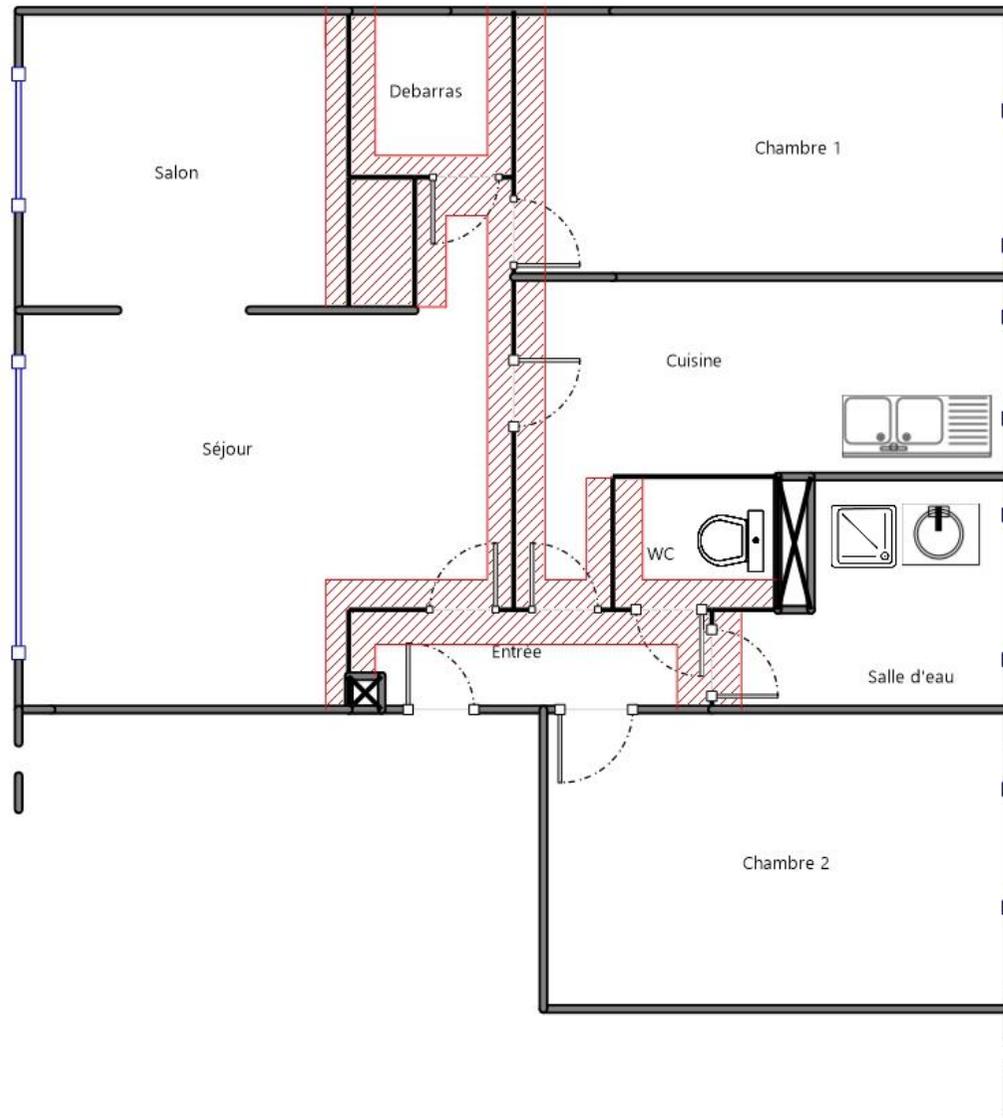
Planche de repérage des matériaux et produits amiantés
Affaire	MA2112047622
Opération	SIMONETTI sylvain
Site	176 RUE DU MOULIN Porte 202 (25LAH0202)
	777190
	DAMMARIÉ LES LYS
Date de réalisation	31/05/2022
Matériaux et produits contenant de l'amiante

PLAFONDS

Echantillon	Description Expert	Description laboratoire	Résultat Laboratoire
P001	<u>Identifiant:</u> ZPSO002 <u>Description:</u> Couche1: Peinture décorative (pailletées, gouttelettes, ...) + Couche2: Enduit à base de plâtre lissé ou taloché	- Phase 2 Matériau de type peinture (blanc) ; matériau (fibreux) (blanc) ; matériau de type peinture (violet) ; matériau de type peinture (beige) ; matériau semi-dur de type enduit (blanc) Absence d'amiante	Absence d'amiante
P002	<u>Identifiant:</u> ZPSO002 <u>Description:</u> Couche1: Peinture décorative (pailletées, gouttelettes, ...) + Couche2: Enduit à base de plâtre lissé ou taloché	- Phase 2 Matériau de type peinture (blanc) ; matériau (fibreux) (blanc) ; matériau de type peinture (beige) ; matériau de type peinture (jaune) ; matériau semi-dur (gris) Absence d'amiante	Absence d'amiante
P003	<u>Identifiant:</u> ZPSO003 <u>Description:</u> Couche1: Peinture décorative (pailletées, gouttelettes, ...) + Couche2: Enduit à base de plâtre lissé ou taloché	- Phase 2 Matériau fibreux de type papier peint (beige) ; matériau de type peinture (gris) ; matériau de type peinture (beige) ; matériau de type peinture (blanc) ; matériau semi-dur (gris) Absence d'amiante	Absence d'amiante
