# Rapport de repérage des matériaux et produits contenant de l'amiante avant réalisation de travaux dans un immeuble bâti

Numéro de dossier : MA2112046403  
Date d'édition: 02/05/2022

157 RUE LT MOISANT  
BAT E (25LAL0402)  
77190 DAMMARIES LES LYS  
BAT 113 Etage 4 Porte 402  
Lot numéro 25LAL0402

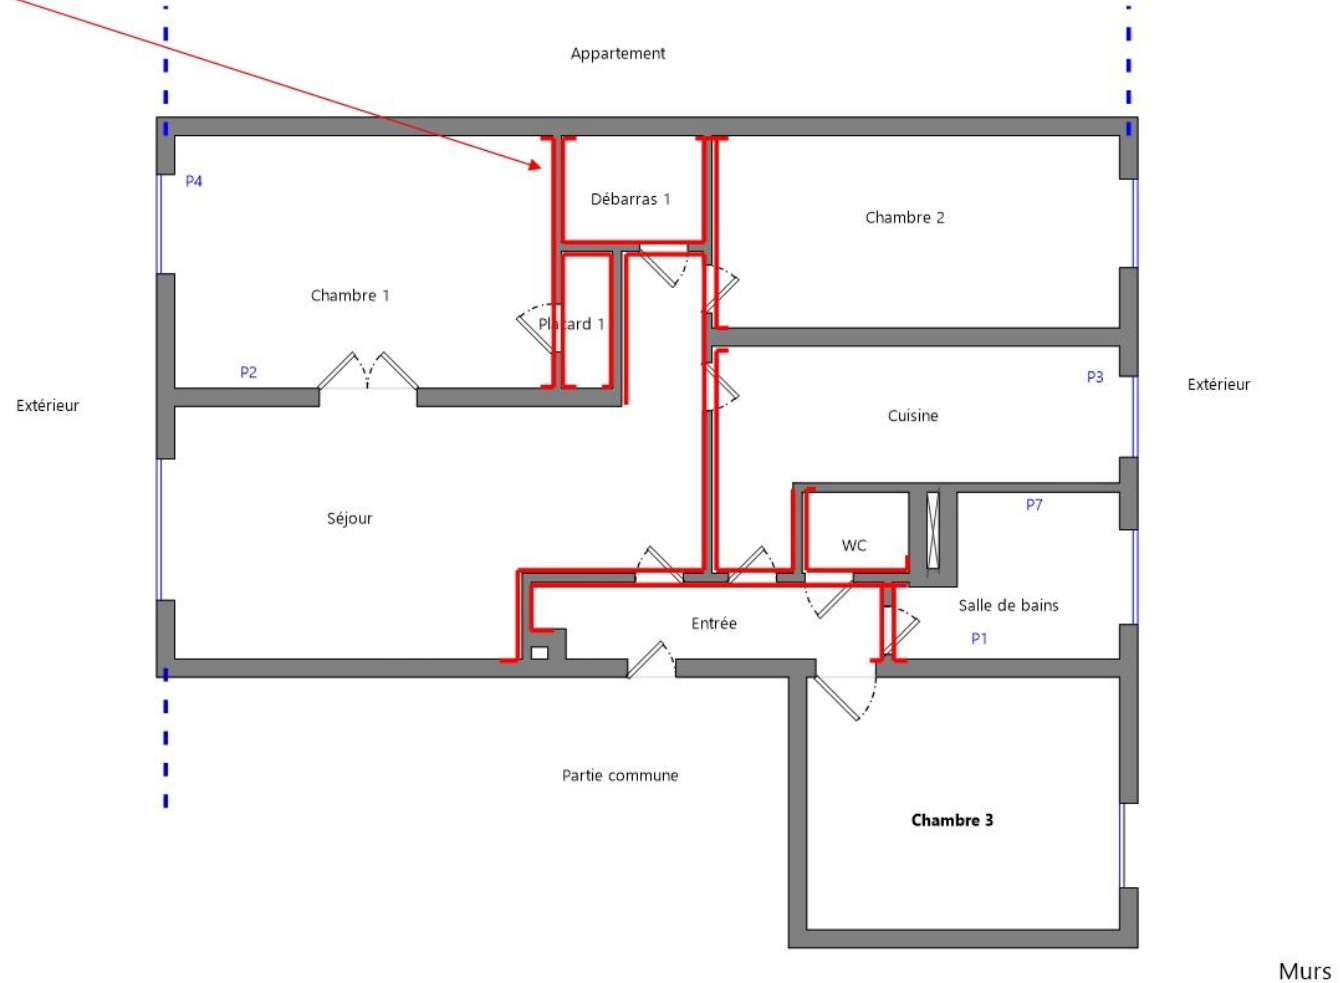
| | <b>Planche de repérage des matériaux et produits amiantés</b> |

| ZPSO | Niveau | Localisation | Zone | Description du prélèvement réalisé | Surface indicative |
|---|---|---|---|---|---|
| ZPSO011 | 4ème étage Porte 402 | Entrée; WC; Salle de bains; Cuisine;<br>Chambre 1; Chambre 2; Placard 1;<br>Séjour; Debarras 1 | Cloisons avec<br>liaisons sur murs<br>et plafonds | -Voir écart et adjonction à la norme | 82 m2 |

ZPSO011 Couche1: Peinture décorative (pailletées, gouttelettes, ...) + Couche2: Enduit de jointoiement des plaques de plâtre + Couche3: Bande + Couche4: plaques de plâtre

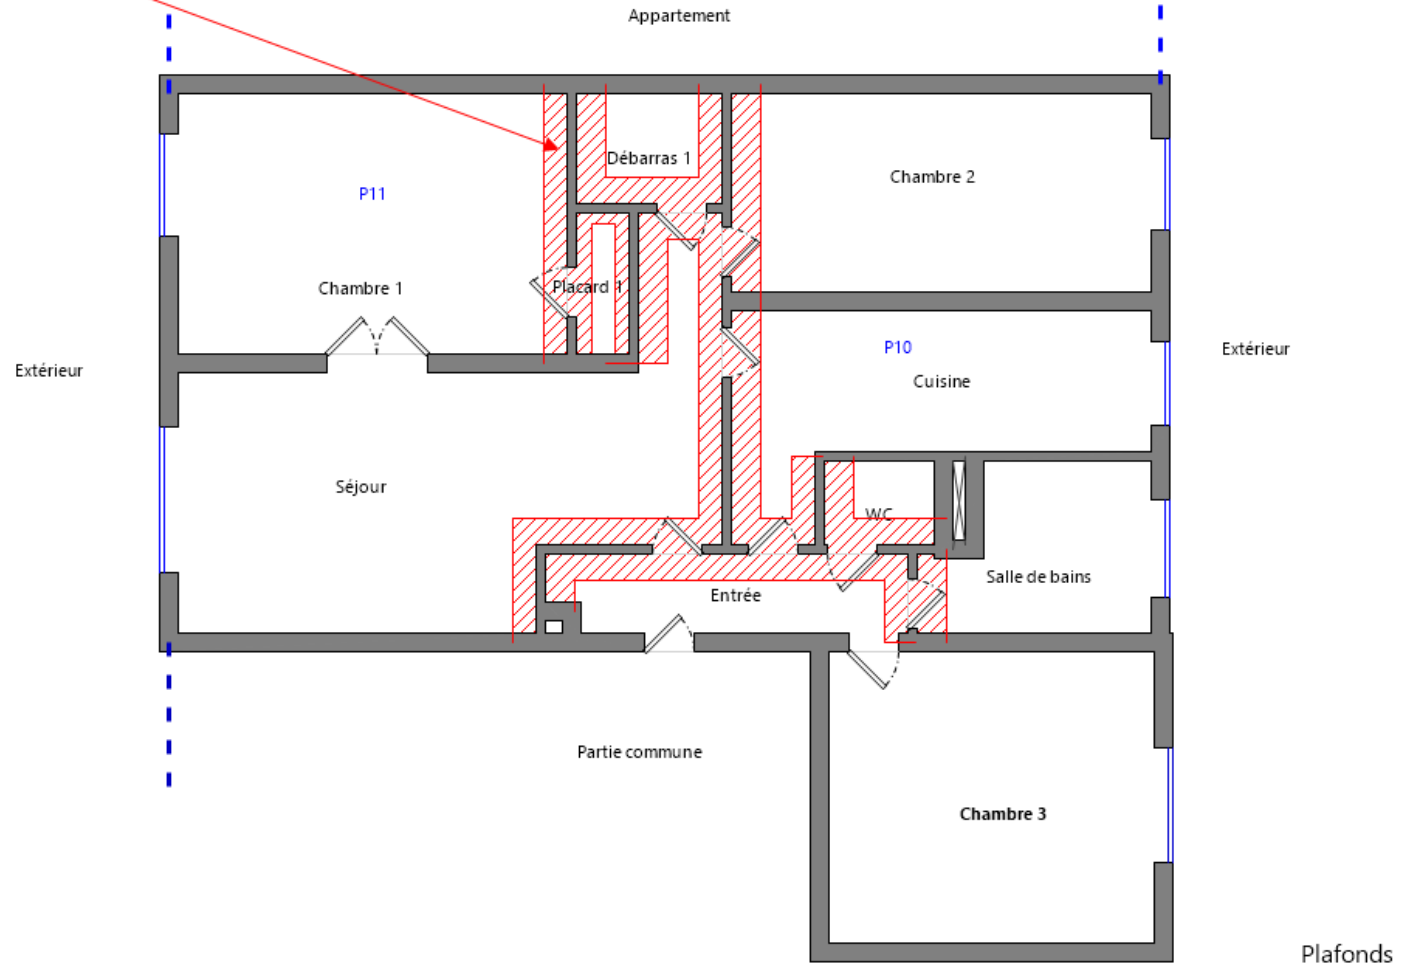
| | <b>Planche de repérage des matériaux et produits amiantés</b> |

**ZPS0011** Couche1: Peinture décorative (pailletées, gouttelettes, ...) + Couche2: Enduit de jointoiment des plaques de plâtre + Couche3: Bande + Couche4: plaques de plâtre

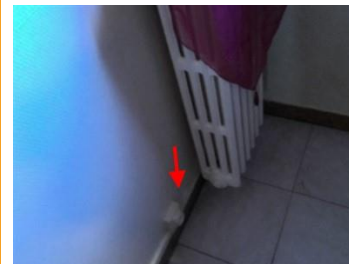
| Cuisine | 4 | Mur porteur | Oui<br>Cuisine : Mur porteur | <p><u>Identifiant:</u> ZPSO001</p> <p><u>Echantillon:</u><br/>MA2112046403/P001, réf. labo.: 22RI018054-001<br/>MA2112046403/P002, réf. labo.: 22RI018054-002</p> <p><u>Description:</u> Couche1: Peinture + Couche2: Enduit à base de plâtre lissé ou taloché</p> <p><u>Composant de la construction:</u> 3 - Parois verticales intérieures - Revêtements de murs, poteaux, cloisons, gaines, coffres + 3 - Parois verticales intérieures - Murs et cloisons maçonnés</p> <p><u>Partie à sonder:</u> Couche1: Peinture + Couche2: Enduit à base de plâtre lissé ou taloché</p> <p><u>Justificatif:</u> Après analyse en laboratoire</p> | <p><u>Analyse:</u><br/>P001</p> <p><u>Partie analysée par le laboratoire:</u><br/>- Matériau de type peinture (de différentes couleurs) : Absence d'amiante</p> | |

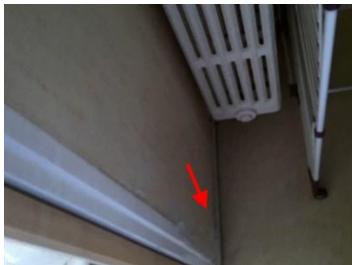
| | 6 | Mur porteur | Oui<br>Séjour : Mur porteur | <u>Identifiant:</u> ZPSO001<br><u>Echantillon:</u><br>MA2112046403/P001, réf. labo.: 22RI018054-001<br>MA2112046403/P002, réf. labo.: 22RI018054-002<br><u>Description:</u> Couche1: Peinture + Couche2: Enduit à base de plâtre lissé ou taloché<br><u>Composant de la construction:</u> 3 - Parois verticales intérieures - Revêtements de murs, poteaux, cloisons, gaines, coffres + 3 - Parois verticales intérieures - Murs et cloisons maçonnés<br><u>Partie à sonder:</u> Couche1: Peinture + Couche2: Enduit à base de plâtre lissé ou taloché<br><u>Justificatif:</u> Après analyse en laboratoire | <u>Analyse:</u><br>P002<br><u>Partie analysée par le laboratoire:</u><br>- Matériau de type peinture (de différentes couleurs) : Absence d'amiante | |

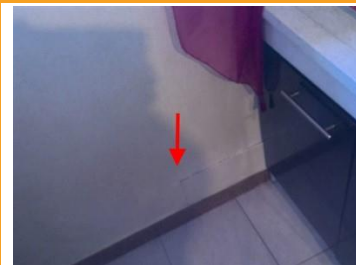
| Localisation | n° de sondage | Zone | Prélèvement effectué / Sondage et extension | Echantillon | Analyse | Photo |
|---|---|---|---|---|---|---|
| Cuisine | 2 | Mur donnant sur extérieur | Oui<br>Cuisine : Mur donnant sur extérieur | <u>Identifiant:</u> ZPSO002<br><u>Echantillon:</u><br>MA2112046403/P003, réf. labo.: 22RI018054-003<br>MA2112046403/P004, réf. labo.: 22RI018054-004<br><u>Description:</u> Peinture + Enduit à base de plâtre<br><u>Composant de la construction:</u> 3 - Parois verticales intérieures - Murs et cloisons maçonnés<br><u>Partie à sonder:</u> Peinture + Enduit à base de plâtre<br><u>Justificatif:</u> Après analyse en laboratoire | <u>Analyse:</u><br>P003<br><u>Partie analysée par le laboratoire:</u><br>- Phase 2 Matériau de type peinture (de différentes couleurs) ; matériau semi-dur de type enduit (blanc) ; matériau de type maillage de fibres (blanc) ; matériau semi-dur de type ciment (gris)<br>Absence d'amiante | |

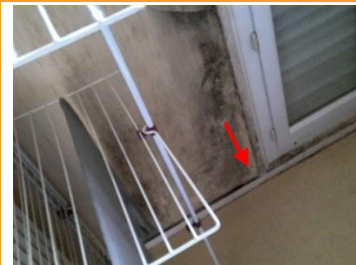
| Localisation | n° de sondage | Zone | Prélèvement effectué / Sondage et extension | Echantillon | Analyse | Photo |
|---|---|---|---|---|---|---|
| Chambre 1 | 3 | Mur donnant sur extérieur | Oui<br>Séjour : Mur donnant sur extérieur | <u>Identifiant:</u> ZPSO002<br><u>Echantillon:</u><br>MA2112046403/P003, réf. labo.: 22RI018054-003<br>MA2112046403/P004, réf. labo.: 22RI018054-004<br><u>Description:</u> Peinture + Enduit à base de plâtre<br><u>Composant de la construction:</u> 3 - Parois verticales intérieures - Murs et cloisons maçonnés<br><u>Partie à sonder:</u> Peinture + Enduit à base de plâtre<br><u>Justificatif:</u> Après analyse en laboratoire | <u>Analyse:</u><br>P004<br><u>Partie analysée par le laboratoire:</u><br>- Matériau de type peinture (de différentes couleurs) : Absence d'amiante | |

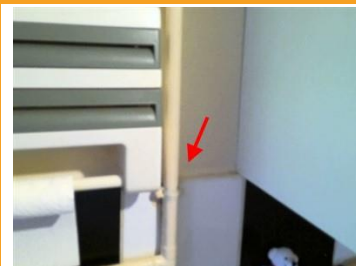
| Localisation | n° de sondage | Zone | Prélèvement effectué / Sondage et extension | Echantillon | Analyse | Photo |
|---|---|---|---|---|---|---|
| Salle de bains | 2 | Cloison | Oui<br>Cuisine : Cloison | <u>Identifiant:</u> ZPSO004<br><u>Réf. échantillon:</u> MA2112046403/P007<br><u>Réf. laboratoire:</u> 22RI018054-005<br><u>Description:</u> Peinture + Enduit à base de plâtre<br><u>Composant de la construction:</u> 3 - Parois verticales intérieures - Murs et cloisons maçonnés<br><u>Partie à sonder:</u> Peinture + Enduit à base de plâtre<br><u>Justificatif:</u> Après analyse en laboratoire | <u>Analyse:</u><br>P007<br><u>Partie analysée par le laboratoire:</u><br>- Matériau de type peinture (de différentes couleurs) : Absence d'amiante | |

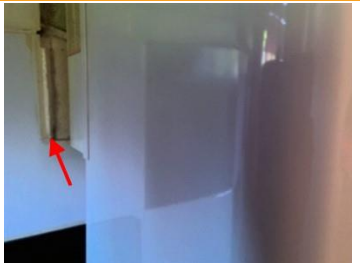
**ZPSO010 : Couche1: Colle de faïence + Couche2: Joint de faïence**

| Localisation | n° de sondage | Zone | Prélèvement effectué / Sondage et extension | Echantillon | Analyse | Photo |
|---|---|---|---|---|---|---|
| Cuisine | 1 | Faïence sur murs C, D | Oui<br>Cuisine : Mur D | <u>Identifiant:</u> ZPSO010<br><u>Réf. échantillon:</u> MA2112046403/P018<br><u>Réf. laboratoire:</u> 22RI018054-008<br><u>Description:</u> Couche1: Colle de faïence + Couche2: Joint de faïence<br><u>Composant de la construction:</u> 3 - Parois verticales intérieures - Revêtements de murs, poteaux, cloisons, gaines, coffres<br><u>Partie à sonder:</u> Couche1: Colle de faïence + Couche2: Joint de faïence<br><u>Justificatif:</u> Après analyse en laboratoire | <u>Analyse:</u><br>P018<br><u>Partie analysée par le laboratoire:</u><br>- Matériau dur de type ciment-colle (blanc) :<br>Absence d'amiante | |

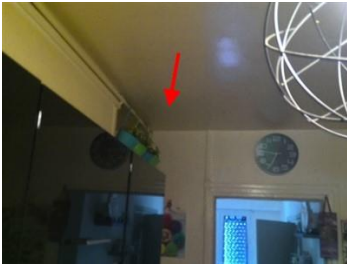
| Localisation | n° de sondage | Zone | Prélèvement effectué / Sondage et extension | Echantillon | Analyse | Photo |
|---|---|---|---|---|---|---|
| Cuisine | 4 | Plafond | Oui<br>Cuisine : Plafond | <u>Identifiant:</u> ZPSO006<br><u>Echantillon:</u><br>MA2112046403/P010, réf. labo.: 22RI018054-006<br>MA2112046403/P011, réf. labo.: 22RI018054-007<br><u>Description:</u> Peinture + Enduit à base de plâtre<br><u>Composant de la construction:</u> 4 - Plafonds et faux plafonds - Plafonds<br><u>Partie à sonder:</u> Peinture + Enduit à base de plâtre<br><u>Justificatif:</u> Après analyse en laboratoire | <u>Analyse:</u><br>P010<br><u>Partie analysée par le laboratoire:</u><br>- Matériau de type peinture (de différentes couleurs) ; matériau semi-dur de type enduit (blanc) ; matériau semi-dur de type ciment (gris)<br>en traces : Absence d'amiante | |

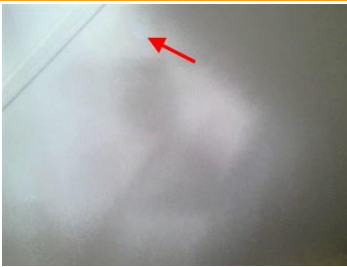
| Chambre 1 | 5 | Plafond | Oui<br>Séjour : Plafond | <u>Identifiant:</u> ZPSO006<br><u>Echantillon:</u><br>MA2112046403/P010, réf. labo.: 22RI018054-006<br>MA2112046403/P011, réf. labo.: 22RI018054-007<br><u>Description:</u> Peinture + Enduit à base de plâtre<br><u>Composant de la construction:</u> 4 - Plafonds et faux plafonds - Plafonds<br><u>Partie à sonder:</u> Peinture + Enduit à base de plâtre<br><u>Justificatif:</u> Après analyse en laboratoire | <u>Analyse:</u><br>P011<br><u>Partie analysée par le laboratoire:</u><br>- Matériau de type peinture (beige) ; matériau de type peinture (beige) ; matériau semi-dur de type enduit (blanc) ; matériau semi-dur de type ciment (gris) en traces : Absence d'amiante | |
