# Rapport de repérage des matériaux et produits contenant de l'amiante avant réalisation de travaux dans un immeuble bâti

Numéro de dossier : MA2112047438  
Date d'édition : 31/05/2022

240 RUE DU MOULIN  
Porte 402 (25LAZ0402)  
77190 DAMMARIE LES LYS

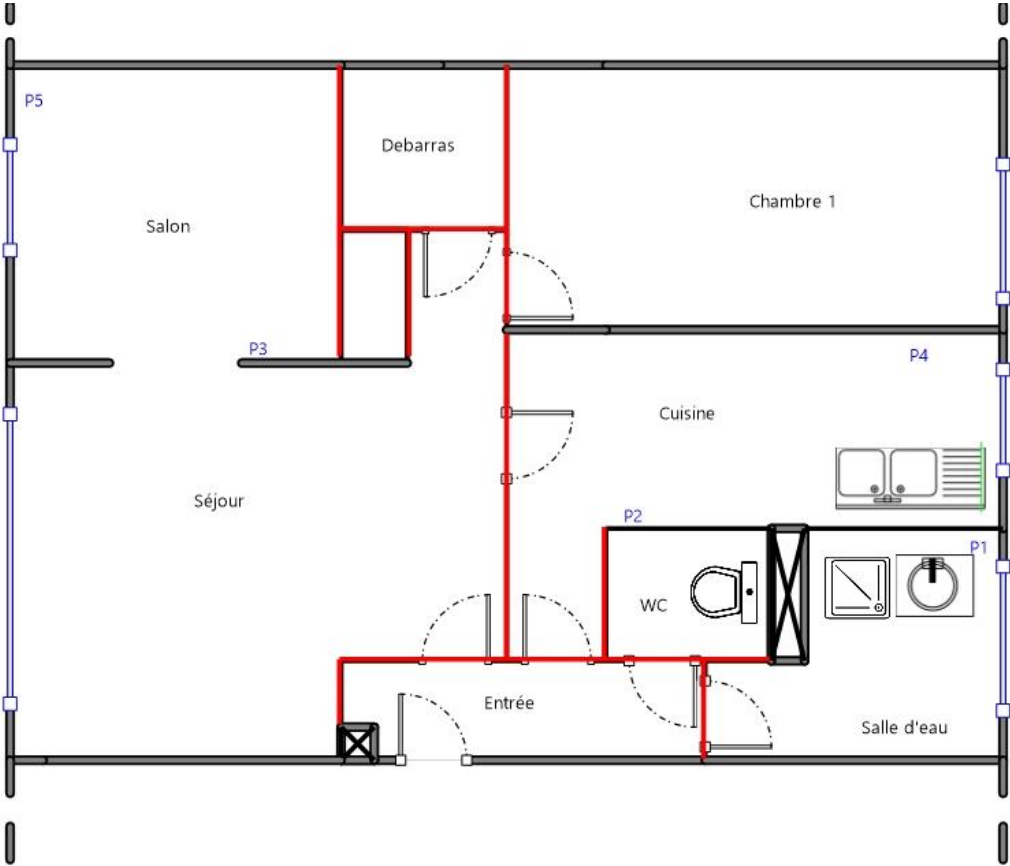
| | <b>Planche de repérage des matériaux et produits amiantés</b> |

| ZPSO | Niveau | Localisation | Zone | Description du prélèvement réalisé | Surface indicative |
|---|---|---|---|---|---|
| ZPSO001 | 4ème étage | Entrée; Séjour; Salon; Debarras;<br>Chambre 1; Cuisine; WC; Salle d'eau | Cloisons avec<br>liaisons sur murs<br>et plafonds | - | |

Dans le cas où des matériaux contenant de l'amiante ont été repérés, il convient s'il a lieu de confier le désamiantage à une entreprise certifiée. Le repérage est conforme à la réglementation dans le cadre de cette mission. Toutefois, il n'est jamais possible d'être parfaitement exhaustif, dans la mesure où un sondage n'est représentatif qu'à l'endroit précis du support investigué. Il convient donc de rester toujours très vigilant lors des travaux quant à l'éventuelle mise à jour de matériaux suspects ce qui nécessitera un repérage complémentaire.

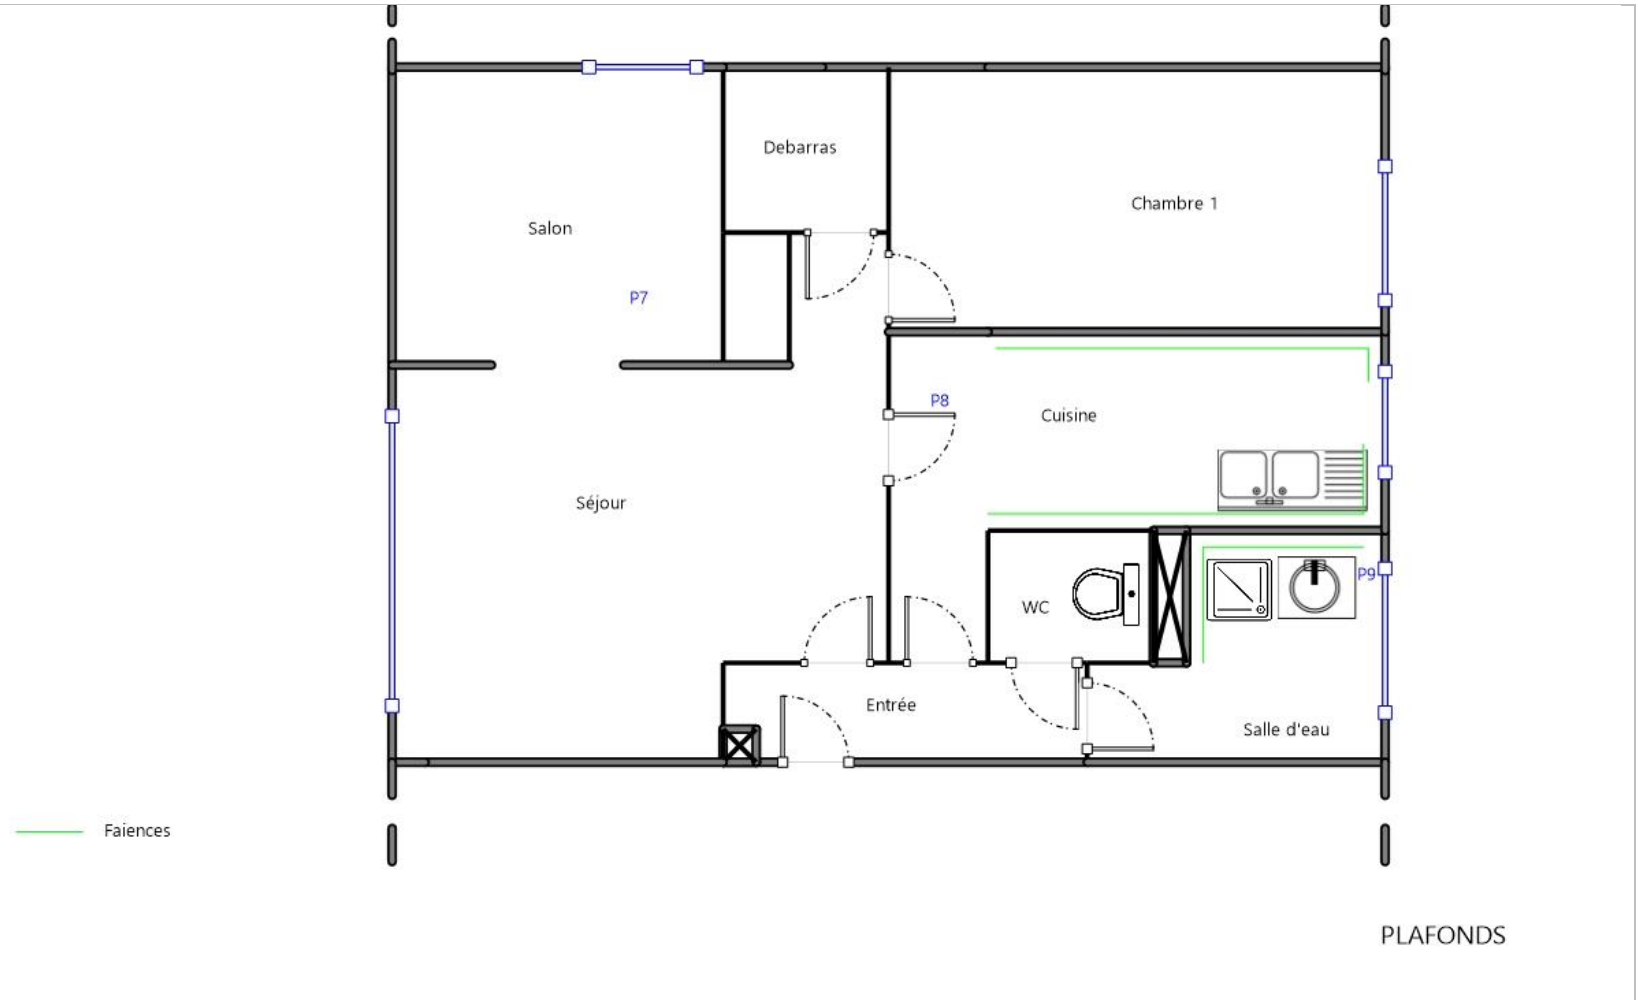
PAROIS VERTICALES

**ZPSO001 : Couche1: Peinture décorative (pailletées, gouttelettes, ...) + Couche2: Enduit de jointoiment des plaques de plâtre**
