# Rapport de repérage des matériaux et produits contenant de l'amiante avant réalisation de travaux dans un immeuble bâti

Numéro de dossier : MA2112046287  
Date d'édition: 22/03/2022

25LBD0009  
15 Square de l'Abbaye (BAT A)  
(25LBD0009)  
77190 Dammarie-les-Lys

Diagnostic murs, plafonds et fenêtres du logement

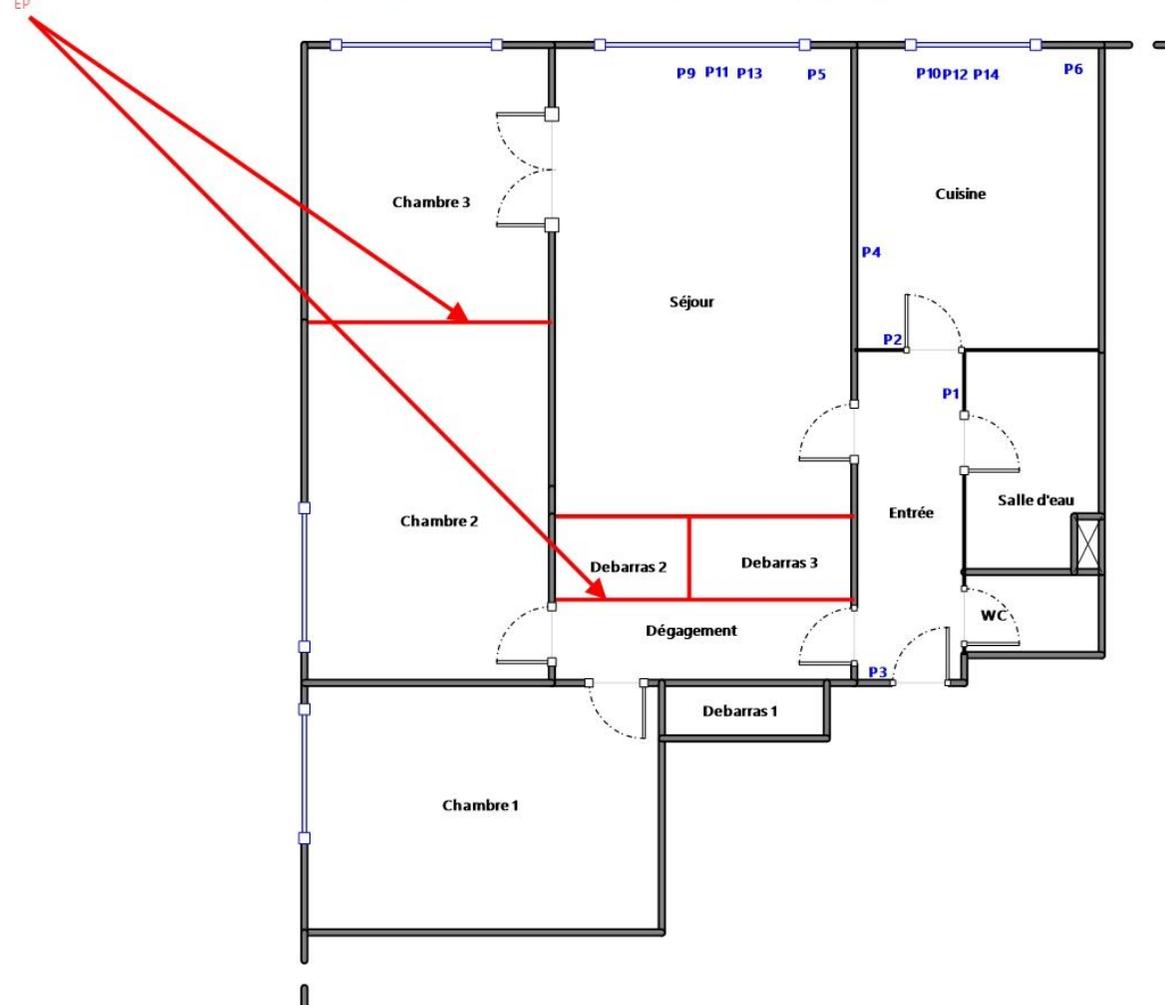
ZPSO	Niveau	Localisation	Zone	Description du prélèvement réalisé	Surface indicative
ZPSO001	Rez de chaussée	Dégagement; Debarras 2; Debarras 3; Séjour; Chambre 3	Cloisons avec liaisons sur murs et plafonds	-

**a** ZPS0001 Couche1: Peinture décorative (pailletées, gouttelettes, ...) + Couche2: Enduit de jointoiement des plaques de plâtre

Dans le cas où des matériaux contenant de l'amiante ont été repérés, il convient s'il a lieu de confier le désamiantage à une entreprise certifiée. Le repérage est conforme à la réglementation dans le cadre de cette mission. Toutefois, il n'est jamais possible d'être parfaitement exhaustif, dans la mesure où un sondage n'est représentatif qu'à l'endroit précis du support investigué. Il convient donc de rester toujours très vigilant lors des travaux quant à l'éventuelle mise à jour de matériaux suspects ce qui nécessitera un repérage complémentaire.
