Rapport de Repérage Amiante Avant réalisation de travaux dans un immeuble bâti

Numéro de dossier : M2245760
Date d'intervention : 03/05/2021

25LBD0602
15 Square de l'Abbaye
77190 Dammarie-les-Lys

Travaux refection sol et murs cuisine.

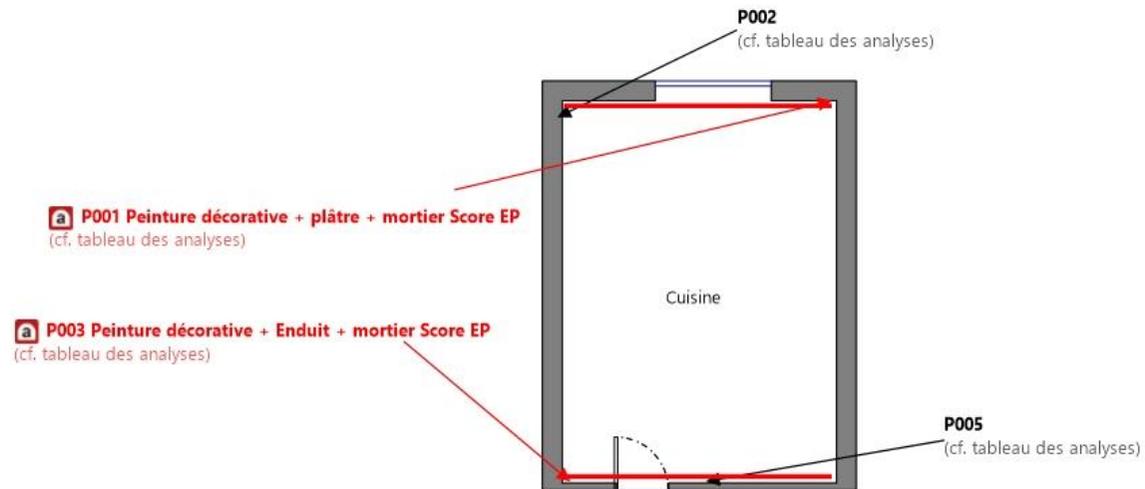
6ème étage 602 - Cuisine

Planche de repérage des matériaux et produits amiantés
Affaire	M2245760
Opération	Ala-Eddine BENDERDOUCH
Site	25LBD0602
	15 Square de l'Abbaye
	77190 Dammarie-les-Lys
Date de réalisation	06/06/2021
Matériaux et produits contenant de l'amiante	
	Surface amianté
	Linéaire / paroi amianté (type 1)
	Linéaire / paroi amianté (type 2)
	Conduit amianté
Sondages destructifs / Prélèvements	
Px	Prélèvement Positif
Px	Prélèvement négatif
S	Sondage destructif
Types de murs	
	Mur Porteur
	Mur Cloison (type 1)
	Mur Cloison (type 2)
	Gaine technique
Eléments ou pièces non visités	
	Local non visitée
	Elément non visité

Murs

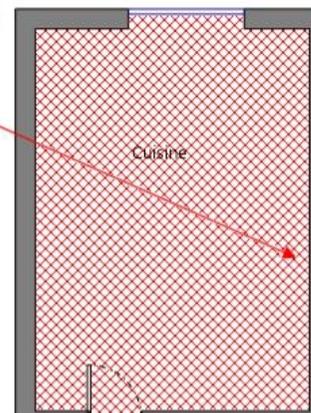
6ème étage 602 - Cuisine

a P004 Dalle de sol souple + colle bitumineuse Score EP
(cf. tableau des analyses)

Sol

- EP : Surveiller l'évolution de l'état de conservation.
- AC1 : Recouvrir le matériau d'une couche de protection.
- AC2 : Supprimer ou remplacer le composant.

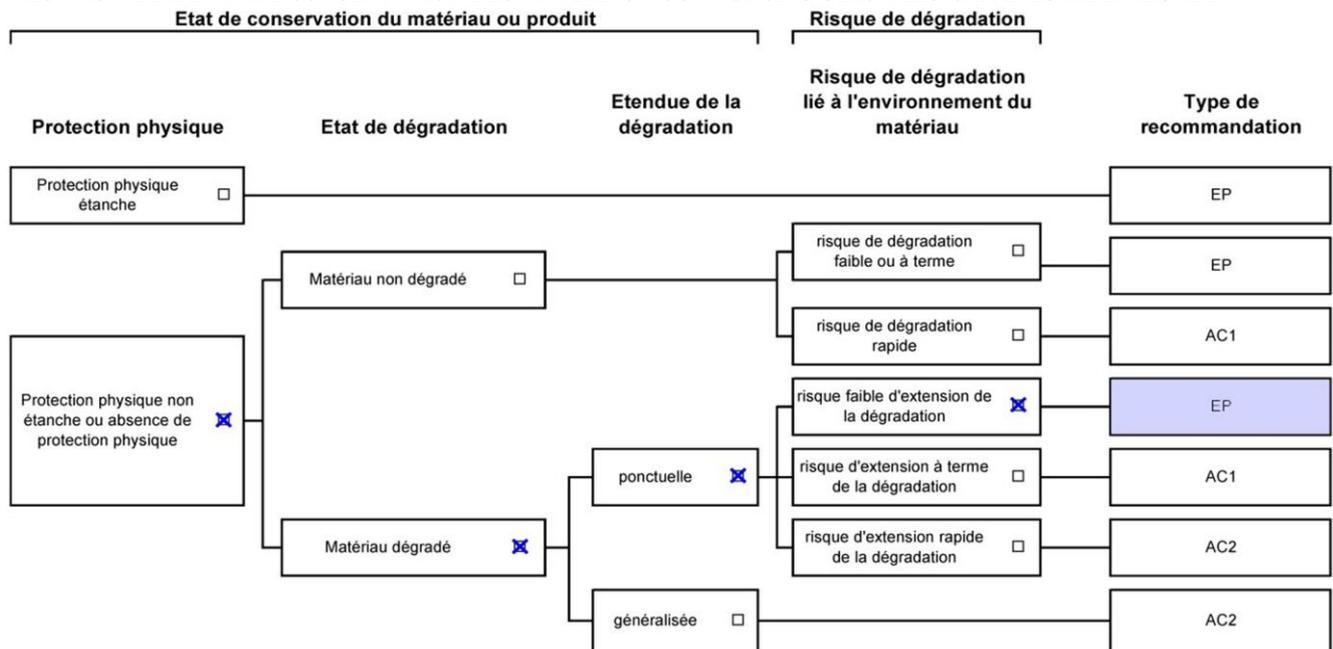
Bâtiment / local ou zone homogène : 6ème étage 602 - Cuisine

Identifiant Matériau : ZPSO004

Matériau : Revêtement de sol + Colle bitumineuse + Dalle de sol + Colle bitumineuse 2 + Ragréage

Résultat Score EP (Z-II-RF)

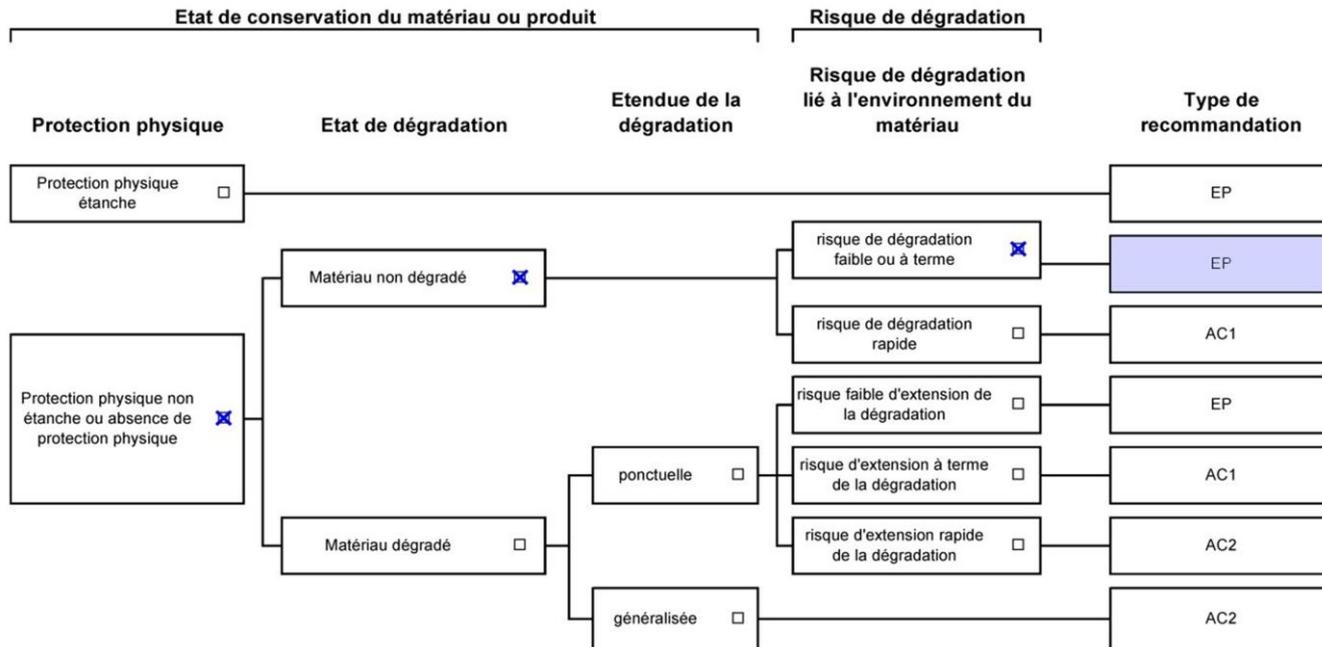
Bâtiment / local ou zone homogène : 6ème étage 602 - Cuisine

Identifiant Matériau : ZPSO001

Matériau : Peinture décorative (pailletées, gouttelettes, ...) + Enduit à base de ciment lissé ou taloché

Résultat Score EP (Z-III-RF)
