# Rapport de repérage des matériaux et produits contenant de l'amiante avant réalisation de travaux dans un immeuble bâti

Numéro de dossier : MA2112046304  
Date d'édition : 14/04/2022

95, 101 Square de l'Abbaye (BAT C)  
(25LBH0002)  
77190 Dammarie-les-Lys  
RDC Porte 2  
Lot numéro 25LBH0002

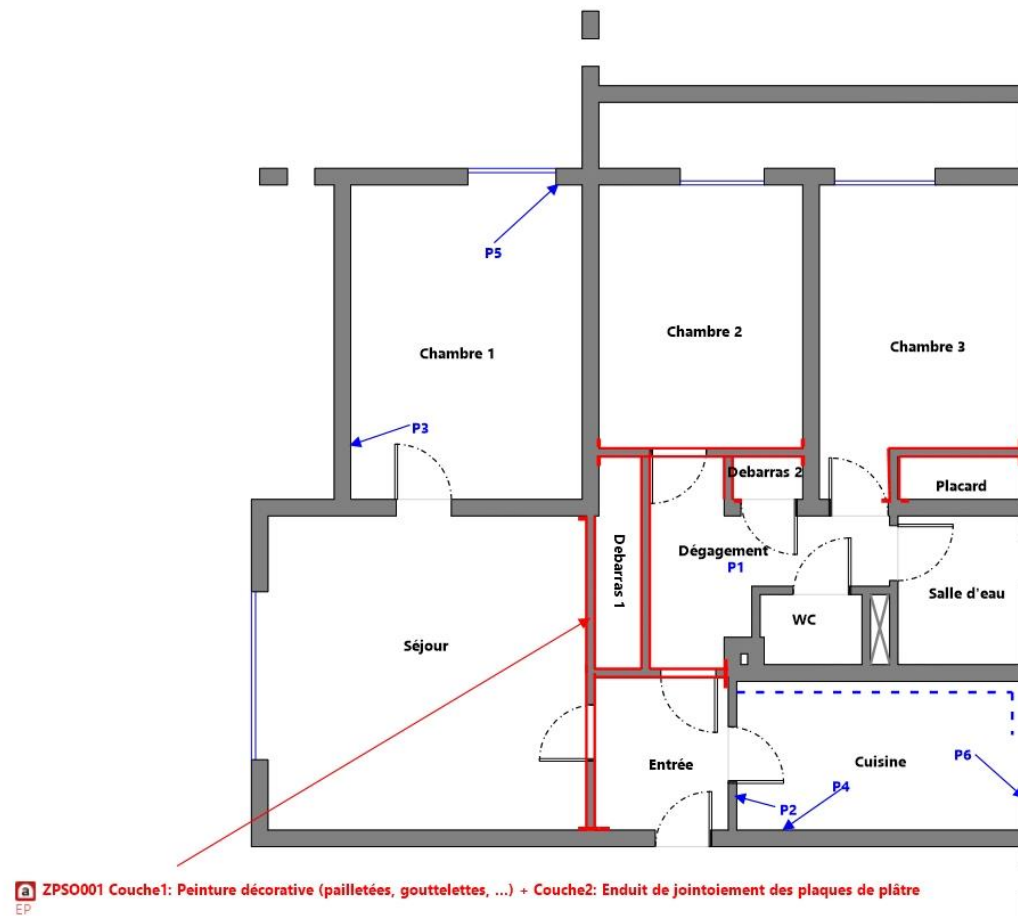
| | <b>Planche de repérage des matériaux et produits amiantés</b> |

| ZPSO | Niveau | Localisation | Zone | Description du prélèvement réalisé | Surface indicative |
|---|---|---|---|---|---|
| ZPSO001 | Rez de chaussée Porte 2 | Entrée; Séjour; Dégagement;<br>Debarras 1; Chambre 2; Debarras 2;<br>Chambre 3 | Cloisons avec<br>liaisons sur murs<br>et plafonds | - | 45 m2 |

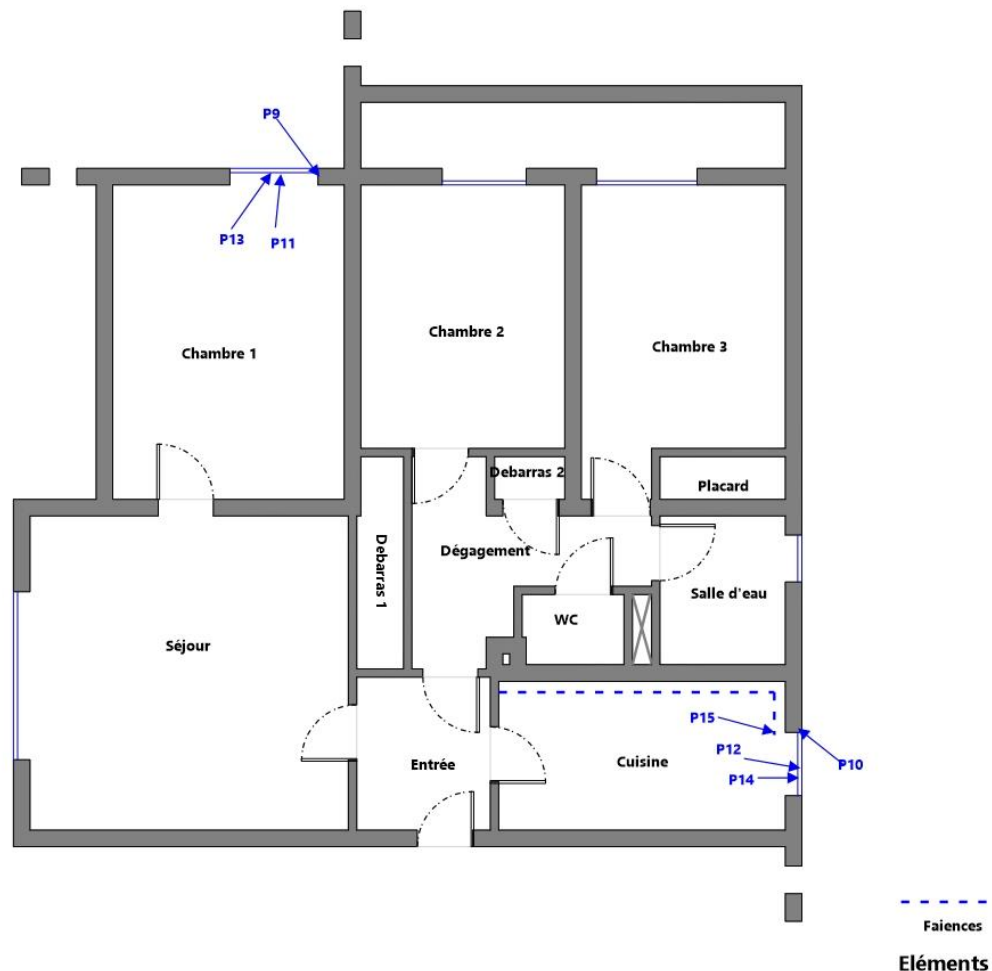
| | <b>Planche de repérage des matériaux et produits amiantés</b> |

Murs

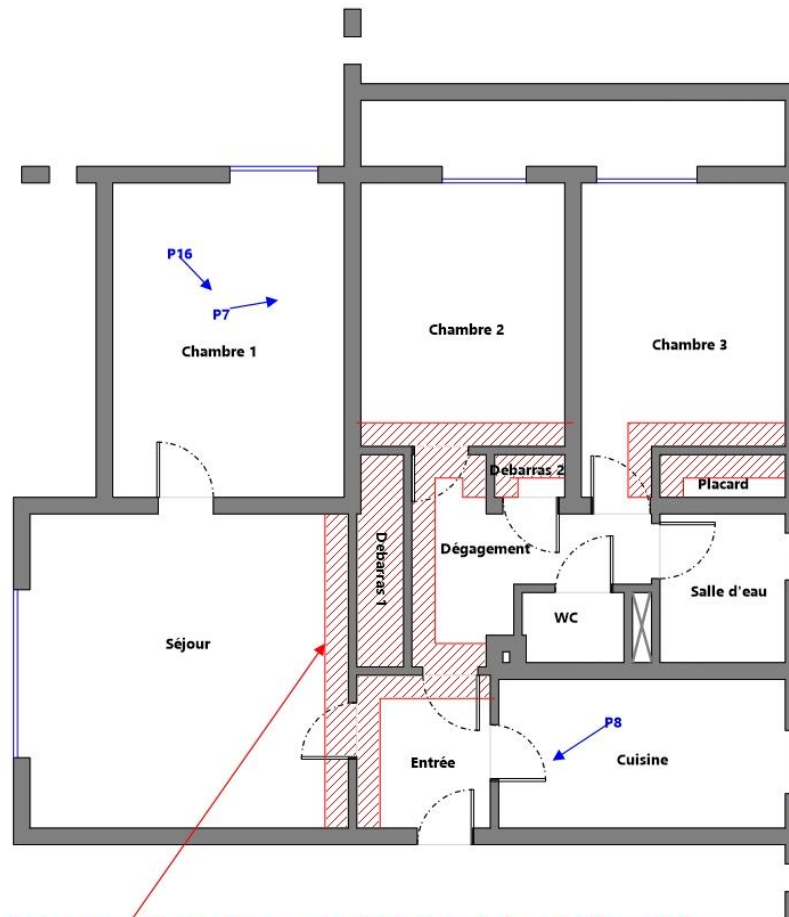
| | <b>Planche de repérage des matériaux et produits amiantés</b> |

ZPS0001 Couche1: Peinture décorative (pailletées, gouttelettes, ...) + Couche2: Enduit de jointoiment des plaques de plâtre

Plafonds
